## IDENTIFICACIÓN DE CASO

- CNA-DFR-027-2020

## RESULTADOS DE LA VISITA TÉCNICA IN SITU DEL HOSPITAL MÓVIL UBICADO EN VILLANUEVA, CORTÉS

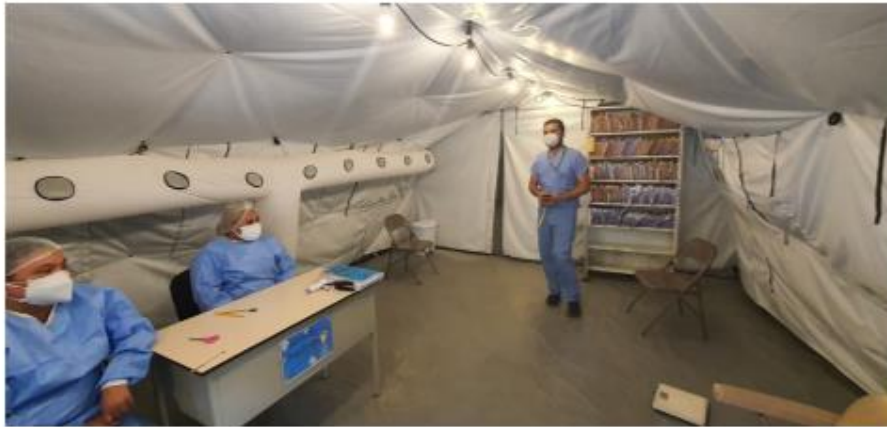
Inversamente, es preocupante saber que para la toma de medidas de varias características fisiológicas humanas, el personal cuenta con equipo proveído por ellos mismos y algunos que son brindados por la municipalidad, por lo que se puede estimar que dicho centro carece de disposición de insumos básicos para funcionar de manera correcta.

**Descripción.** *Área de preclínica con atención de enfermería.*

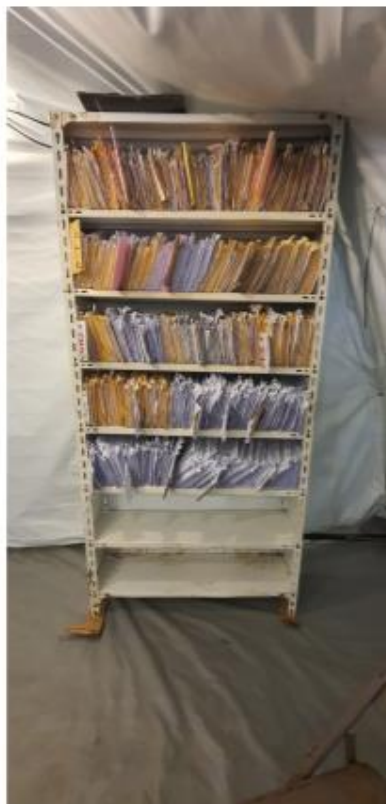
**Descripción.** *Expedientes de los pacientes.*

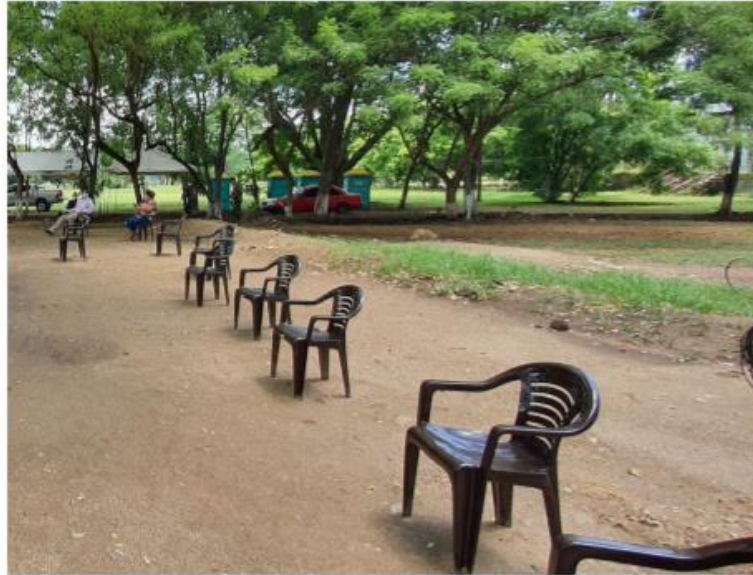
Este es el lugar destinado para realizar la valoración médica de cada paciente. Después de pasar por el área de preclínica, estos esperan ser atendidos en la intemperie, enfrentando las condiciones naturales del clima sobre unas sillas de plástico fuera del hospital móvil, esperando ser llamados para recibir su respectiva atención.

**Descripción.** *Área donde los pacientes esperan mientras son llamados para ser atendidos con presencia de diversidad entomológica —proliferación de insectos.—*

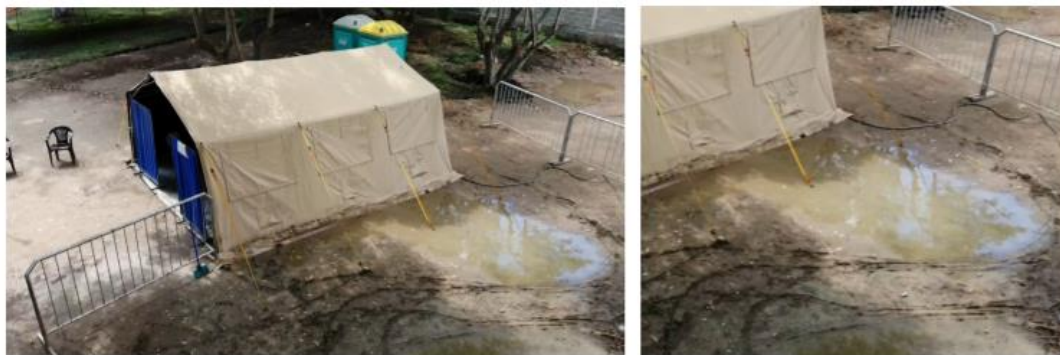
**Descripción.** *Área de microbiología anclada a terreno lodoso y con agua estancada.*

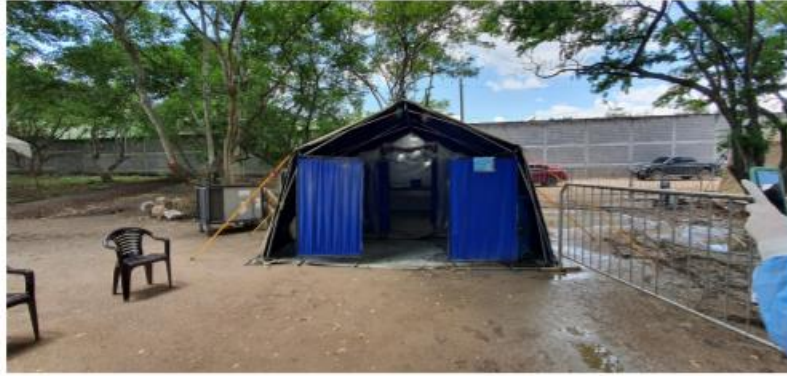
**Descripción.** *Entrada al área de microbiología.*

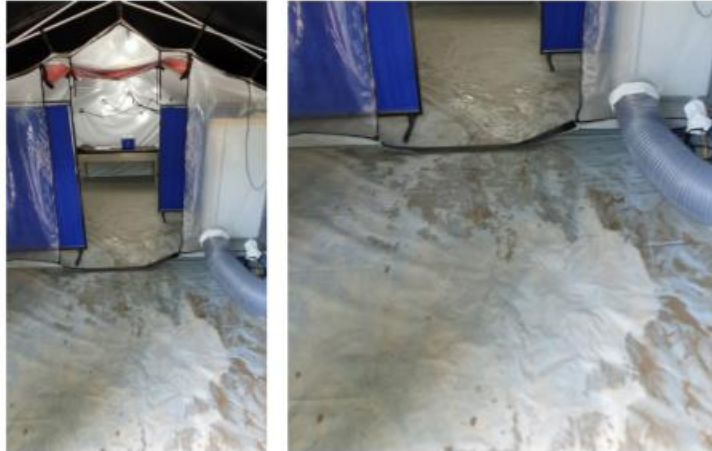
**Descripción.** *Condición interna del área de microbiología, exposición a nuevas inundaciones y superficies resbaladizas producto del lodo.*

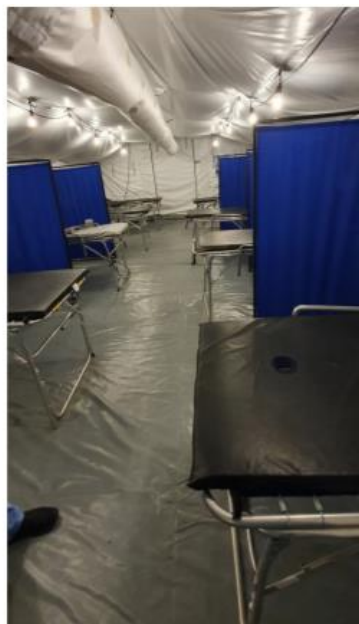
**Descripción.** *Entrada al área de estabilización donde la superficie del suelo es irregular y poco firme, producto de la mala compactación del terreno.*

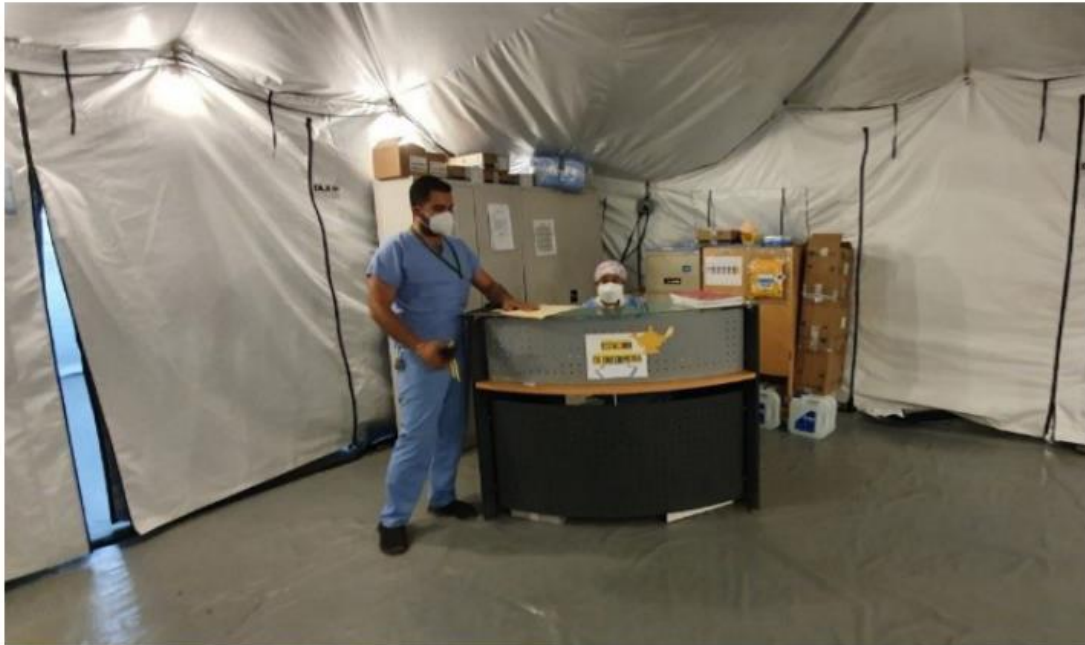
**Descripción.** Estación de enfermería, donde se observa que la parte superior y central de la carpa está caída, producto del mal armamento y de los cierres incompletos de las distintas áreas.

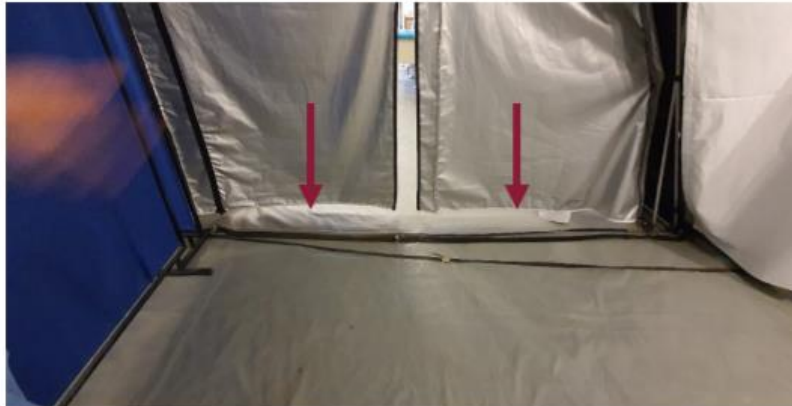
- Las áreas dentro del hospital móvil no están completamente aisladas, debido a una mala instalación, encontrándose aproximadamente tres pulgadas (3 in) entre las cortinas y el suelo.

**Descripción.** Defectos de instalación de carpa por cierre incompleto entre áreas, convirtiéndose en un riesgo de contagio para el resto de las demás.

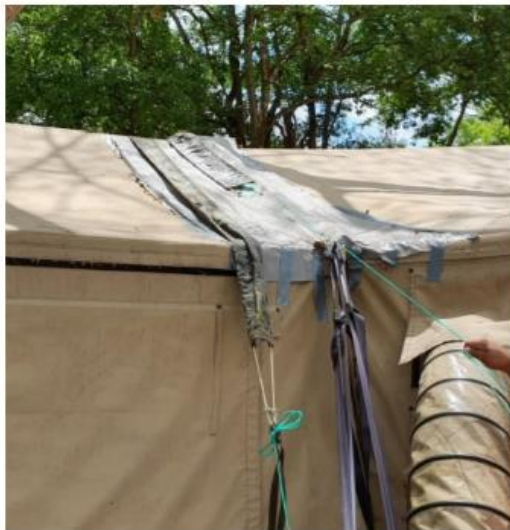
- Se instalaron parches en el techo de la carpa para evitar filtraciones de agua, debido a la separación entre el área central y el área de estabilización. Este daño fue producto del traslado.

**Descripción.** Remiendo improvisado de color gris, instalado para evitar filtraciones de agua de la lluvia, producto de la mala instalación.

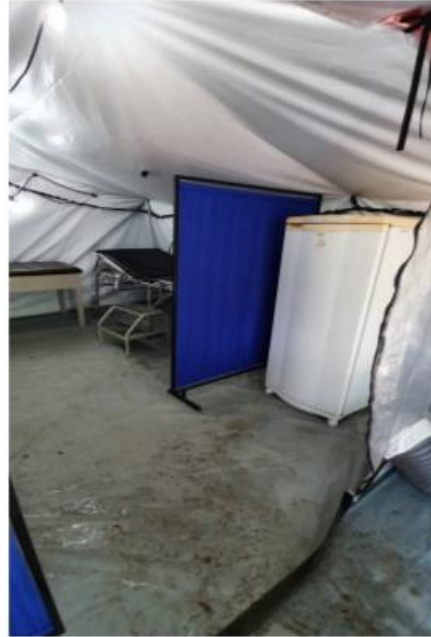
- Debido a las lluvias y al tipo de terreno donde se encuentra el hospital móvil actualmente, ha provocado que el suelo se encuentre lodoso; situación que genera una alta preocupación; puesto que, a mediados de cada año, la zona norte del país sufre de constantes lluvias, por lo que existe una alta probabilidad de que las inundaciones persistan.

Siendo el área de microbiología el lugar donde realizan la toma de muestras PCR, es inaceptable que sea la zona que presenta la mayor cantidad de acumulación de agua y lodo. Sumado a lo anterior, es importante mencionar que este punto no cuenta con la temperatura ambiente adecuada, por causa del mal estado de la unidad de aire acondicionado instalado en el lugar.

**Descripción.** *Condición actual del área de microbiología lleno de agua, lodo y variedad de insectos.*

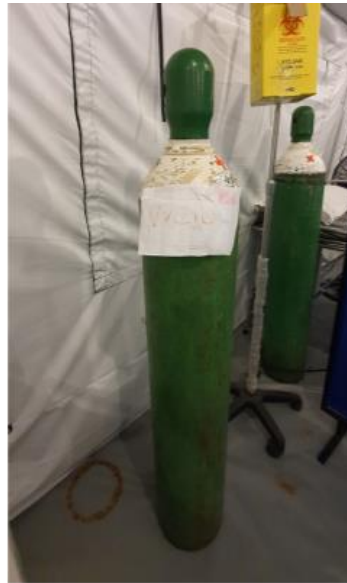
- En el área de estabilización, los tanques de oxígeno no cuentan con ningún tipo de soporte; situación que representa un riesgo tanto para los pacientes como para el personal de salud.

Por otro lado, los tanques de oxígeno manejan presiones altas de 2,000 PSI; por lo tanto, se debe utilizar un manómetro para reducir la presión a 60 PSI y máximo 15 litros por minuto. Similarmente, el área cuenta con 10 cilindros y 5 manómetros: 4 en buen estado y 1 manómetro dañado, debido a que un tanque de oxígeno cayó al suelo como consecuencia de la inestabilidad del lugar donde estaba

**Descripción.** *Tanque de oxígeno sin soporte y colocado en suelo inestable.*

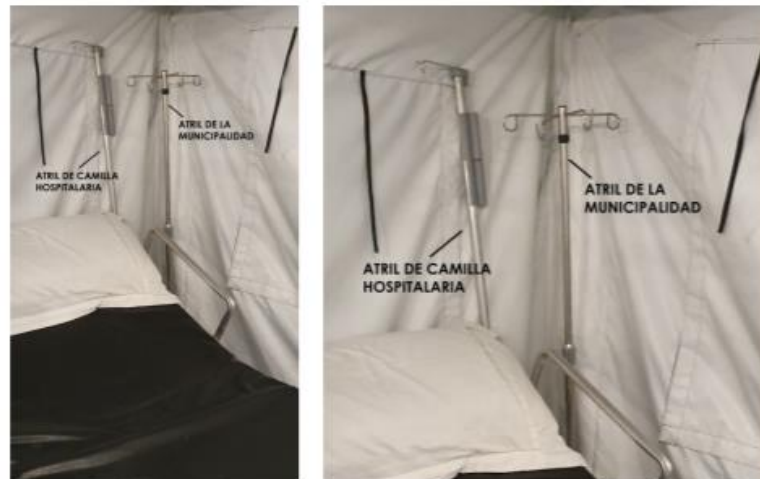
- Las camillas hospitalarias compradas por Copeco son de mala calidad, mismas que cuentan con cinco posiciones de cabecera hechas de plástico, un atril o sujetador de suero que no soporta el peso de un suero de 1,000 ml, a causa de la inestabilidad del suelo, por lo que la municipalidad entregó atriles a dicho centro para brindar una atención adecuada.

**Descripción.** *Comparación de atriles en el área de estabilización.*

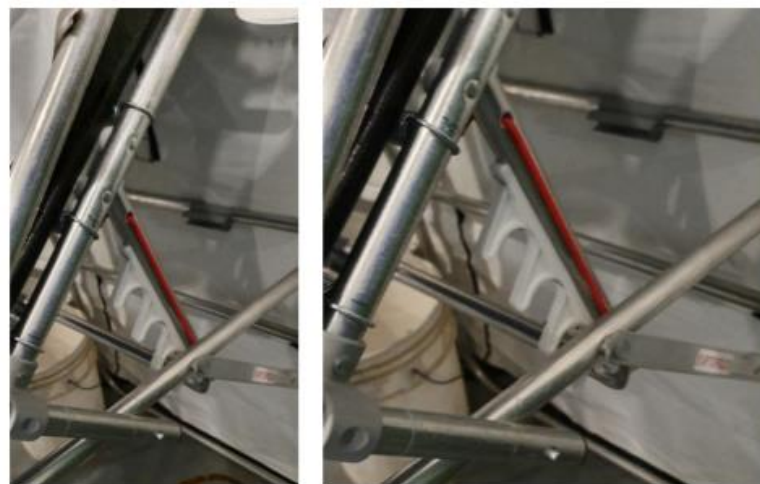
**Descripción.** *Estructura de plástico para posicionar cabecera de camilla.*

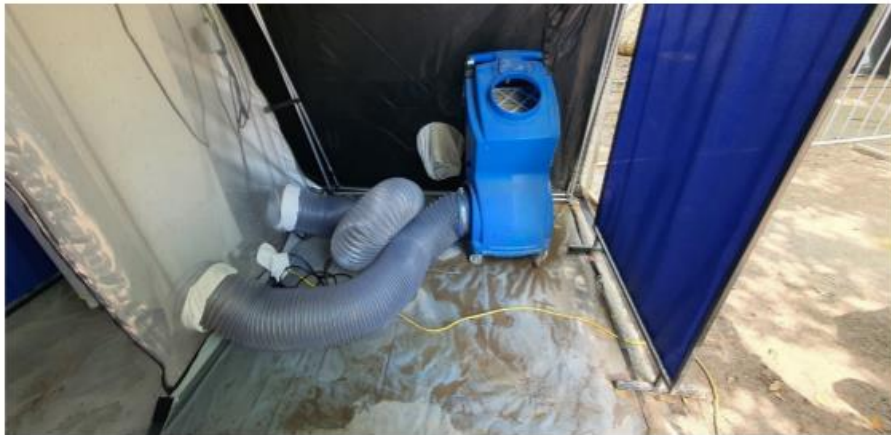
Actualmente, los filtros de este equipo ya necesitan reemplazo a pesar de que el depurador no ha tenido un uso constante como es debido, dada su función. El motivo principal para el cambio de los filtros es por la gran cantidad de polvo en el ambiente donde está ubicado el hospital móvil.

**Descripción.** *Depurador de aire portátil para unidad de aislamiento.*

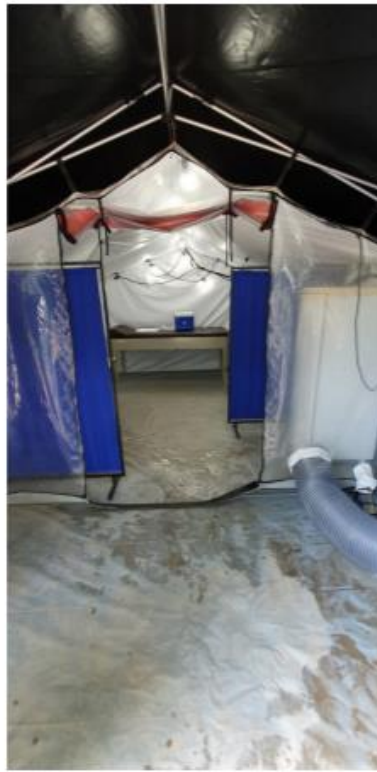
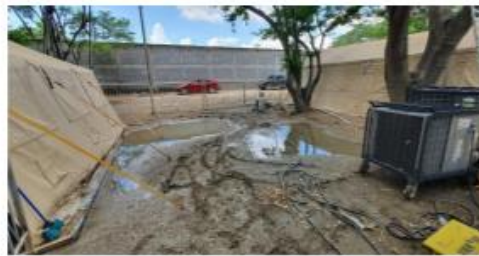
- b) La unidad de presión positiva/negativa no funciona, debido a las condiciones en que se encuentra la carpa, lo que genera que un paciente no pueda ser atendido en esa área para aislamiento. Una habitación con presión negativa se utiliza para contener contaminantes transmitidos por aire dentro de la unidad, haciendo que su interior mantenga presiones menores a las áreas circundantes; no obstante, resulta imposible aislar la zona completamente, dado que las cortinas transparentes no llegan al suelo, a raíz de su mala instalación.

**Descripción.** *Condición actual en el área de microbiología llena de agua y lodo.*

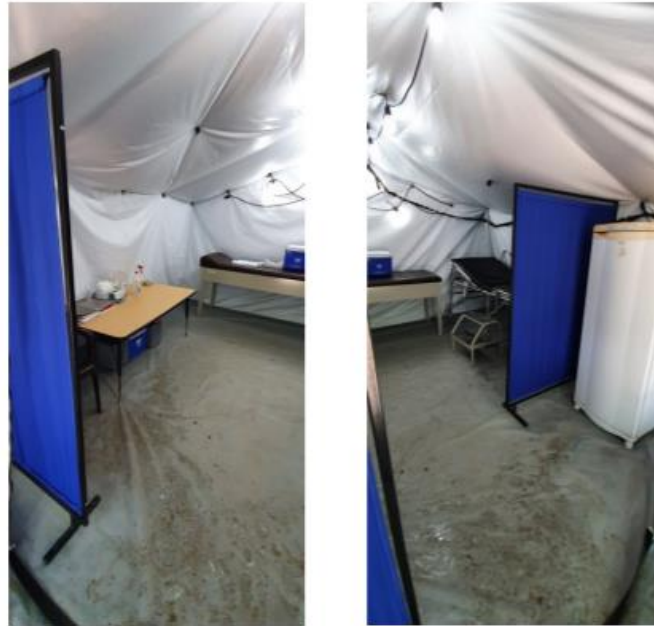
- c) El aire acondicionado en dicha unidad no funciona; evidentemente, esto dificulta la labor del personal médico y aumenta la incomodidad del paciente; asimismo, está siendo utilizada como área de microbiología; por lo tanto, solo se toman muestras de PCR. Esto quiere decir que el área que estaba destinada a reducir el contagio de pacientes mediante la reclusión es ineficaz; por consiguiente, nos encontramos ante una inversión de treinta y siete mil novecientos tres dólares con treinta y cuatro centavos (USD 37,903.34), equivalentes a novecientos treinta y seis mil doscientos ocho lempiras con setenta centavos (L 936,208.70), para una función que cualquier carpa ambientada adquirida en el comercio común podría haber cumplido.

**Descripción.** Equipamiento del área de microbiología rodeada de agua y lodo.
