LA CORRUPCIÓN EN TIEMPOS DEL COVID-19

PARTE III

CONSEJO NACIONAL ANTICORRUPCIÓN

12.5.2020

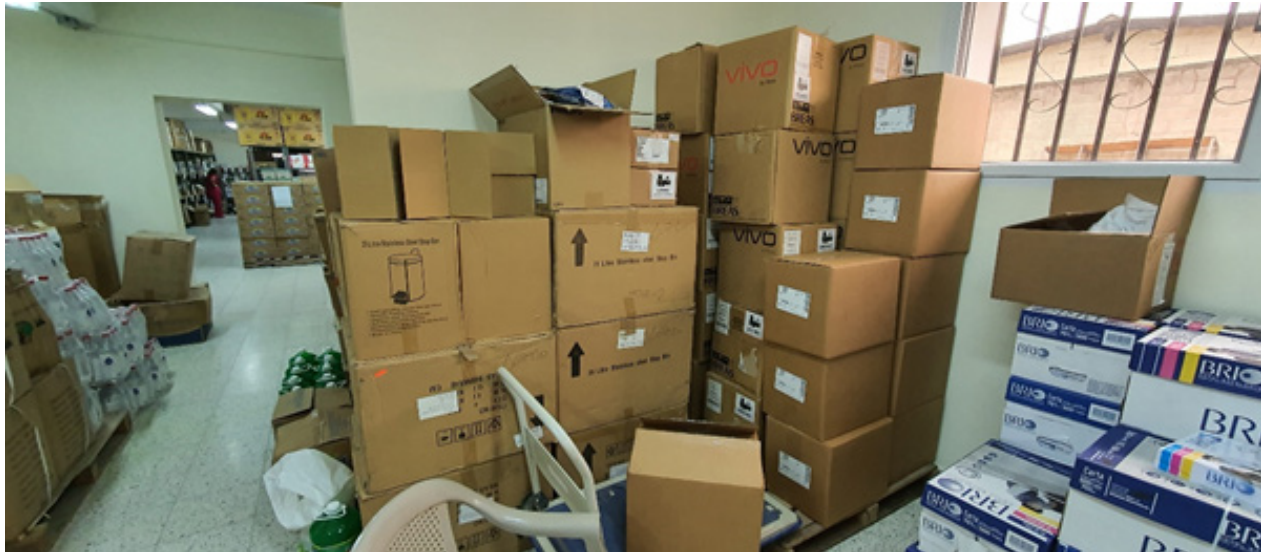
Más allá de que estos equipos se compraron sin reunir los requerimientos técnicos para atender pacientes positivos de COVID-19, el CNA logró constatar que estos diez ventiladores *Breas Vivo 65* fueron entregados al INCP sin todos sus componentes, producto de ello, es imposible poder darles utilidad efectiva, por lo que actualmente este equipo se encuentra almacenado, tal y como se puede observar en las siguientes imágenes.

Fotografía tomada por el CNA en las bodegas del Instituto Nacional Cardio Pulmonar (INCP).
donde se muestra el paquete original de los ventiladores *Breas Vivo 65*.

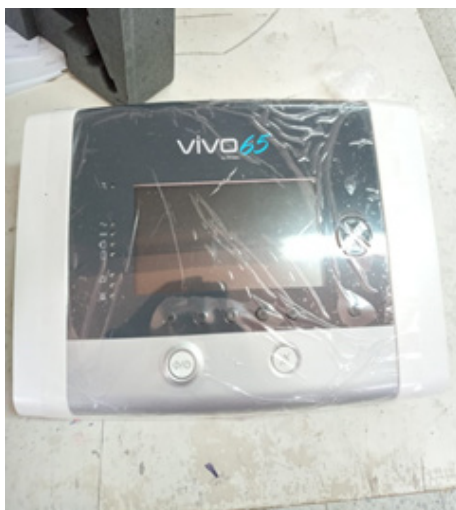
Modelo *Breas Vivo 65*

Copeco entregó al INCP la cantidad de diez ventiladores *Breas Vivo 65*, pero este equipo no cuenta con los insumos requeridos, entre ellos: accesorios —cables— y sensores de FIO₂, SPO₂ y CO₂ que permiten el monitoreo del paciente conectado al equipo, encontrándose solamente dentro de cada caja, el cable de alimentación eléctrica, un conector de oxígeno de baja presión y un conector para circuito de paciente de una sola extremidad.

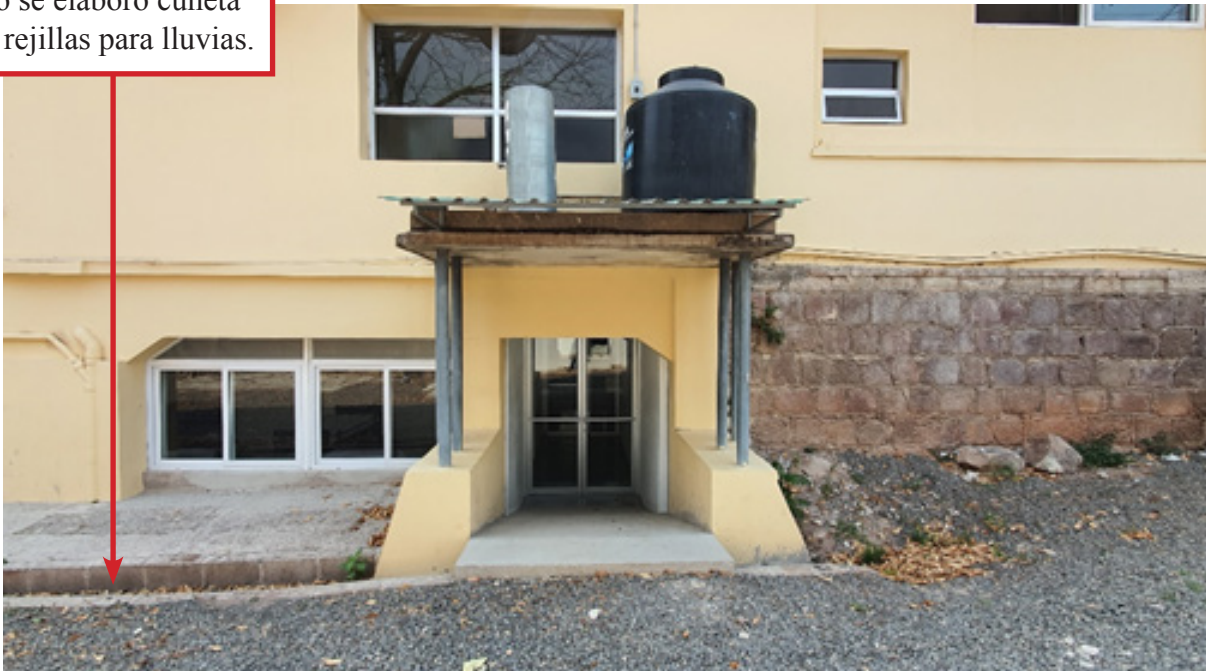
3. No se realizó la ampliación y mejora de la acera de acceso ubicada entre el Hospital San Felipe y el Instituto.
4. Como se puede observar en la siguiente imagen, no se elaboró cuneta, ni rejillas para lluvias.

No se elaboró cuneta ni rejillas para lluvias.

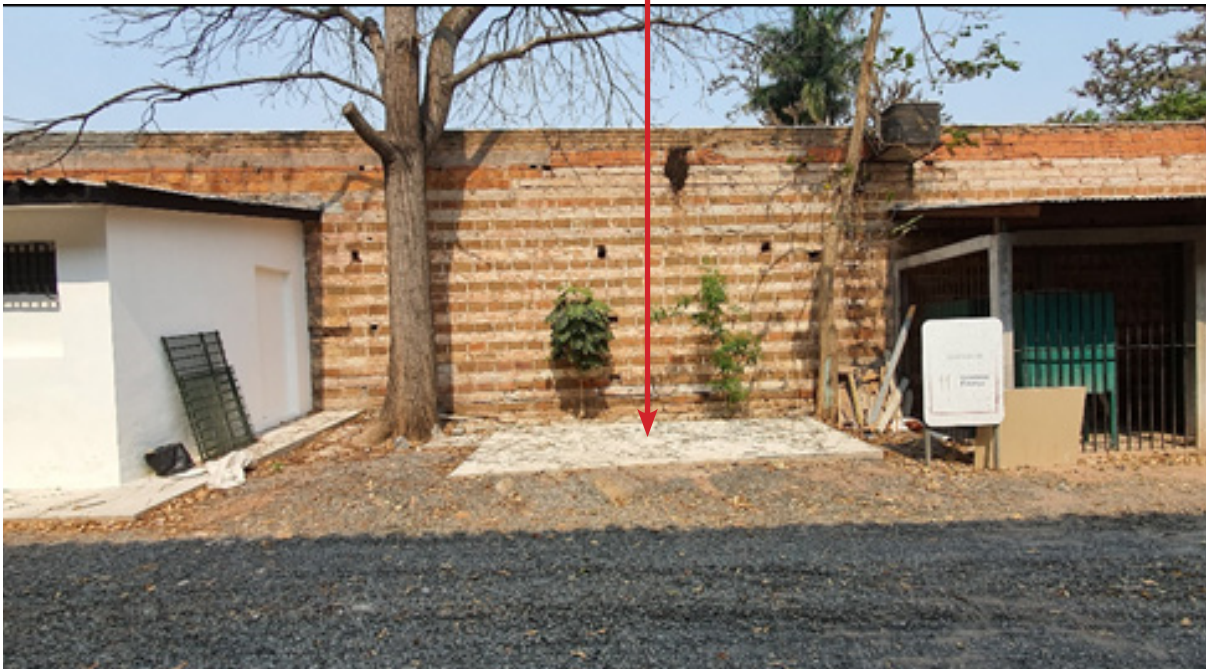
Sala de observación n.º 1, ubicada en el edificio n.º 7.

1. No se construyó la sala de triaje y evaluación para el personal médico hospitalario en el lugar indicado. De acuerdo con el contrato n.º 005-2020 y el Plan de Contingencia creado por el INCP, únicamente se observó que la empresa constructora realizó un firme de concreto en la zona indicada.

No se construyó sala de triaje y evaluación, únicamente quedó el firme de concreto.

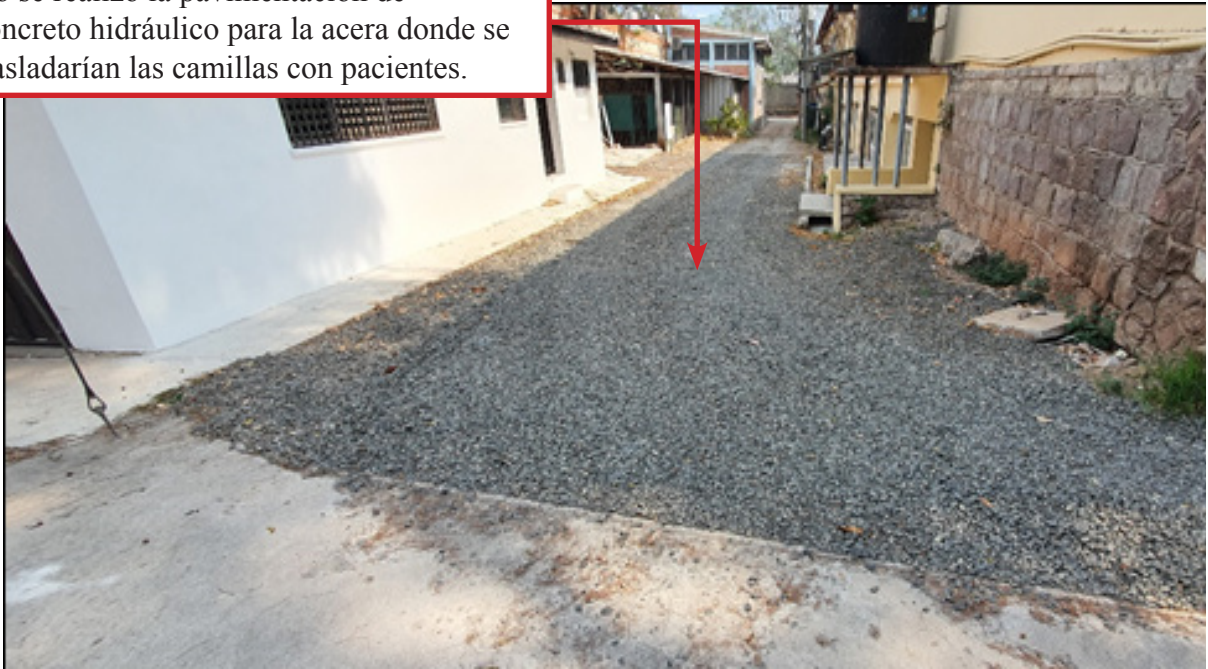
No se realizó la pavimentación de concreto hidráulico para la acera donde se trasladarían las camillas con pacientes.

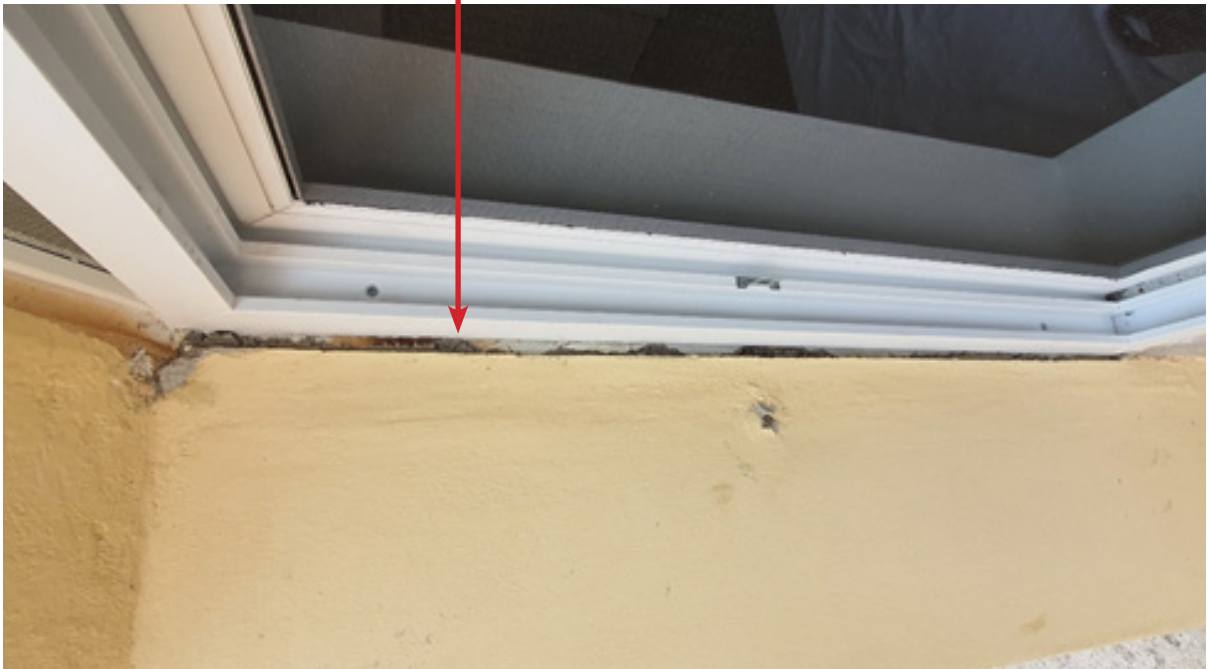
Malos acabados en ventanas.

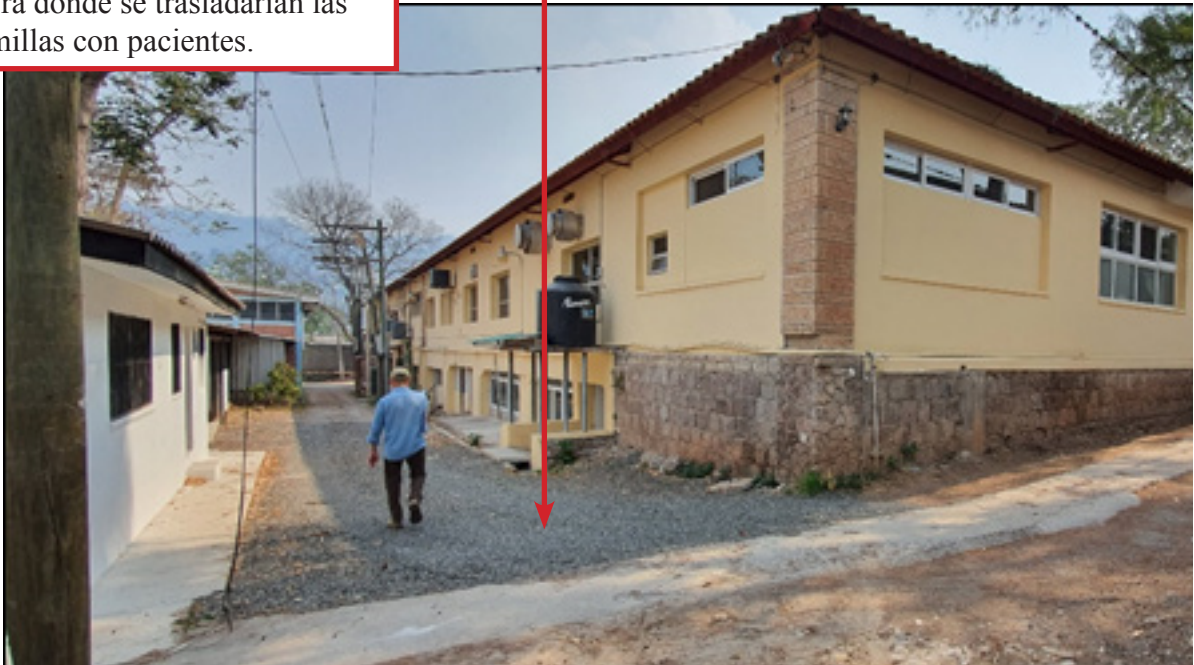
No se realizó la pavimentación de concreto hidráulico para la acera donde se trasladarían las camillas con pacientes.

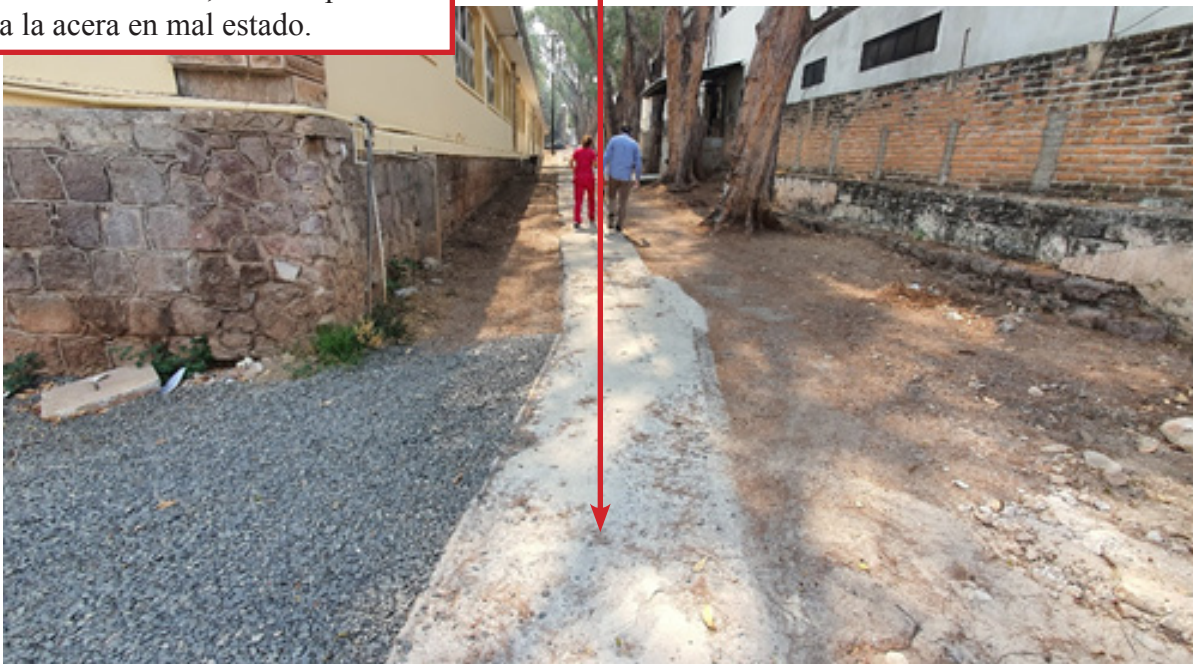
No se realizó la pavimentación de concreto hidráulico, ni la ampliación para la acera en mal estado.

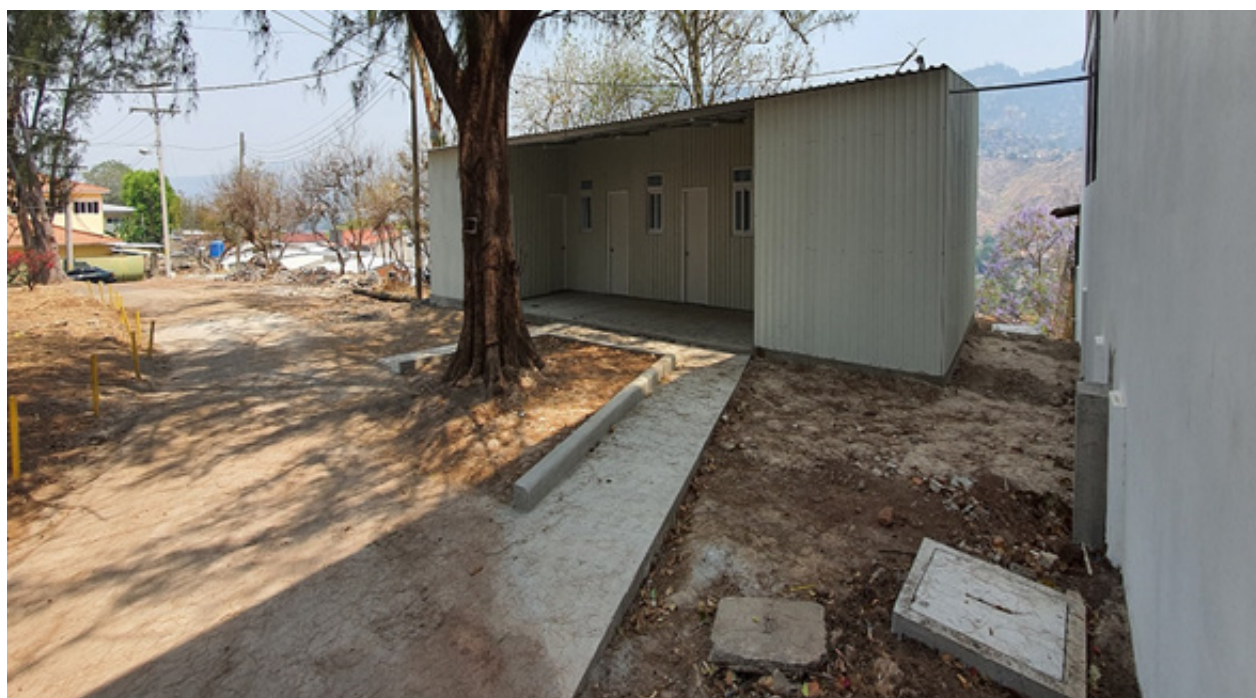
- a) De acuerdo al contrato n.º 005-2020 y al Plan de Contingencia del INCP, la sala de triaje debió ser construida frente al edificio n.º 07 —denominado *La Cueva*—, pero al realizar el recorrido, el CNA logró constatar que dicha obra fue elaborada a base de láminas de zinc, sin embargo, según las especificaciones contempladas en el contrato, este material de construcción no cumplía con dichas descripciones, lamentando también que esta sala se encuentra cerca de los edificios administrativos del INCP, situación que pone en riesgo a todo el personal administrativo, médicos y demás pacientes que circulan por la zona. En definitiva, se desconocen las razones por las que se irrespetó el contrato y se hizo caso omiso al Plan de Contingencia, mismo que las autoridades del hospital habían realizado desde el mes de enero del presente año.

Fotografía tomada a la sala de triaje construida contiguo al edificio JICA.

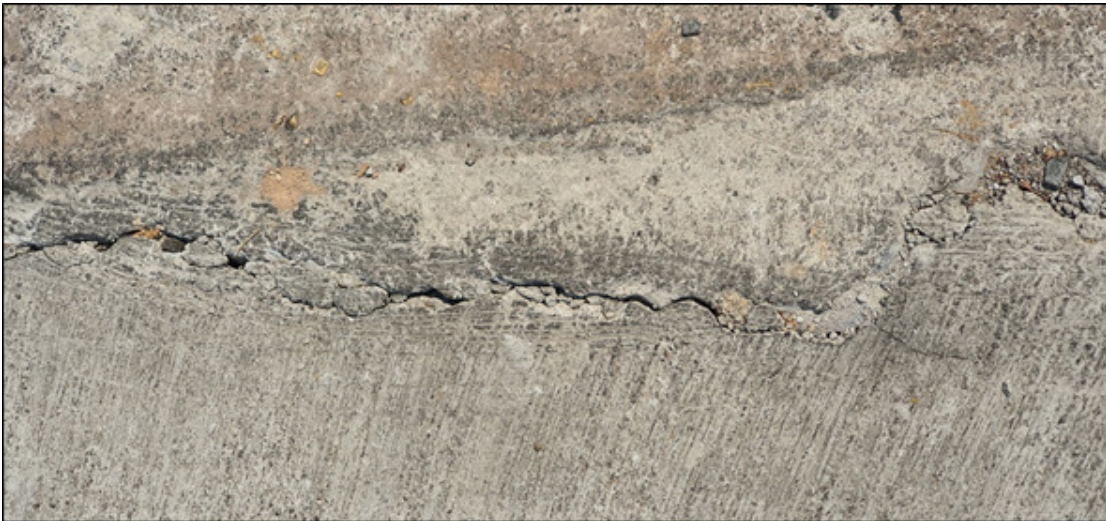
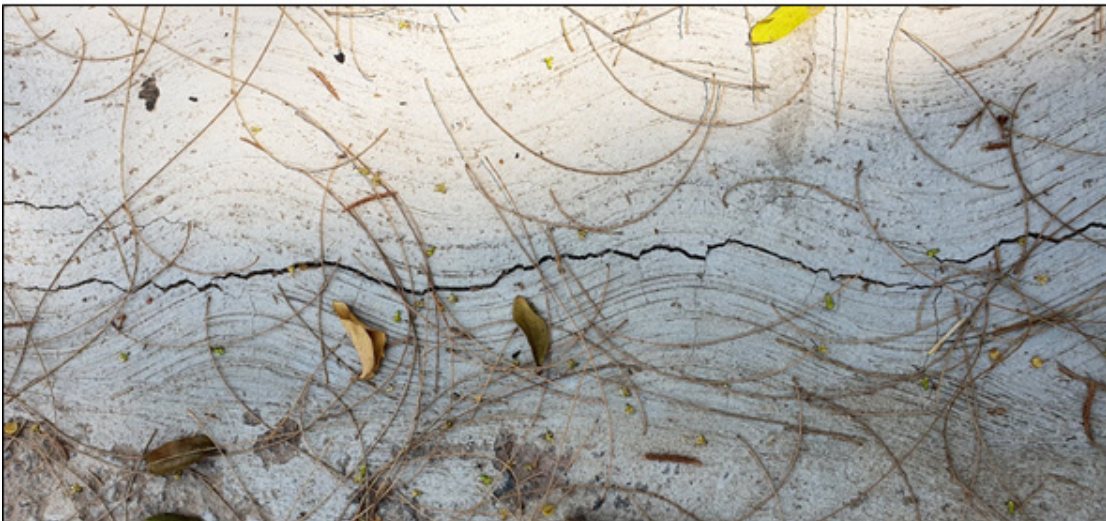
b) Al momento de ubicar esta sala de triaje, se pudo corroborar que el firme de concreto donde se construyó dicha sala, ya presentaba agrietamientos, los cuales abarcaban hasta la acera que se observa frente a la obra. Cuando comenzaron con la elaboración del firme de concreto, la empresa constructora dejó un poste de alumbrado público en medio de dicha unidad. Por lo que ante las observaciones de los médicos que laboran para el hospital, la empresa constructora tomó la decisión de cortar el poste, pero al ratificar el resultado de esa acción, se observa que dejaron el tallo del poste, el cual sobresale del suelo, a lo que los médicos reaccionan como una negligencia por parte de la constructora y del mismo Copeco que es el encargado de supervisar, ya que esa protuberancia en el suelo puede provocar cualquier tipo de accidentes u obstrucciones en el paso de camillas, sillas de ruedas, etc.

En las fotografías se observa las grietas que se han formado en una obra relativamente reciente.

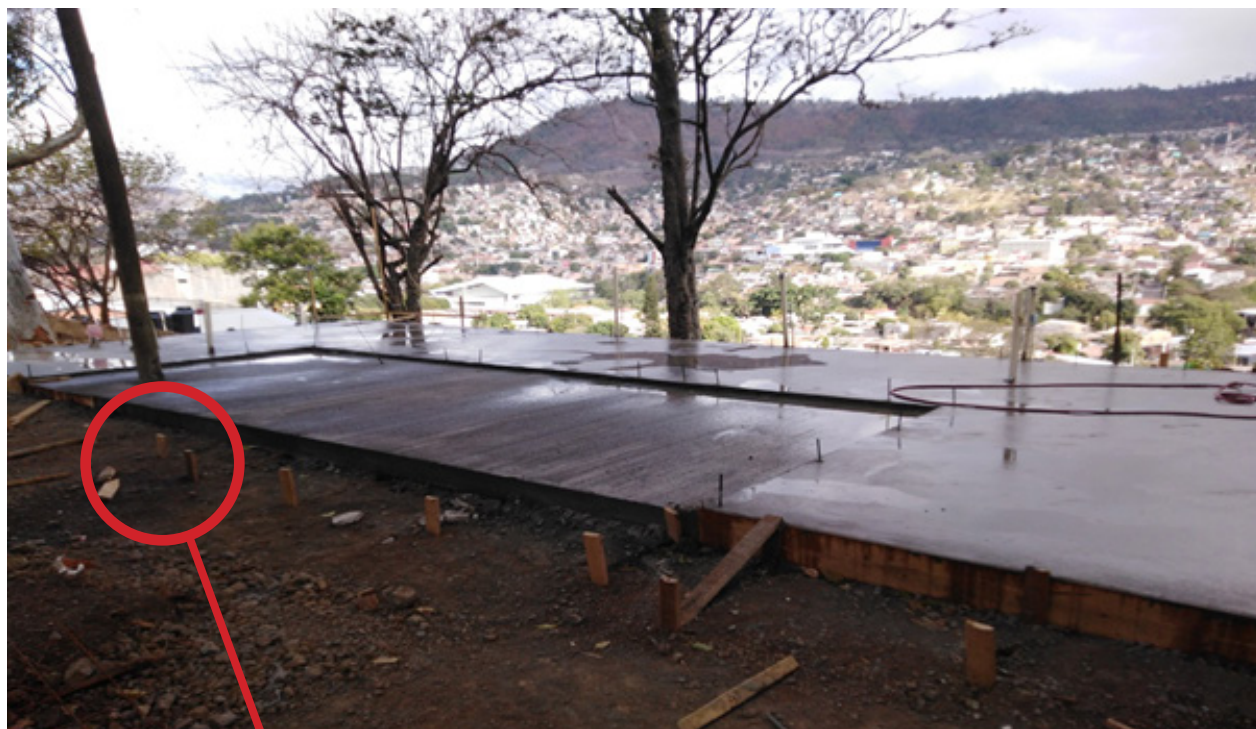
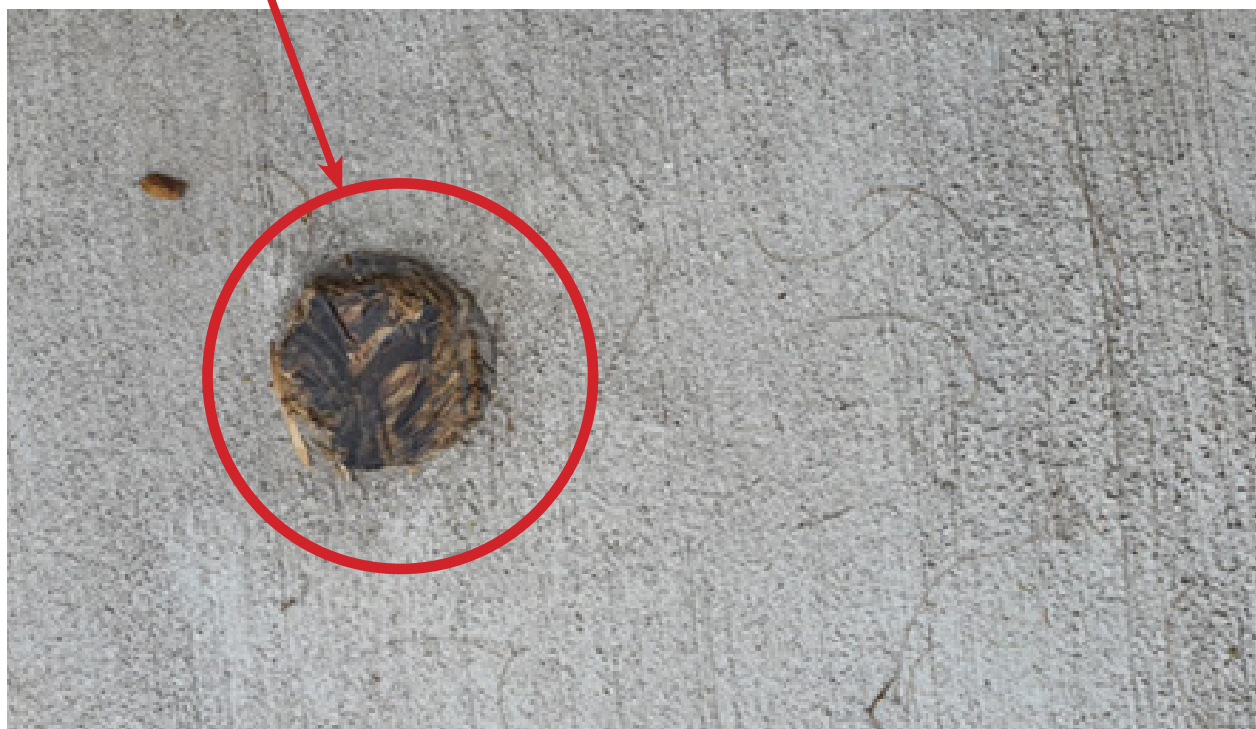
En las fotografías se observa el antes y el después del poste de alumbrado eléctrico, siendo evidente el tallo que de acuerdo con los médicos, podría provocar accidentes u obstaculización del paso.

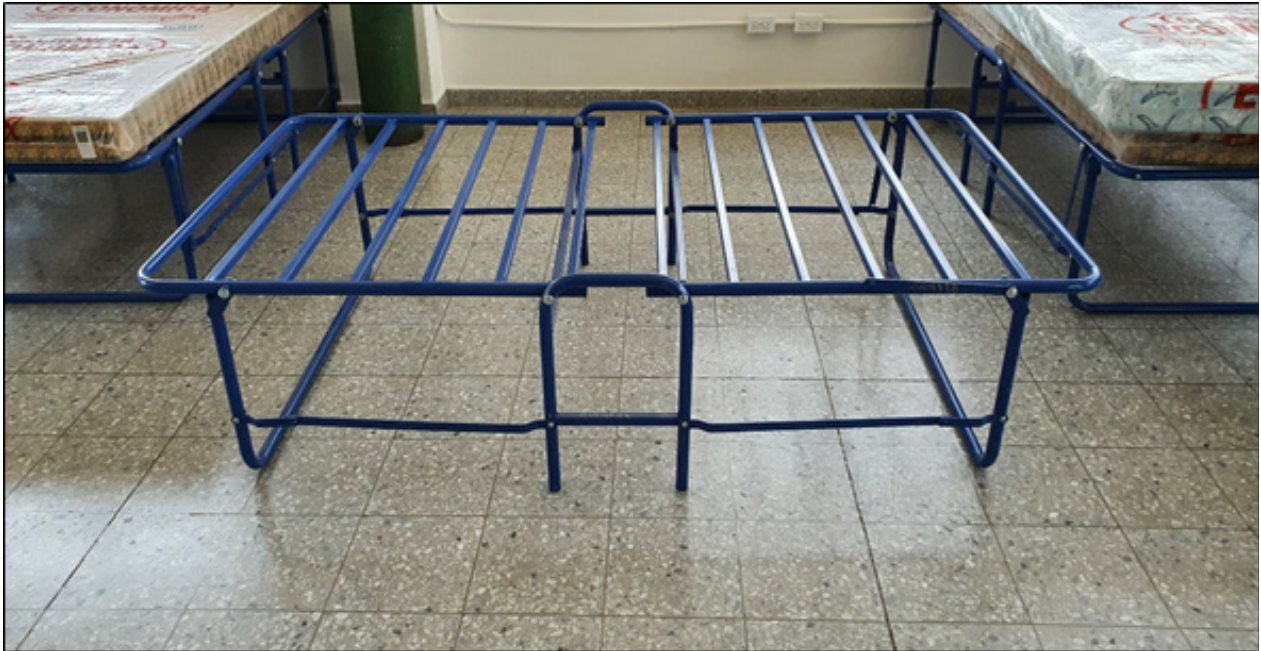
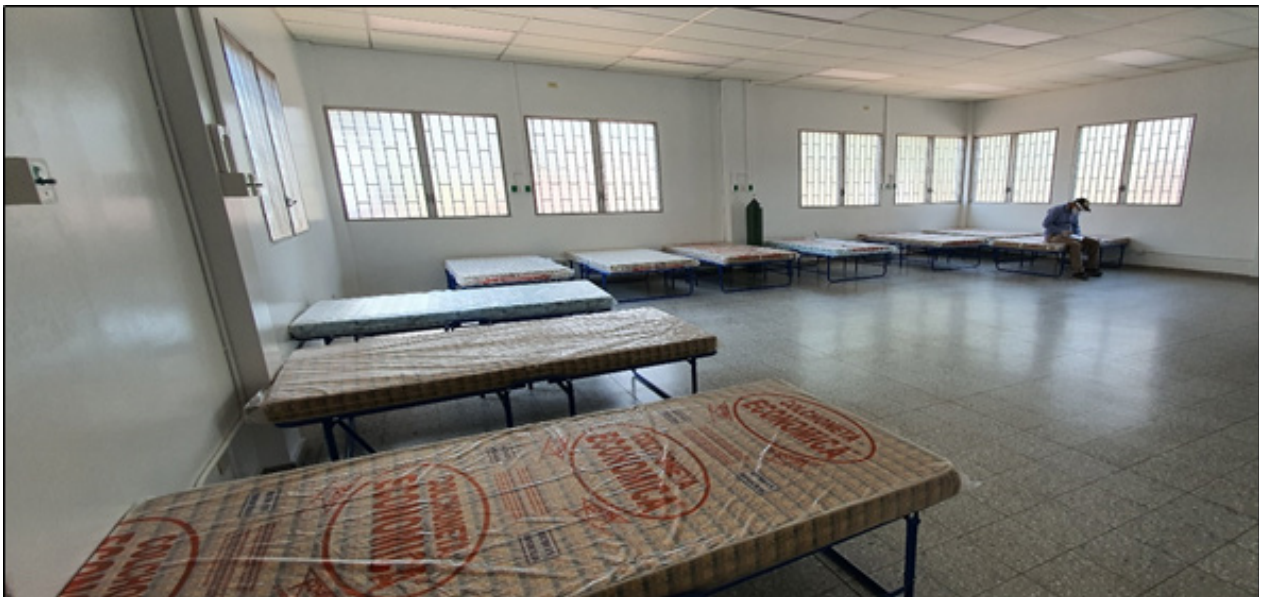
c) Cuando se realizó el recorrido por parte del CNA al interior del edificio JICA, se observó una cantidad de veinte camas metálicas plegables tipo catre con sus respectivas colchonetas y ropa de cama —cubre colchón, sábana y funda para almohadas— entregadas por Copeco. De acuerdo al personal médico del establecimiento, estas no son camas apropiadas para el tratamiento de ningún tipo de paciente, mucho menos para las personas que han resultado

positivo por el COVID-19, considerando que si un paciente es ubicado en una de esas camas, probablemente presente complicaciones en la presión torácica, producto de una postura totalmente horizontal, por lo que ese tipo de estructuras básicas no son recomendables en un centro de atención hospitalaria de esta especialidad médica, ya que no cumplen con los requerimientos establecidos.

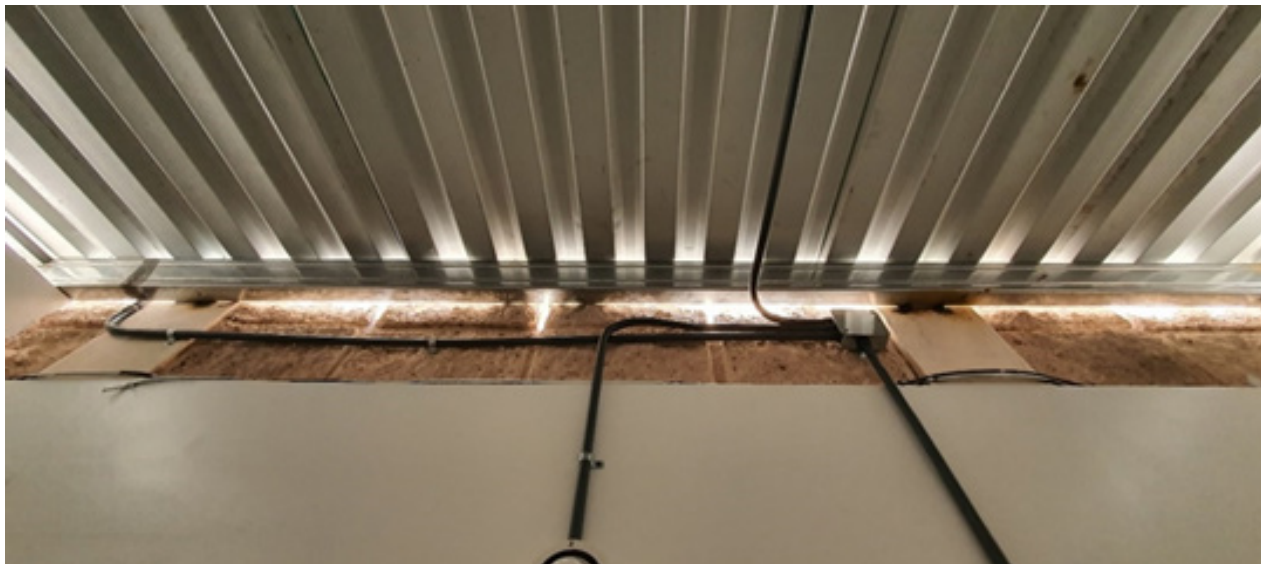
d) Como resultado de la inspección realizada en la sala de usos múltiples del edificio JICA, donde se encuentran ubicadas las camas antes referidas, se cotejó la calidad de obra del baño construido para los pacientes que se encuentren ubicados en esta zona, observando que no se cumple con las especificaciones y medidas estimadas, incluso, se puede observar una ranura entre el techo y la pared del baño, situación que provoca inundaciones dentro de la sala cuando llueve, por añadidura, al baño no se le instaló cielo falso. Es importante mencionar que se trata de un solo baño de uso general, por lo que debió haberse construido otro baño para separar hombres y mujeres.

Fotografía del baño construido en la sala de usos múltiples donde se observa ranura en el techo.
