MARZO 2021

# BUENA FE, FRAUDE Y MENTIRAS

# Capítulo I – Hospital de aislamiento modular Choluteca

## INSPECCIÓN TÉCNICA

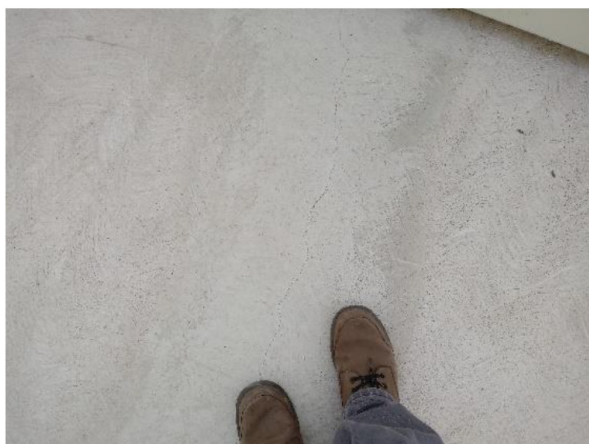
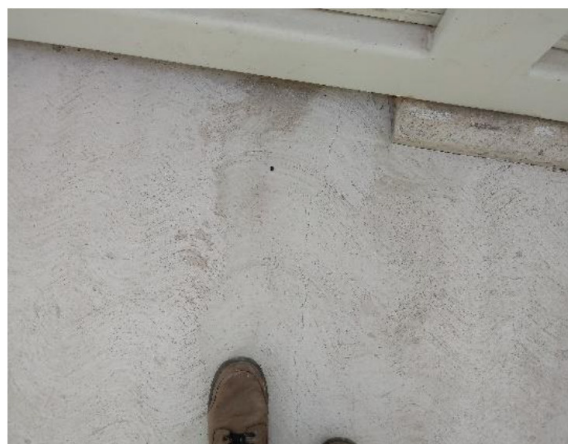
- a) Acabados de muros perimetrales en sus tallados de mochetas en solera superior con malos acabados, así como los remates de las columnas.
- b) Aceras internas agrietadas y resanes de las mismas con muy poco acabado.
- c) Aceras fisuradas en esquinas de estas sin estar en funcionamiento.

**Descripción:** acabados finales de muros perimetrales de mala calidad.

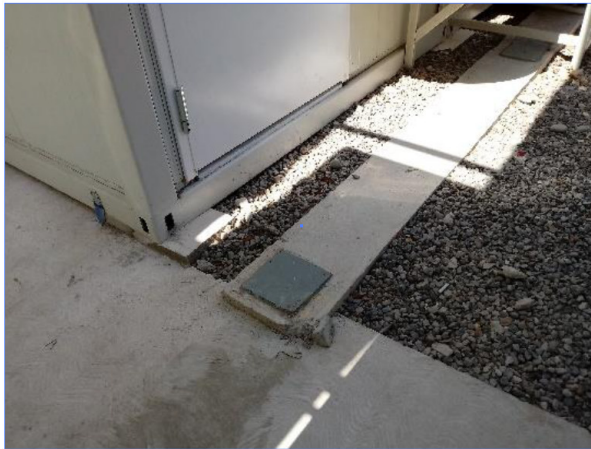
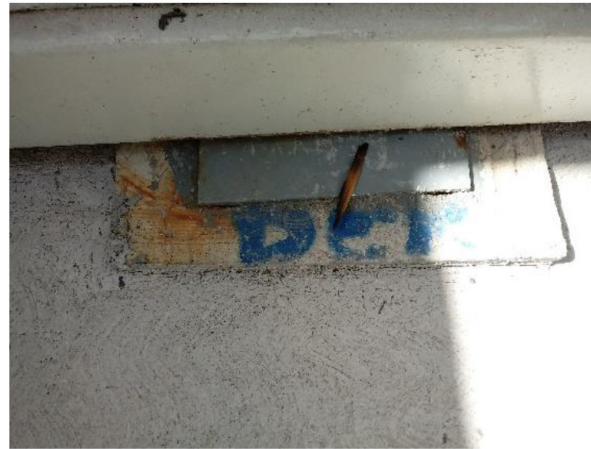
**Descripción:** agrietamiento en aceras internas y resanes no muy adecuados.

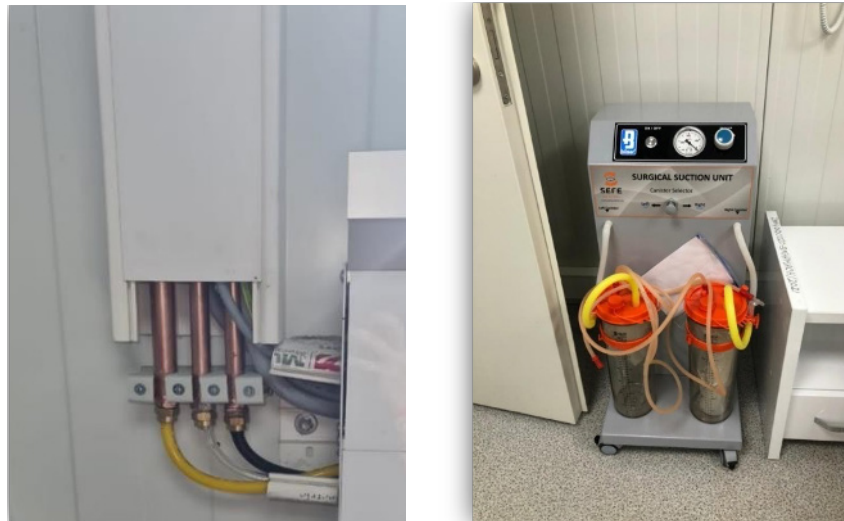
**Descripción:** cambio de tubería de cobre a manguera, en cabecera de cada cama hospitalaria.

- d) El sistema de red de gases de cada contenedor tiene un cambio de tubería de cobre a manguera sin válvula de corte independiente, por consiguiente, si existe fuga o daños en alguna tubería se debe interrumpir el suministro a toda la sala.

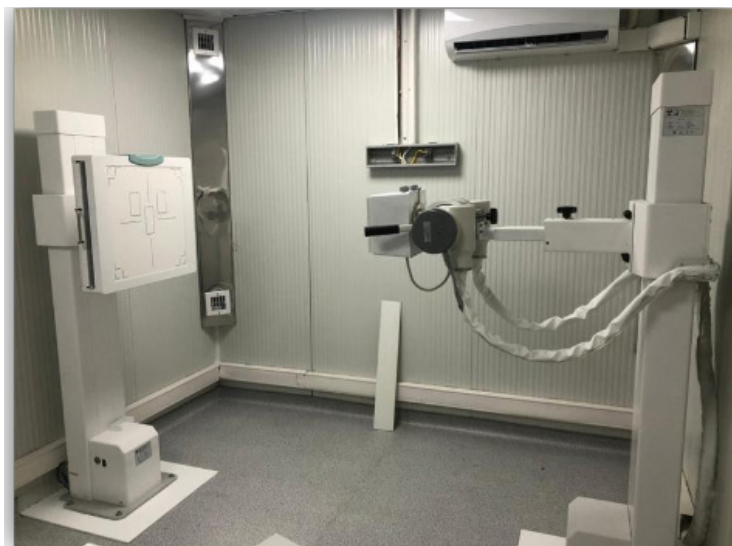
**Descripción:** equipo de rayos X estacionario con deficiencias en distanciamiento ente el *bucky* y tubo de rayos X.

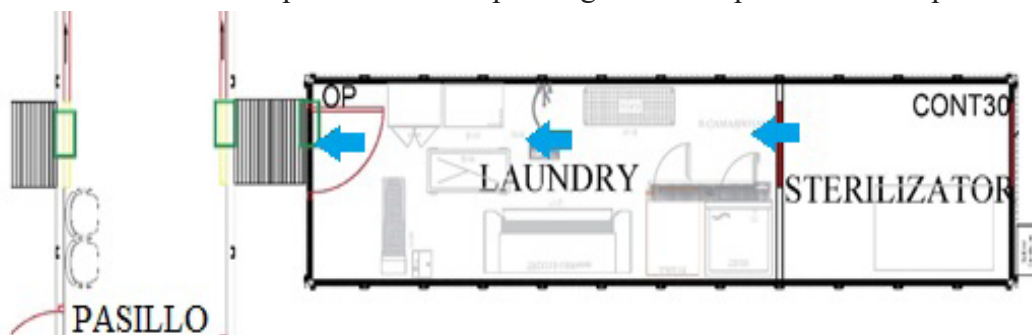
Por otro lado, por su ubicación actual, el flujo de material estéril a los diferentes espacios del hospital no es adecuado, teniendo una contaminación cruzada, ya que se debe acceder al área de lavandería donde está la ropa contaminada para ingresar a los pasillos del hospital móvil.

**Descripción:** flujo de trabajo, según el diseño del hospital modular.

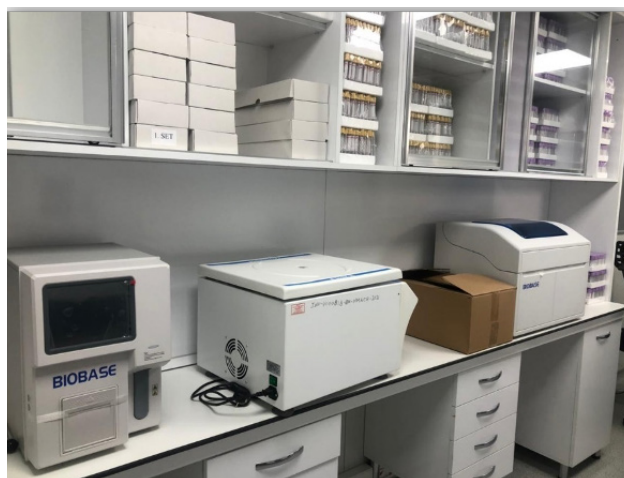
*Analizador de hematología:* el equipo no ha sido probado, ni calibrado. No cuenta con sus insumos (detergente, diluyente y solución lisante). En muchas ocasiones, los reactivos de otras marcas no son compatibles, por lo tanto, el equipo quedaría completo en desuso.

**Descripción:** Equipo de laboratorio en hospital modular.

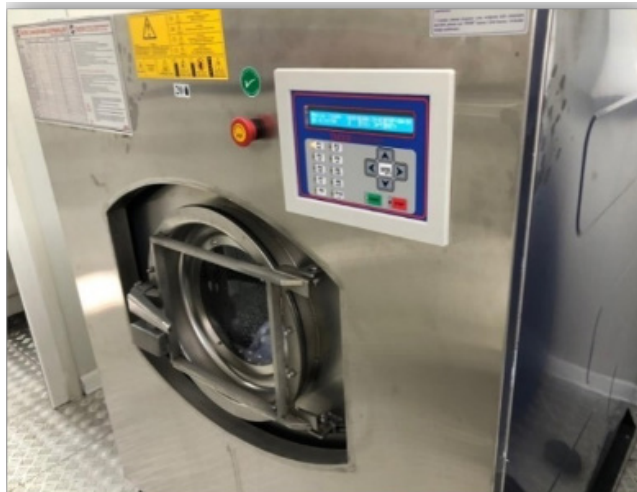
de amortiguación. El equipo se encuentra exclusivamente en idioma turco, lo cual complica o imposibilita el uso por sus operarios.

**Descripción:** lavadora industrial Önder con capacidad de 20 kg

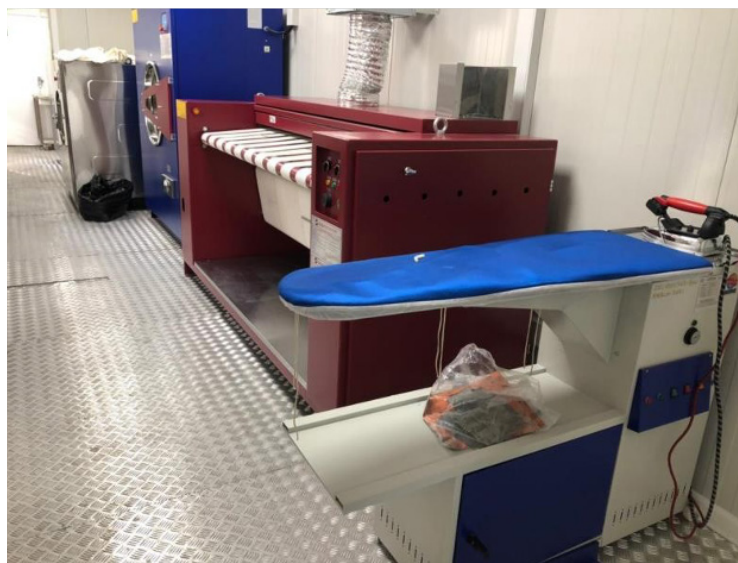
Esta no se encuentra en operatividad, debido al daño en la bomba de agua. Además, no existe un espacio adecuado entre cada equipo para que se utilicen de manera conveniente. Los equipos están instalados de forma que se encuentran adheridos a un extremo del contenedor y esto imposibilita realizar mantenimiento preventivo y correctivo.

**Descripción:** distribución de equipos de lavandería.

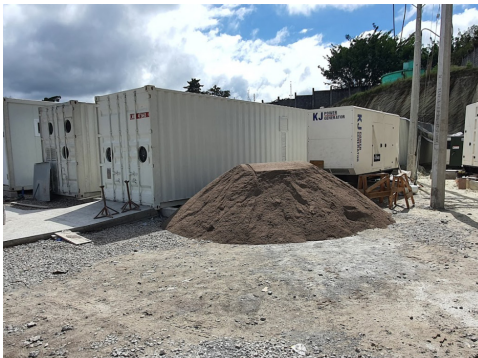
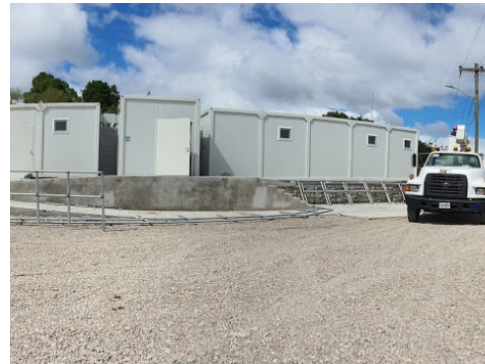
**Descripción:** se aprecia que solo es capa de gravin suelto sobre base colocado en plantel.

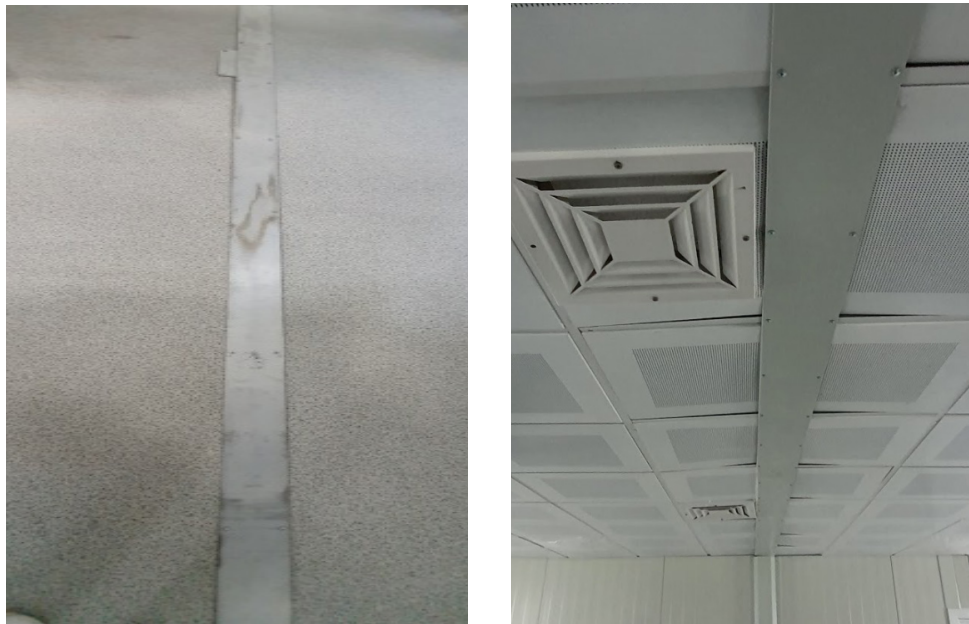
Cada módulo destinado para pacientes de COVID-19 presenta una estructura metálica que se encarga de realizar la unión del contenedor, misma que cruza a lo largo del espacio (ilustración 1). Esto puede generar un foco de infección almacenando: virus y bacterias, por lo cual, se deberán considerar medidas para su limpieza.

**Descripción:** estructura metálica de la junta interior de los contenedores.

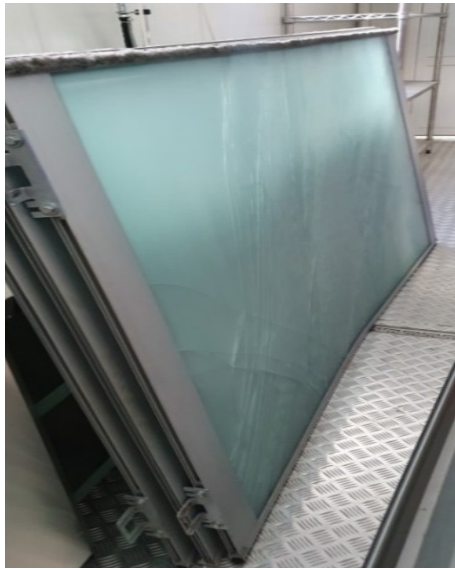
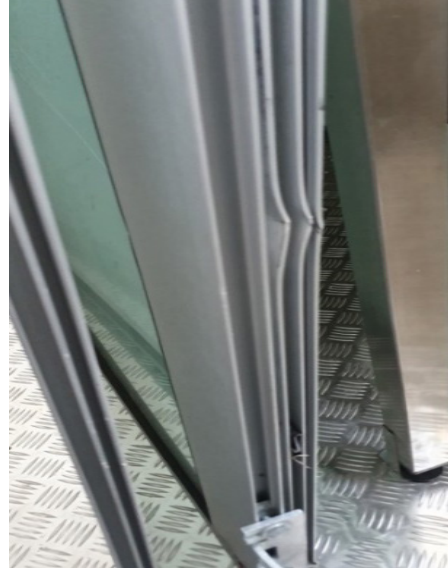
Existen daños debido al mal manejo de los contenedores durante su instalación. Hay tres puertas de vidrio quebradas y estructuras de aluminio dobladas, lo cual, ya implica un gasto adicional al precio del hospital.

**Descripción:** puertas corredizas con daños en su estructura y vidrio.

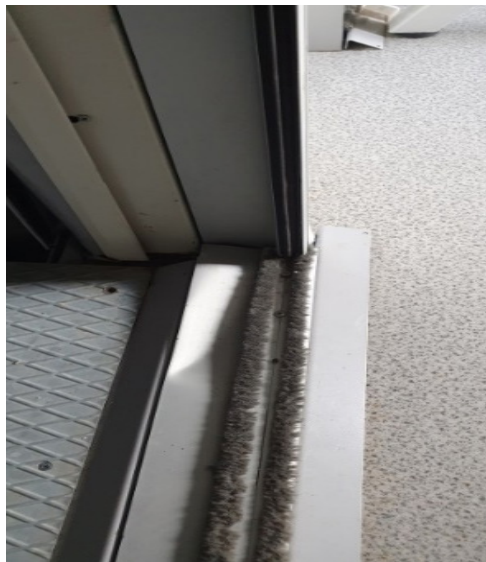
**Descripción:** daños en el marco de la puerta corrediza.

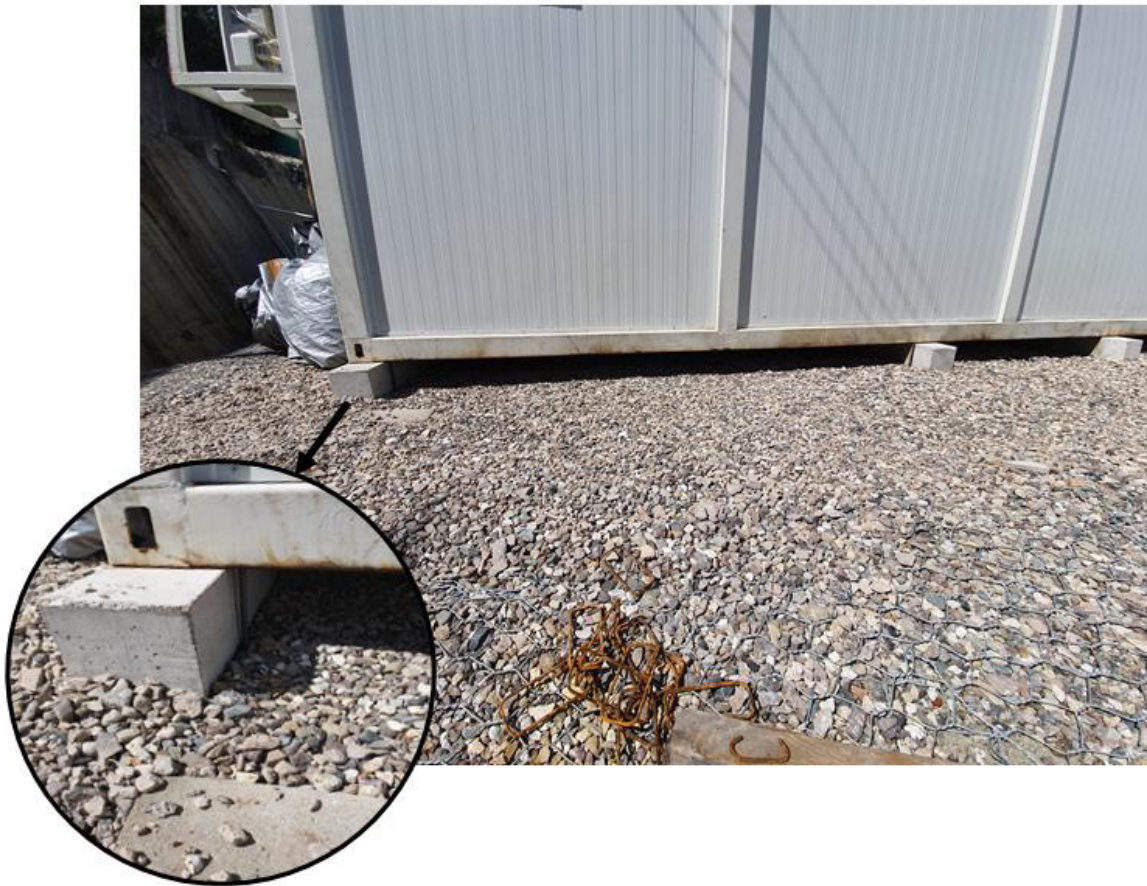
El hospital móvil se encuentra apoyado sobre unas vigas de concreto, lo que ocasiona que cuando se camina dentro de él, se sienta cierta vibración. Cuando el centro esté con toda la carga móvil fijada, es decir, ya en completa operación, puede ser que estas vibraciones causen daños en el suelo.

**Descripción:** estructura soporte de hospitales móviles altamente deficiente e inestable.

Se hubiera optado por colocar una base de concreto como se hizo en el hospital móvil de San Pedro Sula para prevenir riesgos. Además, en temporada de lluvia se puede saturar el suelo y este tipo de cimentación se puede deformar, lo que puede hundir toda la estructura.

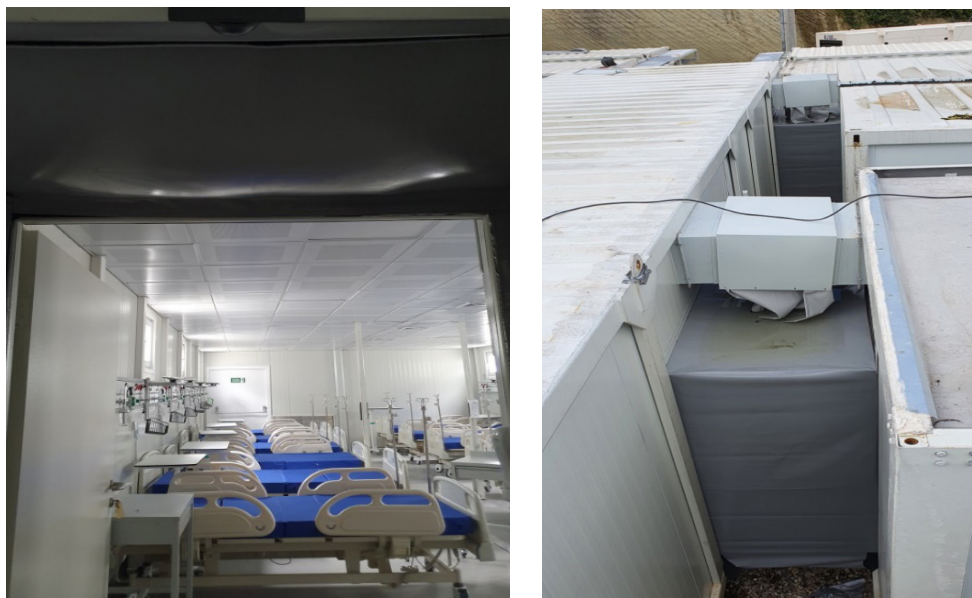
Es necesario considerar otro tipo de estructura para evitar que esto suceda, ya que las condiciones atmosféricas en un centro hospitalario deben ser las adecuadas y que un aumento del grado humedad agrava las enfermedades que afectan al corazón y al sistema respiratorio.

**Descripción:** depósito de agua estancada en acopladores de contenedor.

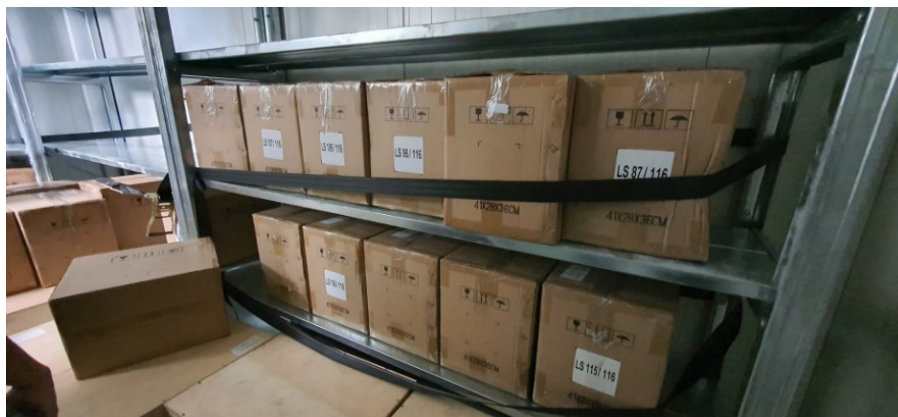
Hasta la fecha, la mayoría de los equipos médicos siguen en cajas, lo que ha ocasionado que presenten una cantidad considerable de humedad por su almacenaje. Esto es una preocupación al considerar la integridad de los equipos médicos, ya que, como cualquier equipo electrónico, la humedad puede dañar sus componentes internos.

**Descripción:** almacenaje de equipo médico en área de resucitación.

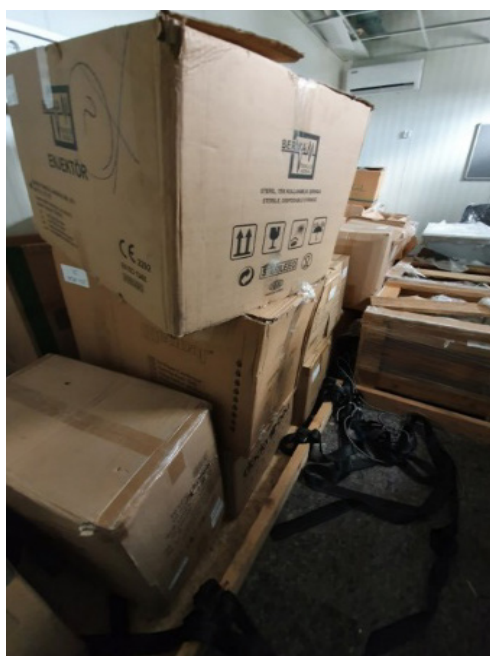
**Descripción:** almacenaje de equipo médico en área de triaje.

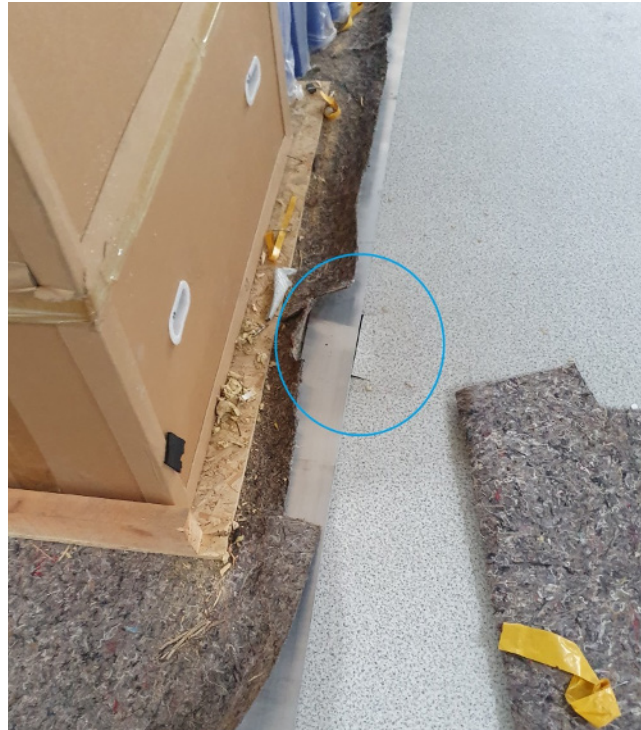
de dos contenedores unidos entre sí. El trabajo de unir ambos se realiza al momento de su instalación en el predio. Durante este tiempo de instalación y manejo del hospital móvil, se ha rasgado el piso de tal manera que, eventualmente, necesitará reemplazarse. Esto es necesario, ya que los pacientes y los profesionales de salud en sus instalaciones dependen de que los sistemas de pisos desalienten las bacterias peligrosas.

**Descripción:** rasgadura de piso del hospital modular es un posible foco de infección

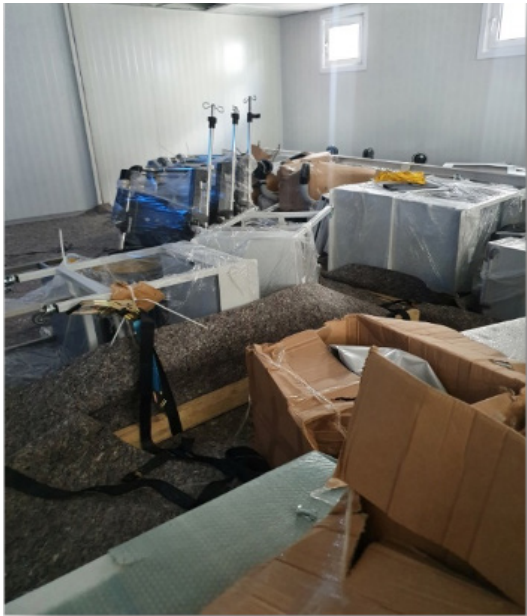
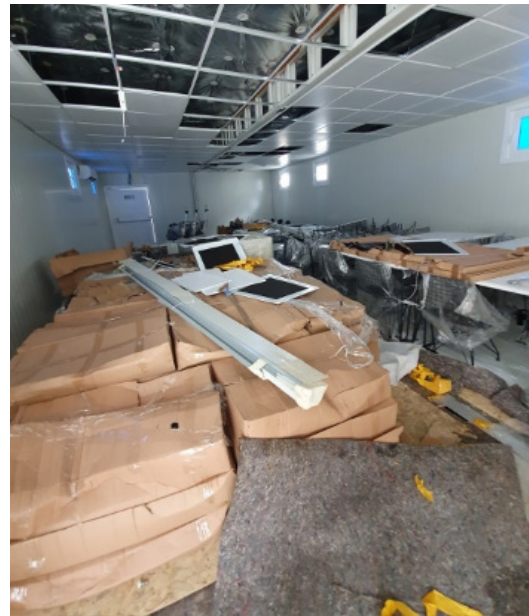
Los equipos médicos e insumos no se encuentran almacenados de la mejor manera. Existen cajas con moho y otras completamente dañadas. Esto es una falencia humana al no considerar un manejo idóneo en este tiempo que han estado trabajando en su mayor parte en obra civil e instalaciones eléctricas. Este tipo de almacenaje podría comprometer la integridad de los insumos y equipos médicos.

**Descripción:** almacenaje actual del hospital modular en el área del comedor.

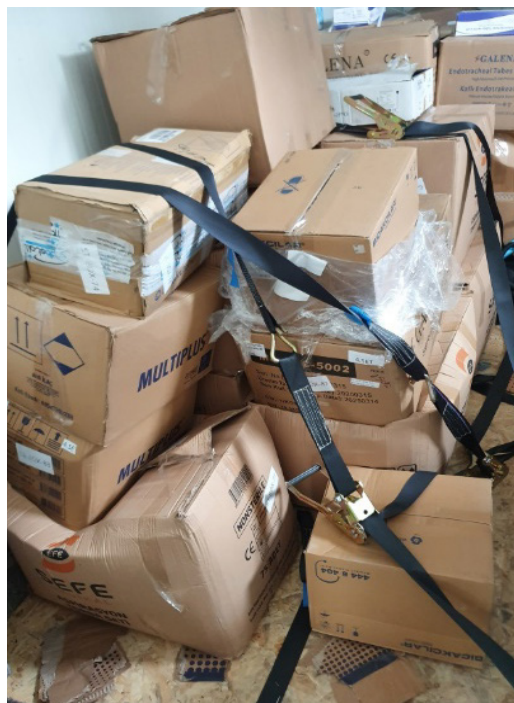
**Descripción:** almacenaje de insumos y equipo en área de triaje.

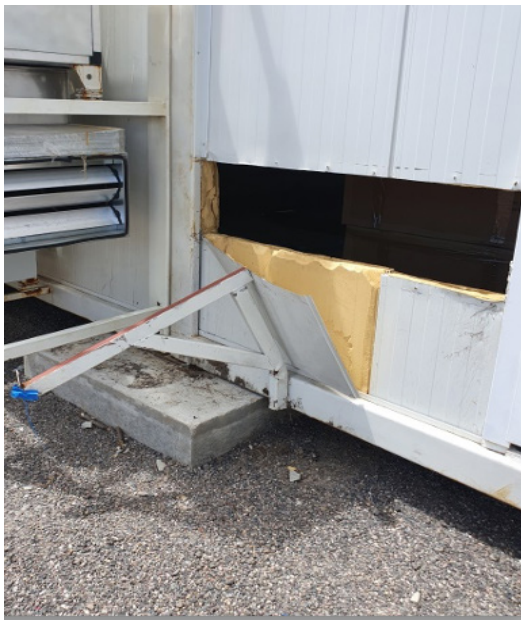
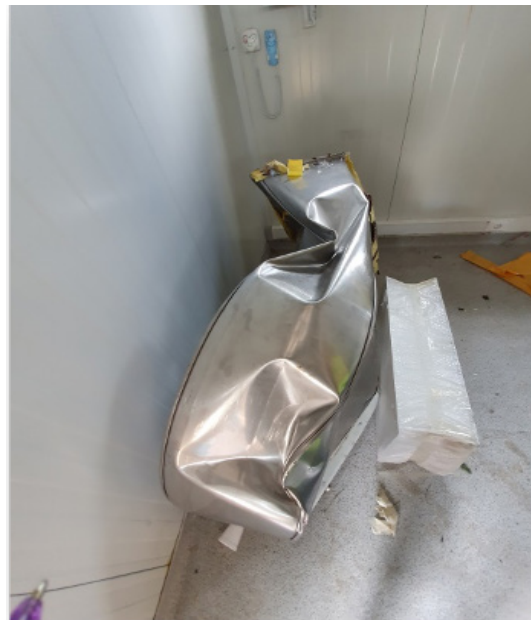
La unidad de climatización que se encuentra en la sala de UCI necesita un reemplazo o reparación del ducto que conecta con dicha sala. Lamentablemente, esta se dañó durante el traslado, lo que implicará un gasto adicional y tiempo de espera para habilitar el área, incluyendo reparación de la estructura del contenedor.

**Descripción:** años en el exterior de la unidad de climatización y dañado durante el manejo del hospital móvil.

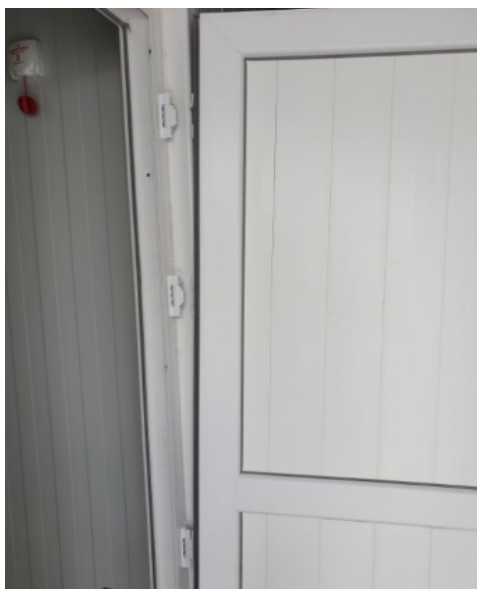
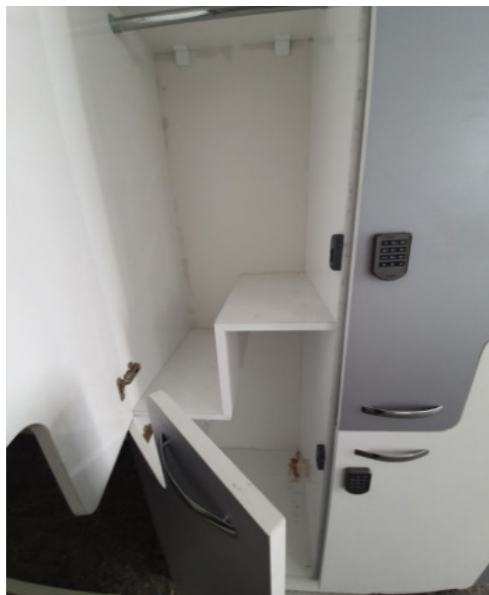
**Descripción:** bisagras de la puerta del baño dañada y humedad en *lockers* de la sala de médicos.

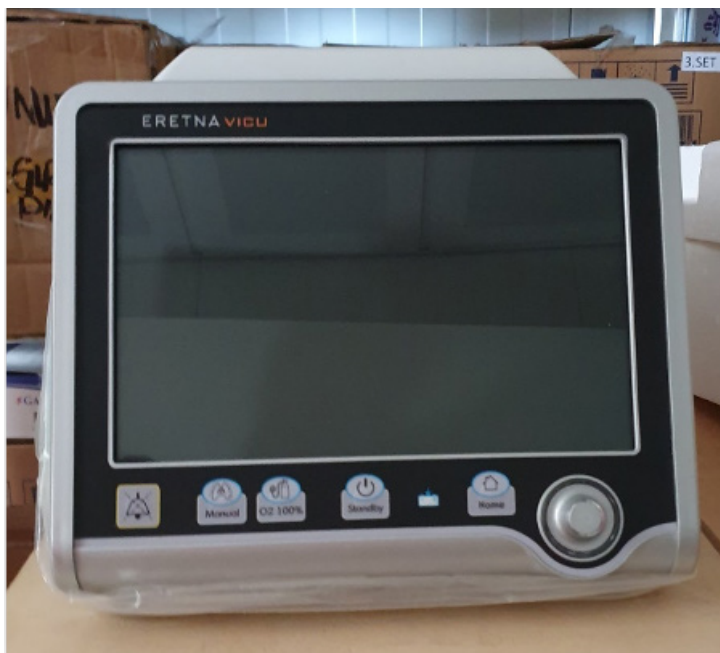
**Descripción:** ventilador mecánico *Eretna*, equipo sin modalidad de oxigenoterapia de alto flujo.

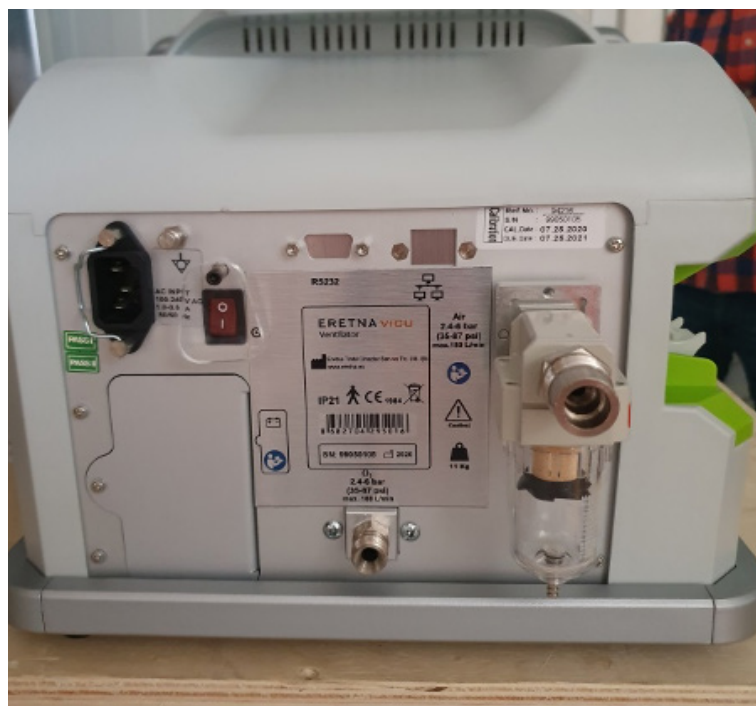
ponerse en marcha, los cuales no cuentan con un compresor de respaldo a diferencia de los equipos entregados en Tegucigalpa. Por lo tanto, al momento de que exista un corte de energía el equipo dejará de funcionar y no porque no tenga una batería interna, sino por la falta de suministro de gases. El compresor de aire tarda más de 5 minutos en arrancar, eso agregando el tiempo en el que entra el generador es un lapso que puede perjudicar de una manera extraordinaria a un paciente grave.

**Descripción:** conexiones de oxígeno y de aire medicinal de ventilador mecánica, indispensable ambas conexiones a toma de gases.

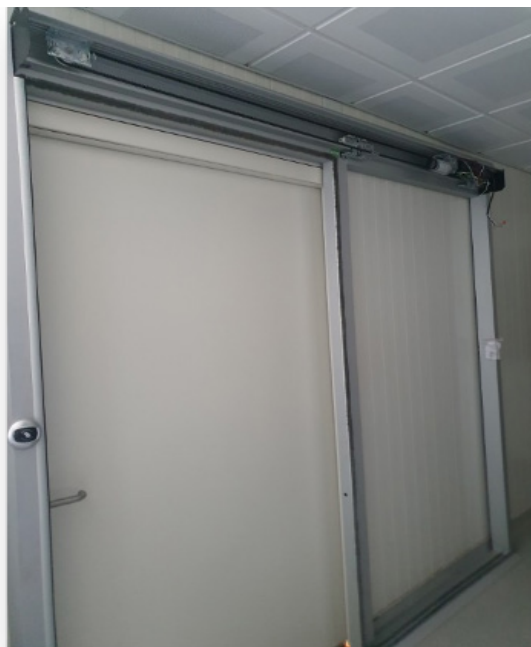
Al llegar al hospital móvil se denotó la ausencia de puertas, por lo que, el personal de Invest-H confirmó que se encontraban en reparación por quebradura de vidrio y marcos doblados. Estas puertas de acceso utilizan sensores, por ende, al estar en uso continuo se deberán hacer ajustes.

**Descripción:** puertas de acceso corrediza en reparación pendiente de ser instalada.

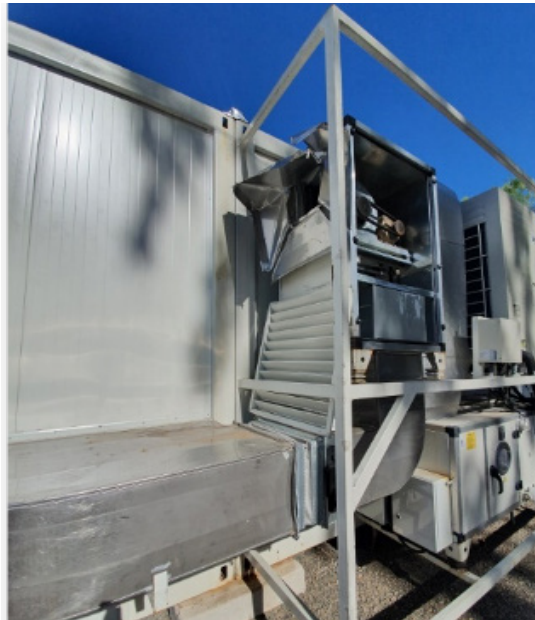
Los sistemas VRF+AHU que son utilizados para la climatización del área cuentan con dos equipos con daños en sus ductos externos, ya que se corre el riesgo de contaminación del personal médico y pacientes. La presión negativa es indispensable para reducir en la mayor medida posible contagios.

**Descripción:** daños de ductos sistema de climatización HRF+AHU.

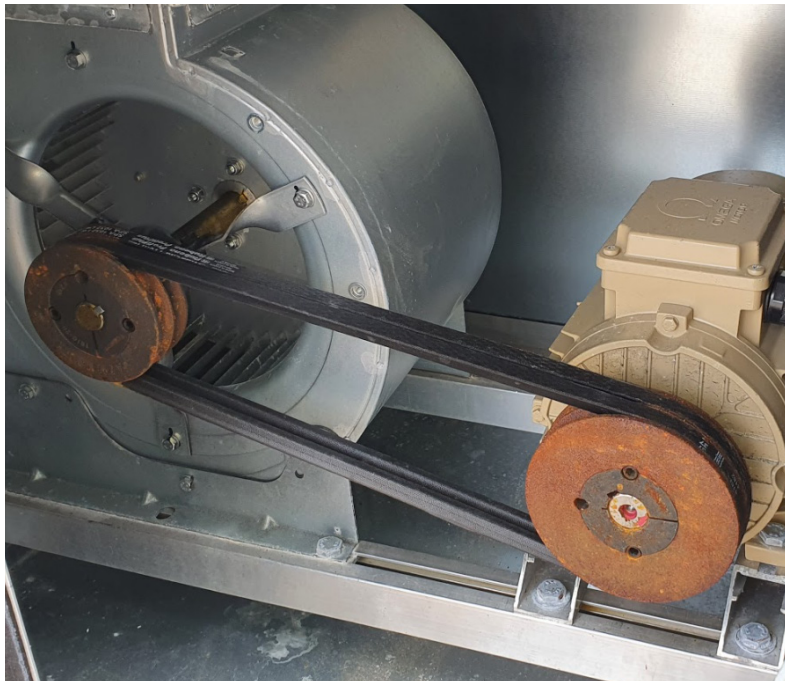
Todas las manejadoras de aire se han visto afectadas por la zona costera y se observa por la oxidación presente en sus componentes. La humedad del ambiente y la salinidad favorecen la corrosión de varios materiales; una vez afectados los elementos más débiles, solo se podrá solucionar con una sustitución. Cabe resaltar que no se ha brindado ningún tipo de mantenimiento o cuidado a estos equipos desde su llegada a La Ceiba.

**Descripción:** abundante oxidación en el conjunto de ventilador y motor de manejadora de aire.

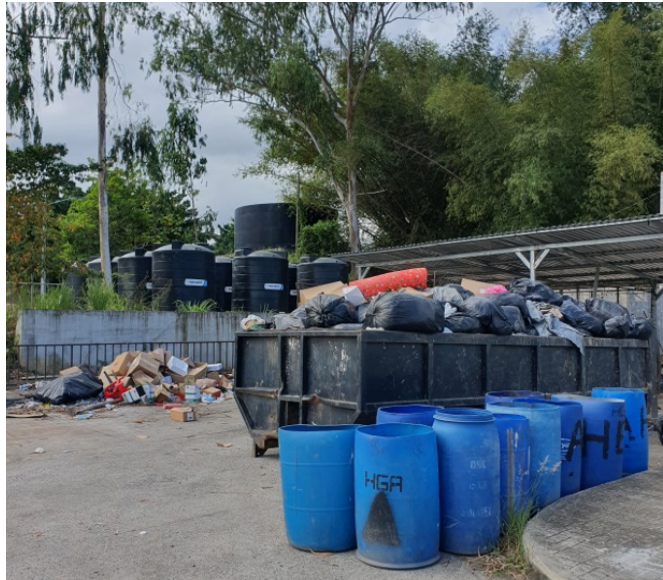
- a) *Tanques de abastecimiento de agua:* la ubicación de estos tanques es en la cercanía del depósito de desechos del Hospital Regional de Atlántida. La dra. Sara Alberto ya generó un oficio acerca de esta situación, visto que no se tomaron en cuenta las mínimas condiciones de seguridad e higiene con una vinculación directa con la salud.

**Descripción:** cercanía de depósito de desechos hospitalarios del hospital Atlántida a tanques de abastecimiento de agua del hospital móvil.

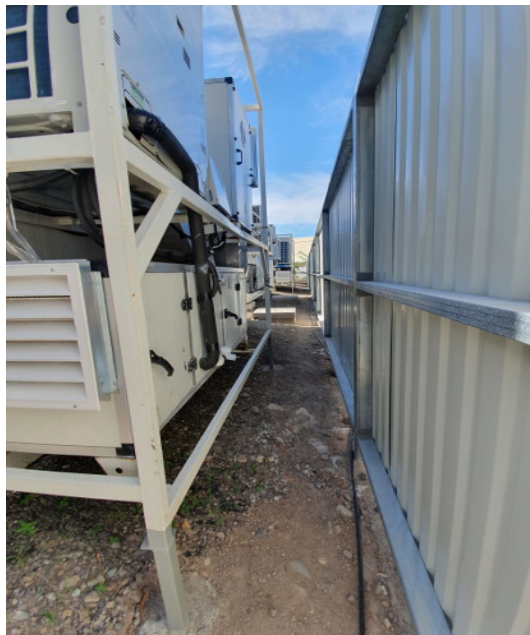
El lado derecho del hospital móvil se encuentra adyacente al cerco perimetral de lámina, el cual está a aproximadamente 1.5 metros de la puerta de salida de emergencia para las distintas áreas para tratamiento de pacientes, imposibilitando su uso para pacientes desfallecidos en una cama. Además, no se consideró la dificultad al tener que realizar un mantenimiento correctivo o preventivo a las distintas unidades de climatización.

**Descripción:** distanciamiento entre cerco perimetral de lámina y unidades de climatización y salidas de emergencia de los contenedores.

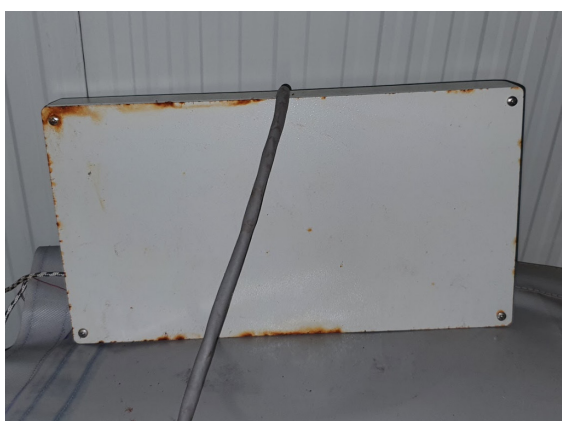
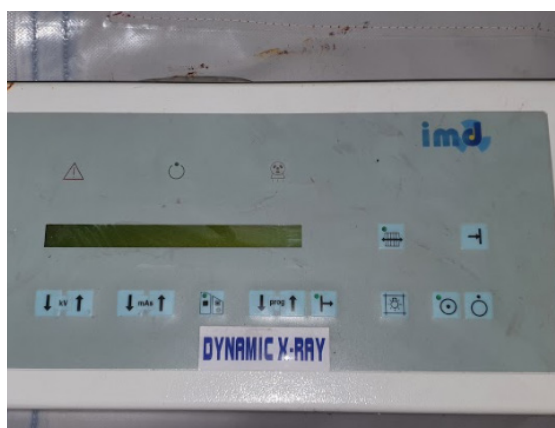
Después del daño por inundación no se consideró colocar algún absorbente de humedad. El tubo de rayos X debe almacenarse en un lugar limpio y seco; la humedad relativa del aire debe ser inferior al 70 %.

**Descripción:** estado del panel de control de equipo de rayos X a causa de la inundación del contenedor.

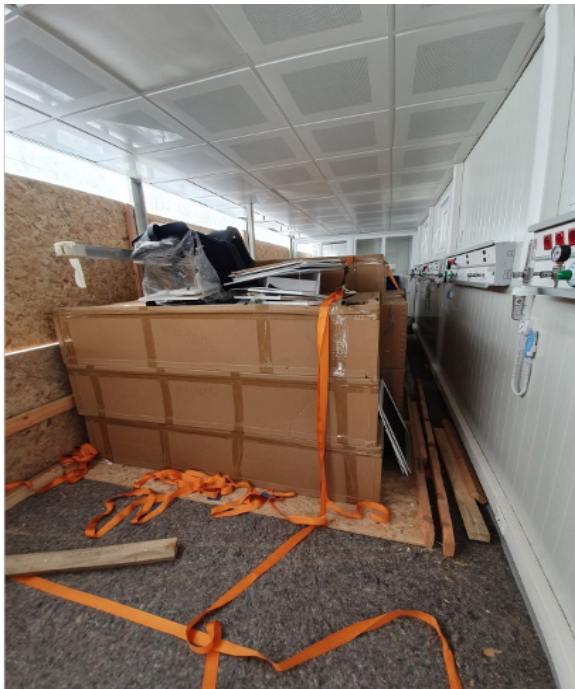
Las áreas destinadas para pacientes COVID-19 son los espacios más grandes y están compuestos por dos contenedores unidos por la mitad. El contenedor que sufrió el daño fue el del lado izquierdo que cuenta con toda la tubería de gases, cabeceras con sus accesorios de 5 camas, los ductos del aire acondicionado con sus filtros HEPA y el sistema de climatización HRF+AHU en la parte exterior del contenedor que es utilizado para la generación de presión negativa.

**Descripción:** parte interna de contenedor de la UCI que se deberá adherir con el reemplazo del contenedor añadido.

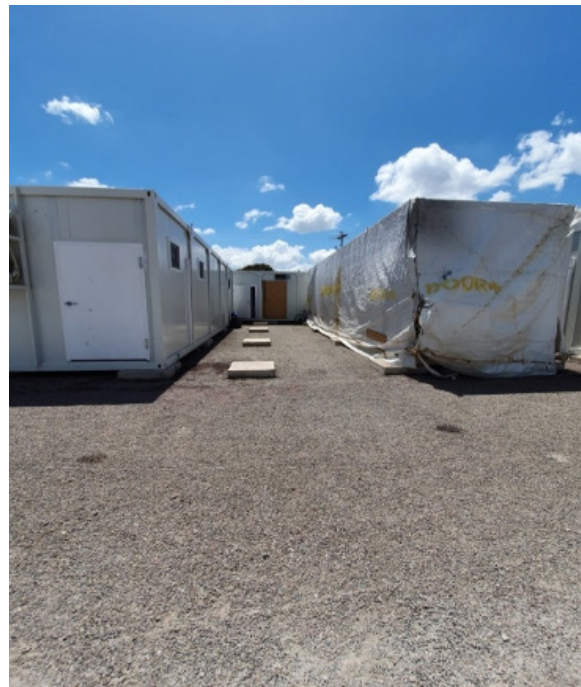
**Descripción:** daños de ductos externos de contenedor adyacente.

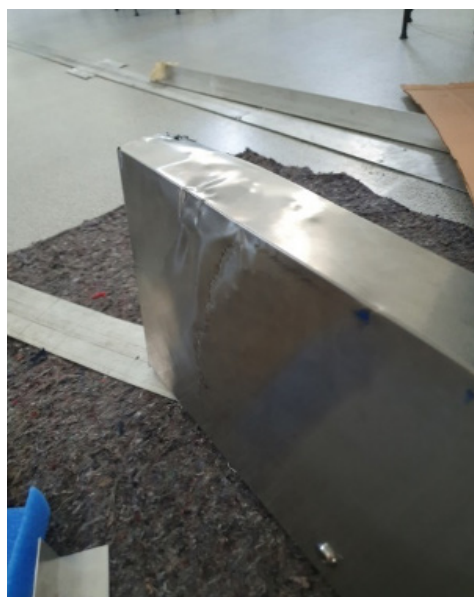
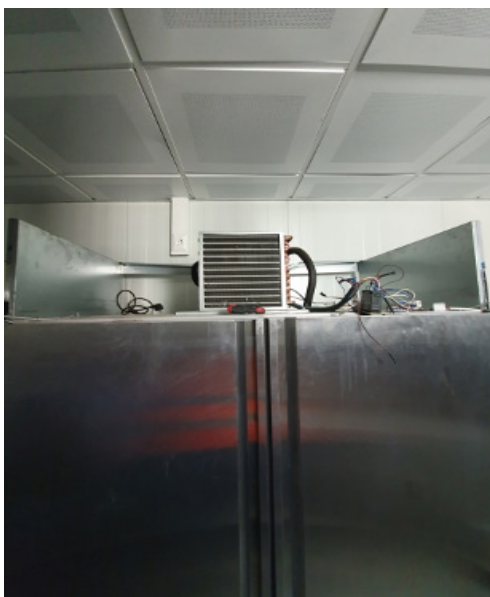
**Descripción:** daños de refrigeradora del área de cocina.

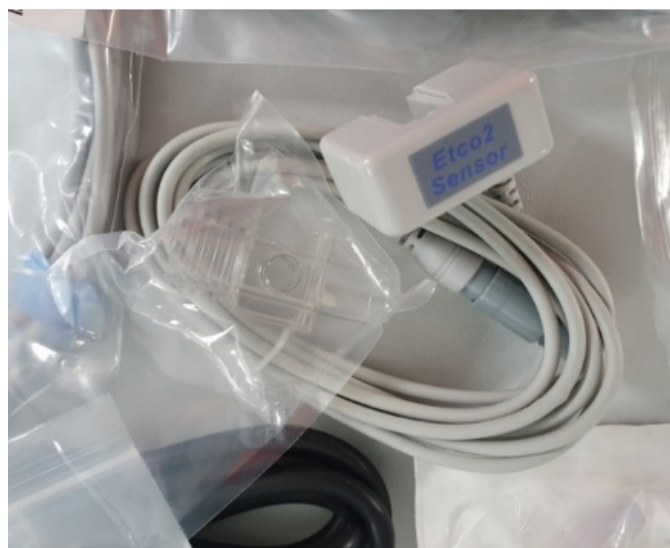
**Descripción:** accesorios de capnógrafo en uno de los monitores de signos vitales que no se encuentra en los demás monitores, sin embargo, según la lista de empaque, sí deben estar.

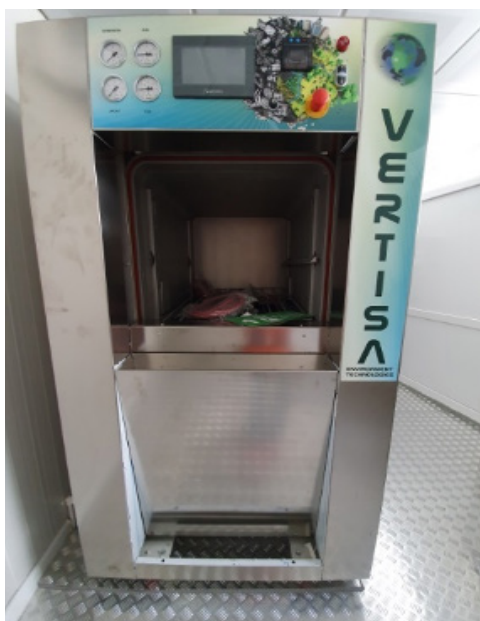
**Descripción:** esterilizador de una compuerta sin pruebas de funcionamiento, debido a la falta de energía eléctrica.
