MARZO 2021

# BUENA FE, FRAUDE Y MENTIRAS

# Capítulo I – Hospital de aislamiento modular Choluteca

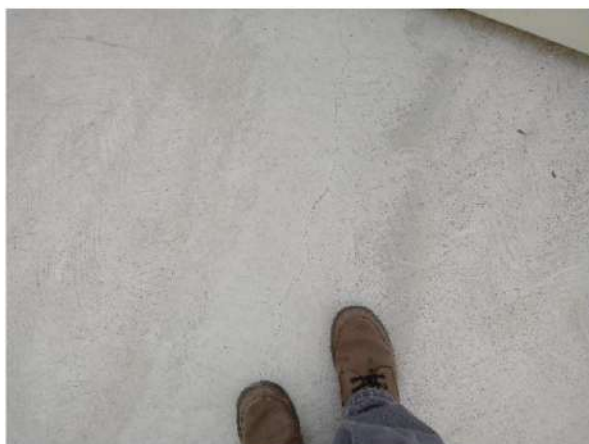
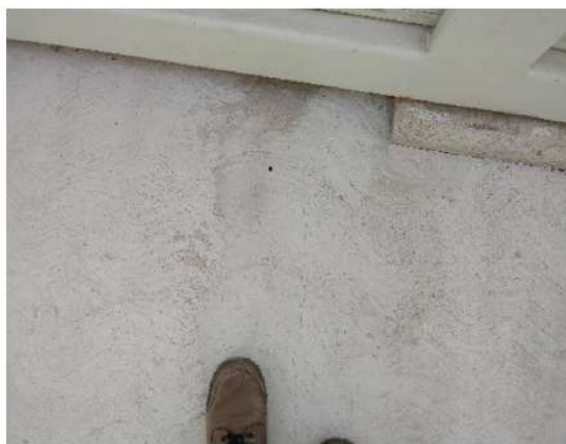
- a) Acabados de muros perimetrales en sus tallados de moquetas en solera superior con malos acabados, así como los remates de las columnas.
- b) Aceras internas agrietadas y resanes de las mismas con muy poco acabado.
- c) Aceras fisuradas en esquinas de estas sin estar en funcionamiento.

**Descripción:** acabados finales de muros perimetrales de mala calidad.

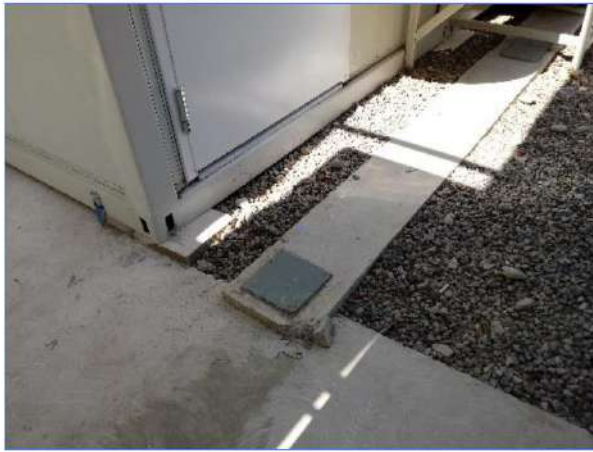
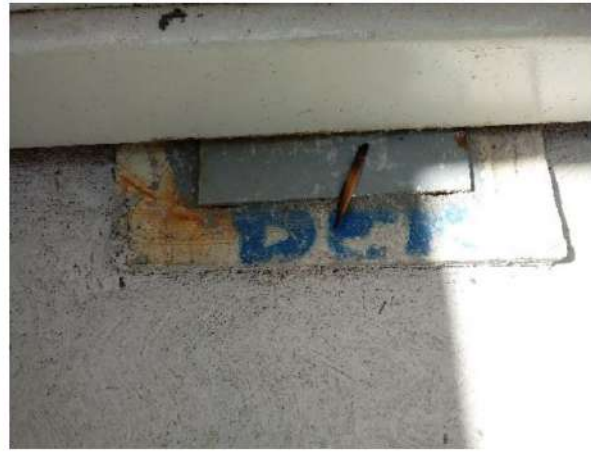
**Descripción:** agrietamiento en aceras internas y resanes no muy adecuados.

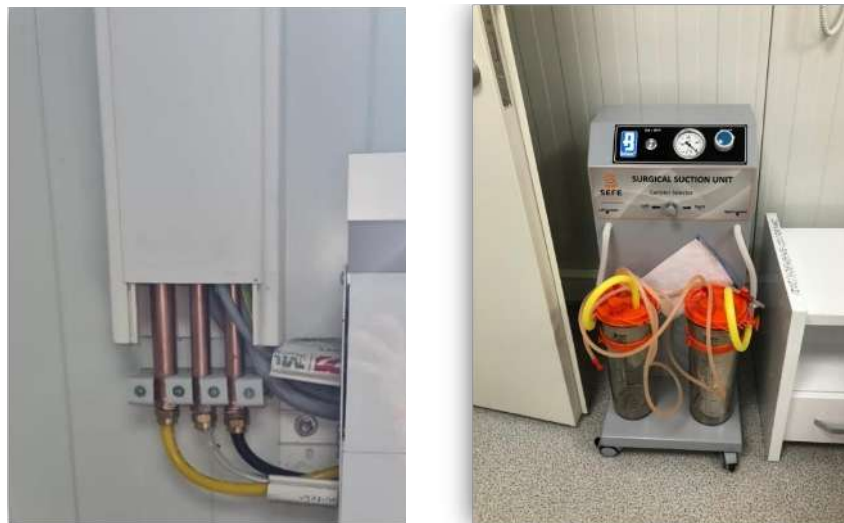
**Descripción:** cambio de tubería de cobre a manguera, en cabecera de cada cama hospitalaria.

- d) El sistema de red de gases de cada contenedor tiene un cambio de tubería de cobre a manguera sin válvula de corte independiente, por consiguiente, si existe fuga o daños en alguna tubería se debe interrumpir el suministro a toda la sala.

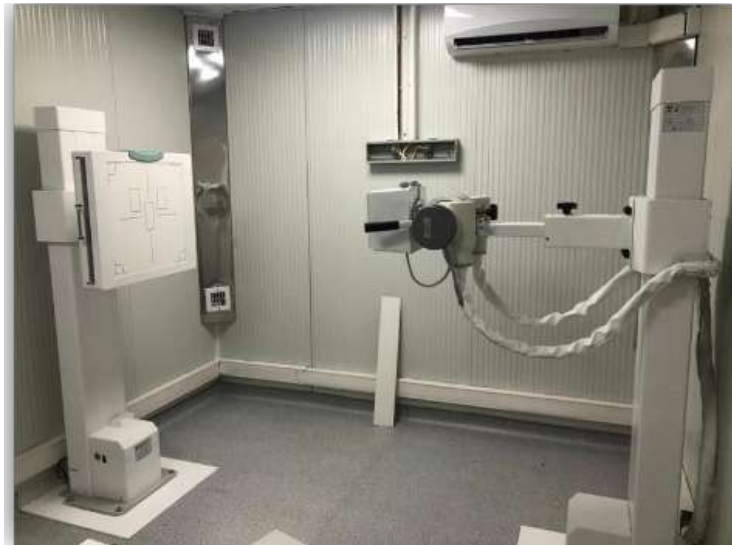
**Descripción:** equipo de rayos X estacionario con deficiencias en distanciamiento ente el *bucky* y tubo de rayos X.

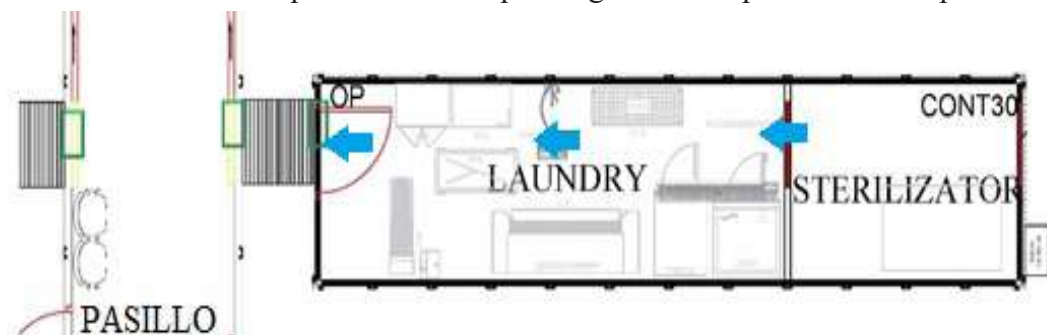
Por otro lado, por su ubicación actual, el flujo de material estéril a los diferentes espacios del hospital no es adecuado, teniendo una contaminación cruzada, ya que se debe acceder al área de lavandería donde está la ropa contaminada para ingresar a los pasillos del hospital móvil.

**Descripción:** flujo de trabajo, según el diseño del hospital modular.

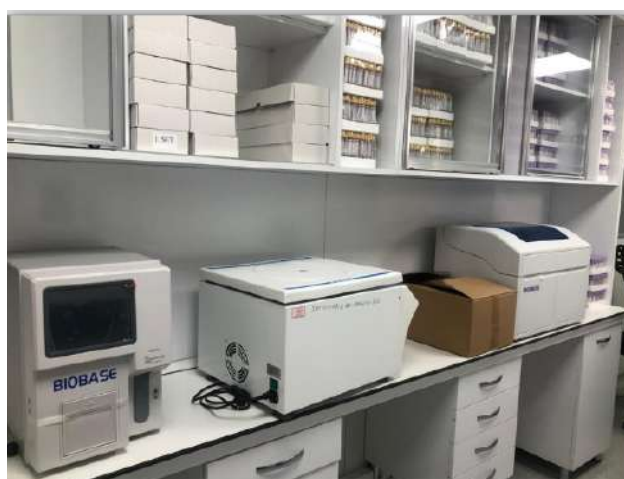
*Analizador de hematología:* el equipo no ha sido probado, ni calibrado. No cuenta con sus insumos (detergente, diluyente y solución lisante). En muchas ocasiones, los reactivos de otras marcas no son compatibles, por lo tanto, el equipo quedaría completo en desuso.

**Descripción:** Equipo de laboratorio en hospital modular.

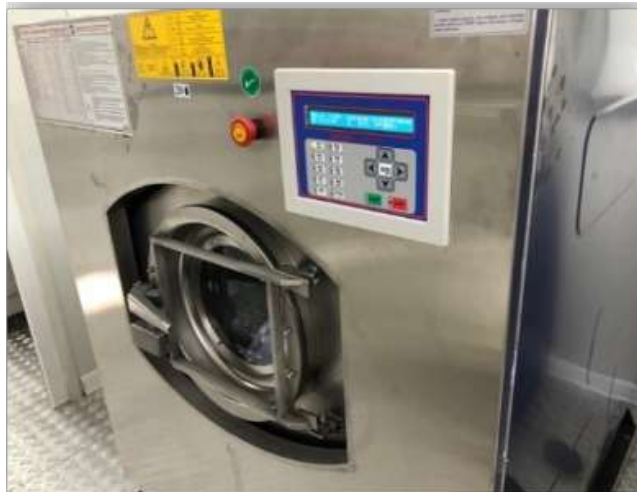
de amortiguación. El equipo se encuentra exclusivamente en idioma turco, lo cual complica o imposibilita el uso por sus operarios.

**Descripción:** lavadora industrial Önder con capacidad de 20 kg

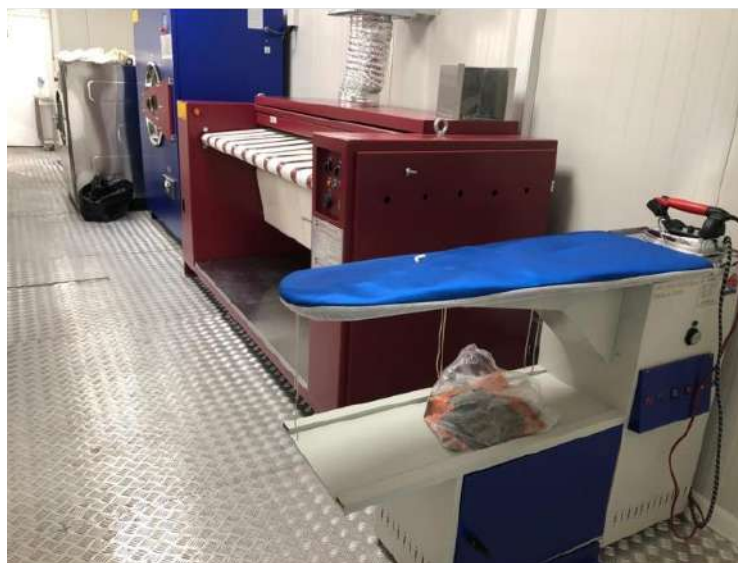
Esta no se encuentra en operatividad, debido al daño en la bomba de agua. Además, no existe un espacio adecuado entre cada equipo para que se utilicen de manera conveniente. Los equipos están instalados de forma que se encuentran adheridos a un extremo del contenedor y esto imposibilita realizar mantenimiento preventivo y correctivo.

**Descripción:** distribución de equipos de lavandería.

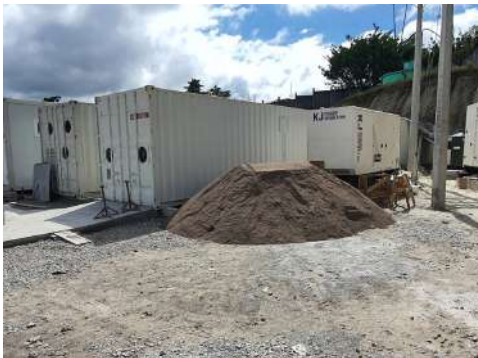
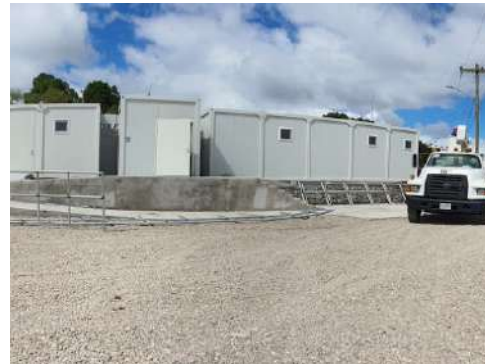
**Descripción:** se aprecia que solo es capa de gravin suelto sobre base colocado en plantel.

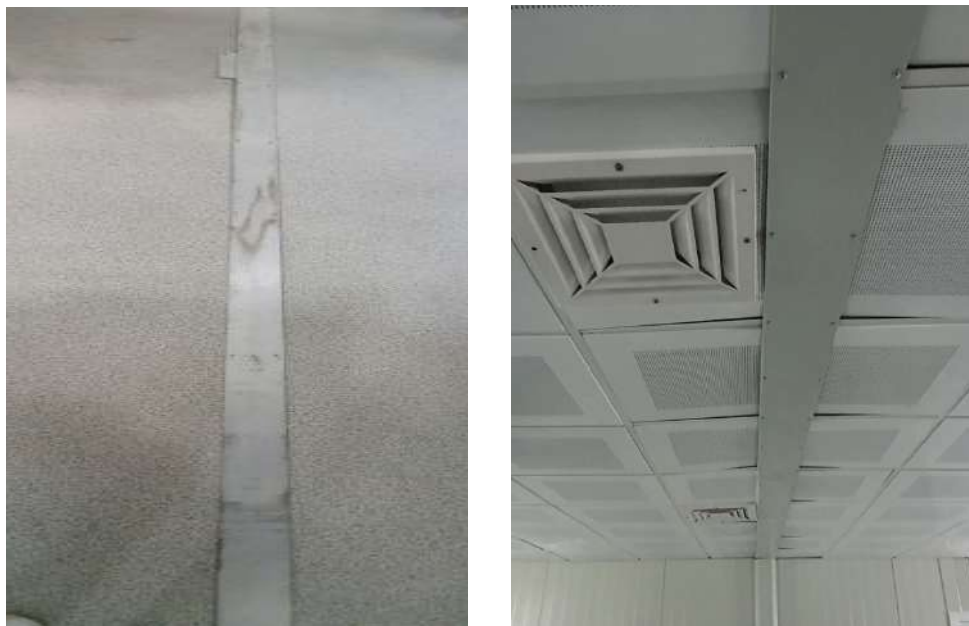
Cada módulo destinado para pacientes de COVID-19 presenta una estructura metálica que se encarga de realizar la unión del contenedor, misma que cruza a lo largo del espacio (ilustración 1). Esto puede generar un foco de infección almacenando: virus y bacterias, por lo cual, se deberán considerar medidas para su limpieza.

**Descripción:** estructura metálica de la junta interior de los contenedores.

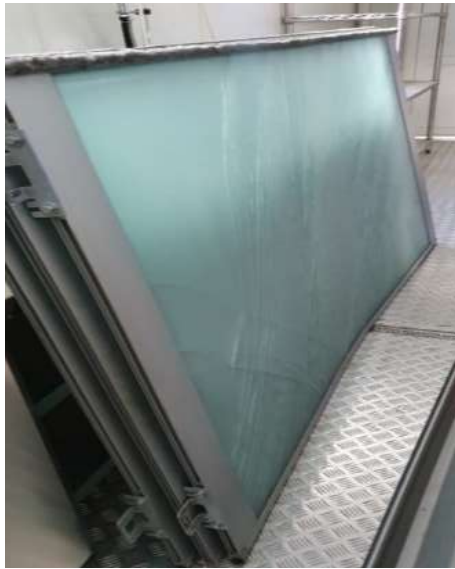
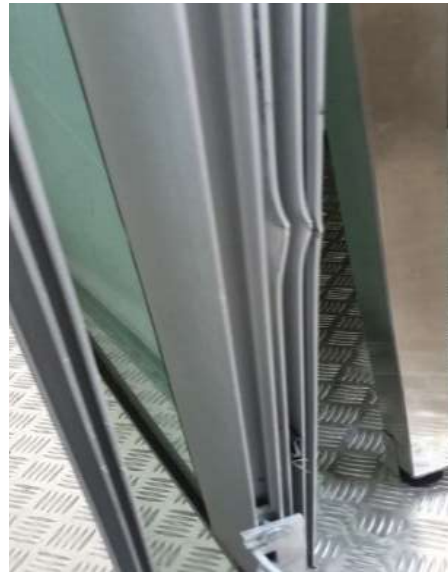
Existen daños debido al mal manejo de los contenedores durante su instalación. Hay tres puertas de vidrio quebradas y estructuras de aluminio dobladas, lo cual, ya implica un gasto adicional al precio del hospital.

**Descripción:** puertas corredizas con daños en su estructura y vidrio.

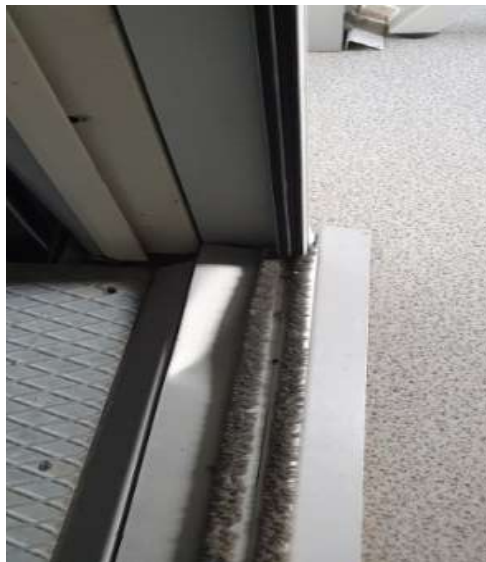
**Descripción:** daños en el marco de la puerta corrediza.

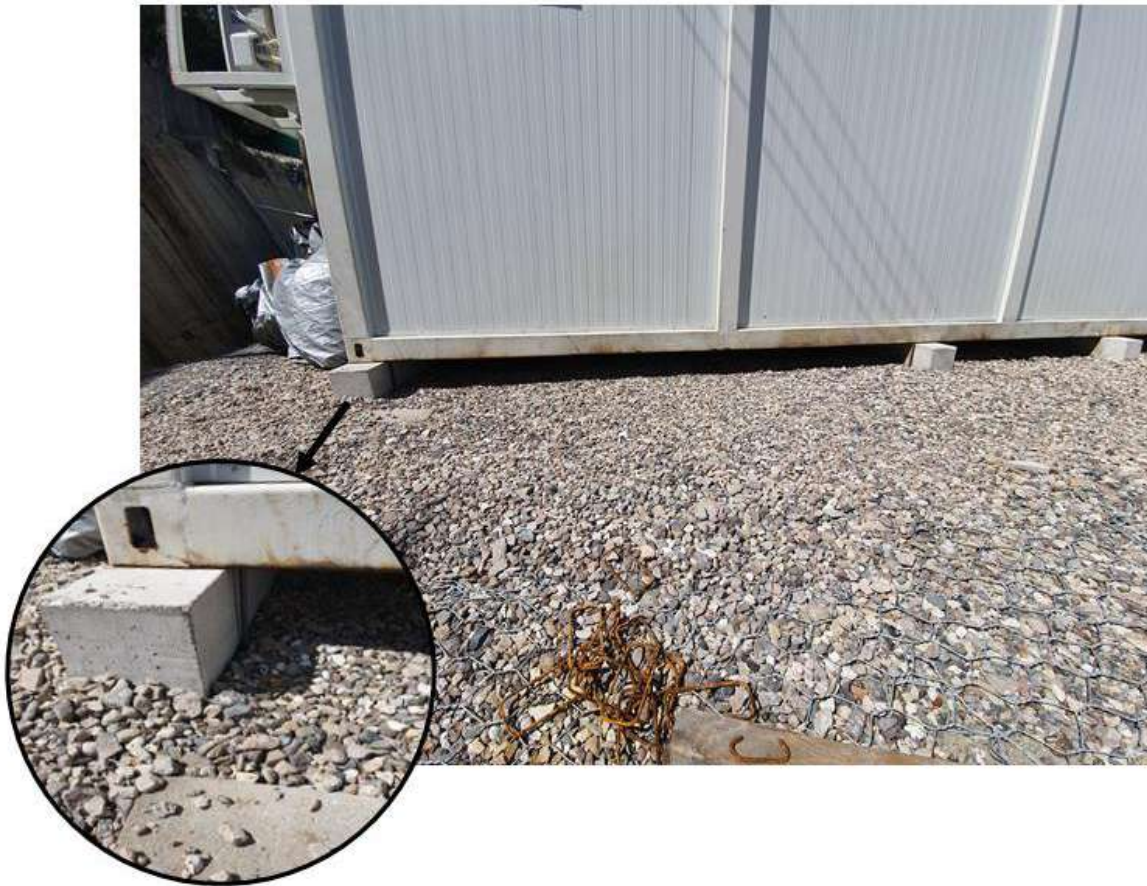
El hospital móvil se encuentra apoyado sobre unas vigas de concreto, lo que ocasiona que cuando se camina dentro de él, se sienta cierta vibración. Cuando el centro esté con toda la carga móvil fijada, es decir, ya en completa operación, puede ser que estas vibraciones causen daños en el suelo.

**Descripción:** estructura soporte de hospitales móviles altamente deficiente e inestable.

Se hubiera optado por colocar una base de concreto como se hizo en el hospital móvil de San Pedro Sula para prevenir riesgos. Además, en temporada de lluvia se puede saturar el suelo y este tipo de cimentación se puede deformar, lo que puede hundir toda la estructura.

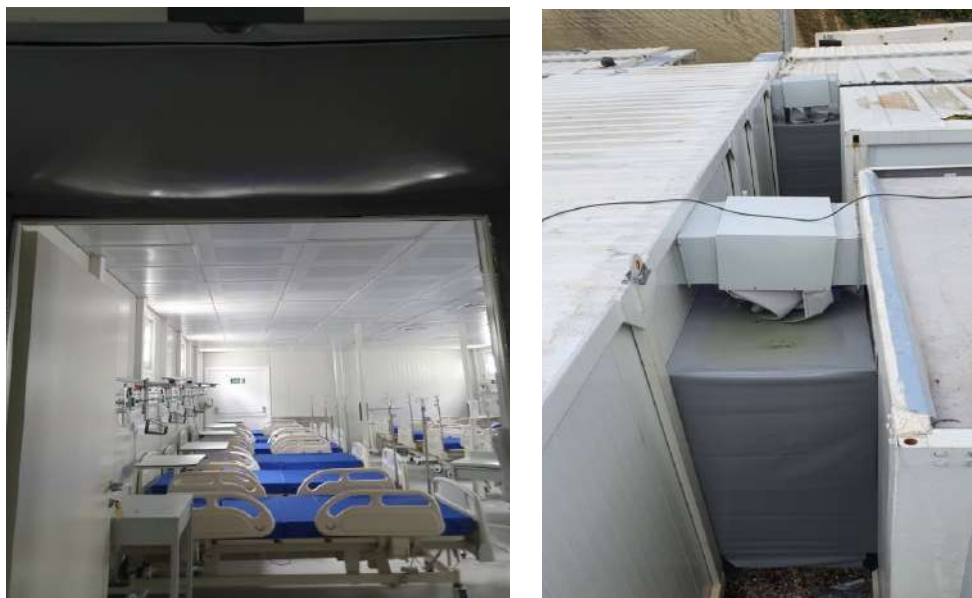
Es necesario considerar otro tipo de estructura para evitar que esto suceda, ya que las condiciones atmosféricas en un centro hospitalario deben ser las adecuadas y que un aumento del grado humedad agrava las enfermedades que afectan al corazón y al sistema respiratorio.

**Descripción:** depósito de agua estancada en acopladores de contenedor.

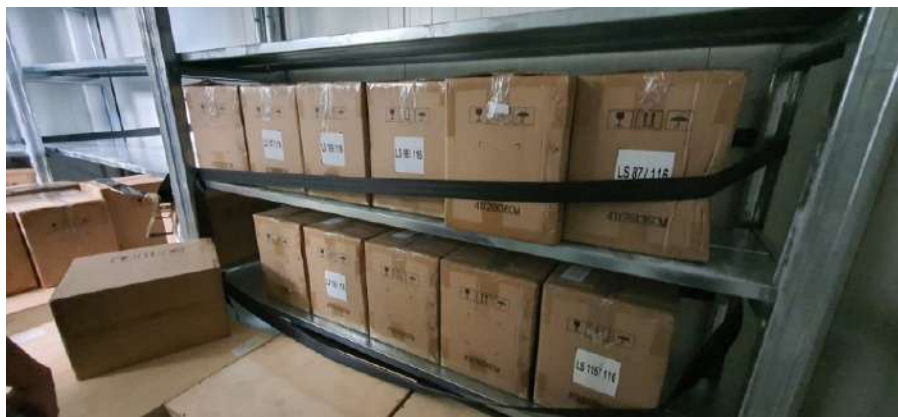
Hasta la fecha, la mayoría de los equipos médicos siguen en cajas, lo que ha ocasionado que presenten una cantidad considerable de humedad por su almacenaje. Esto es una preocupación al considerar la integridad de los equipos médicos, ya que, como cualquier equipo electrónico, la humedad puede dañar sus componentes internos.

**Descripción:** almacenaje de equipo médico en área de resucitación.

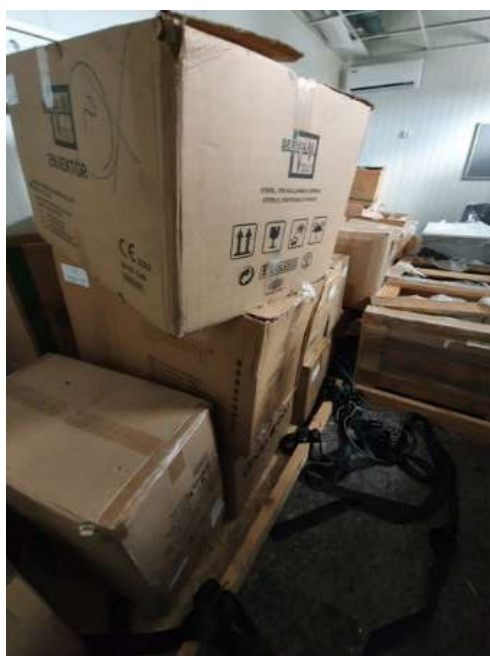
**Descripción:** almacenaje de equipo médico en área de triaje.

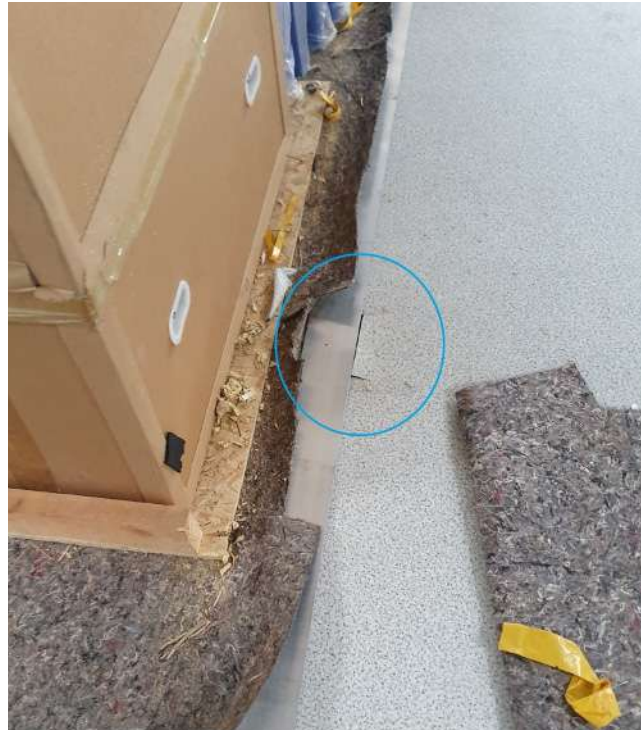
de dos contenedores unidos entre sí. El trabajo de unir ambos se realiza al momento de su instalación en el predio. Durante este tiempo de instalación y manejo del hospital móvil, se ha rasgado el piso de tal manera que, eventualmente, necesitará reemplazarse. Esto es necesario, ya que los pacientes y los profesionales de salud en sus instalaciones dependen de que los sistemas de pisos desalienten las bacterias peligrosas.

**Descripción:** rasgadura de piso del hospital modular es un posible foco de infección

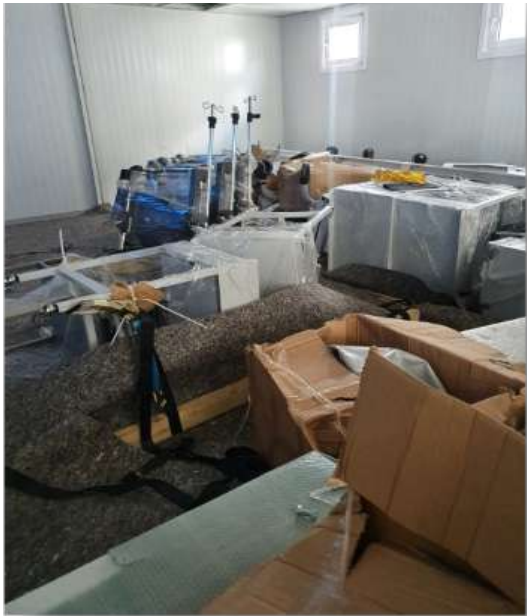
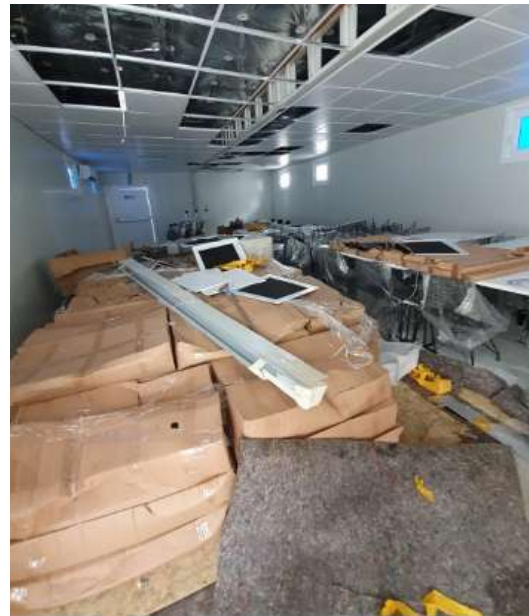
Los equipos médicos e insumos no se encuentran almacenados de la mejor manera. Existen cajas con moho y otras completamente dañadas. Esto es una falencia humana al no considerar un manejo idóneo en este tiempo que han estado trabajando en su mayor parte en obra civil e instalaciones eléctricas. Este tipo de almacenaje podría comprometer la integridad de los insumos y equipos médicos.

**Descripción:** almacenaje actual del hospital modular en el área del comedor.

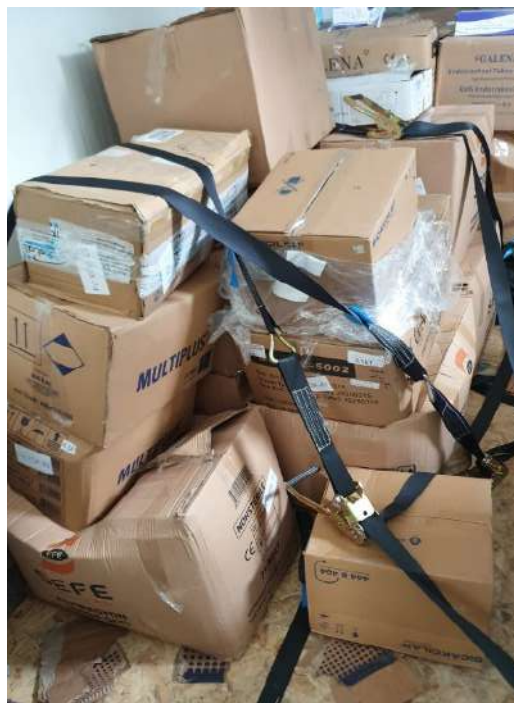
**Descripción:** almacenaje de insumos y equipo en área de triaje.

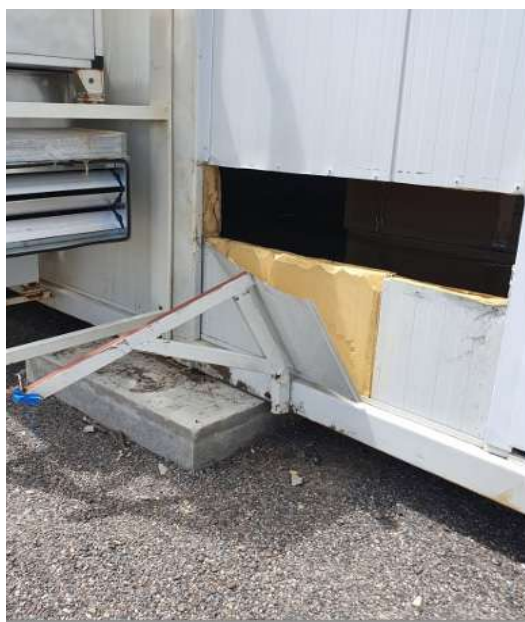
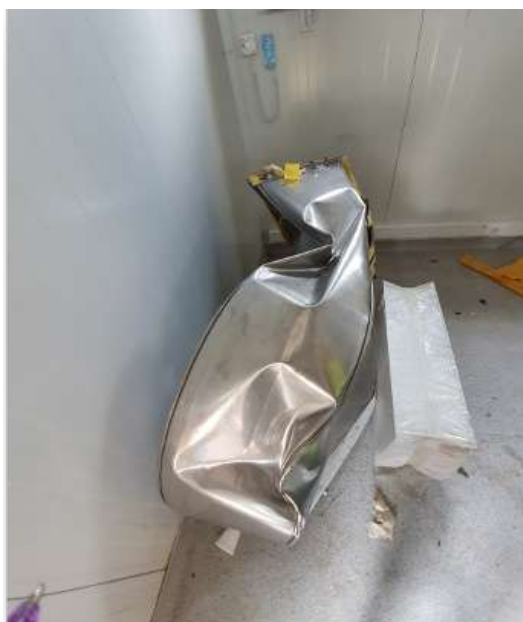
La unidad de climatización que se encuentra en la sala de UCI necesita un reemplazo o reparación del ducto que conecta con dicha sala. Lamentablemente, esta se dañó durante el traslado, lo que implicará un gasto adicional y tiempo de espera para habilitar el área, incluyendo reparación de la estructura del contenedor.

**Descripción:** años en el exterior de la unidad de climatización y dañado durante el manejo del hospital móvil.

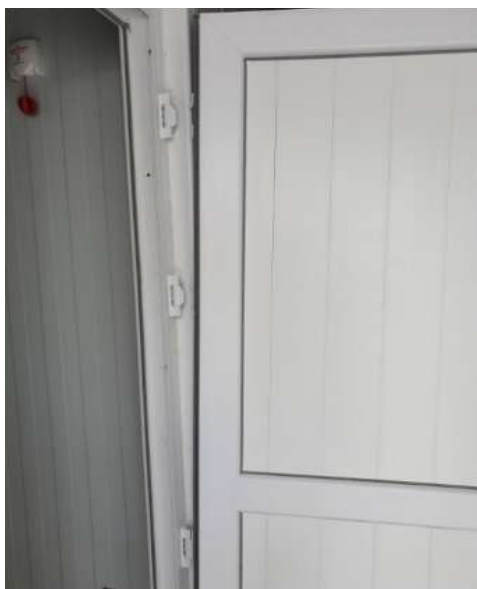
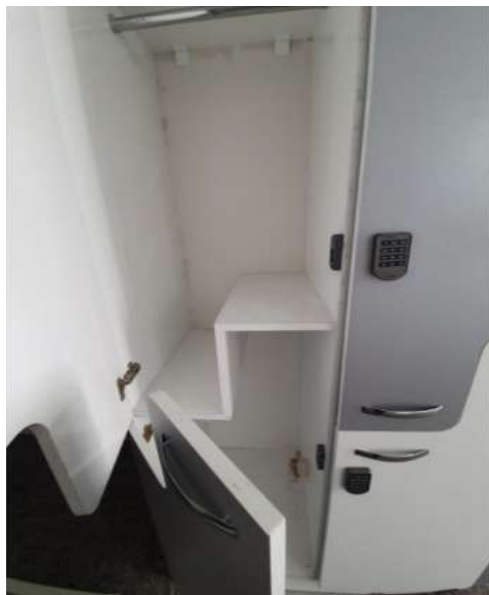
**Descripción:** bisagras de la puerta del baño dañada y humedad en *lockers* de la sala de médicos.

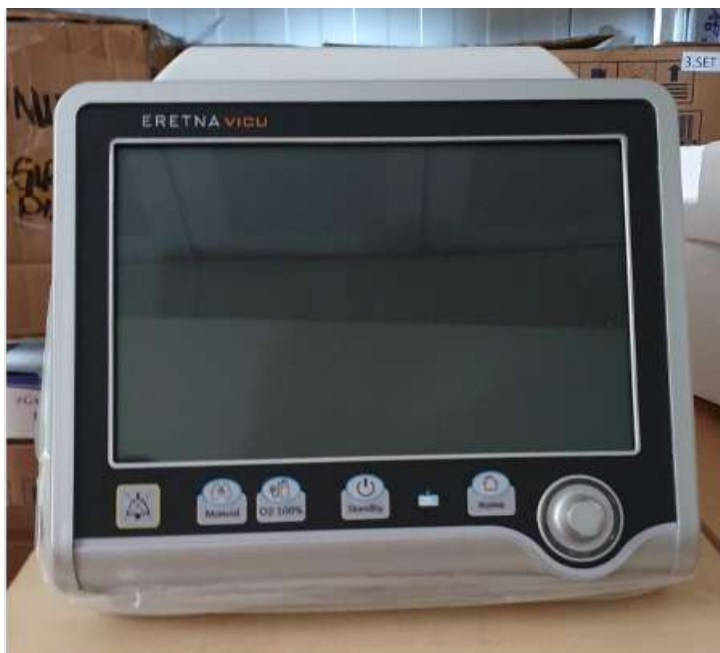
según el manual. Sin tener un representante local, las órdenes de compra se deben hacer con meses de antelación. Además, hay que considerar que todas estas piezas son frágiles y se pueden dañar durante su manejo en el proceso de esterilización entre paciente.

**Descripción:** ventilador mecánico *Eretna*, equipo sin modalidad de oxigenoterapia de alto flujo.

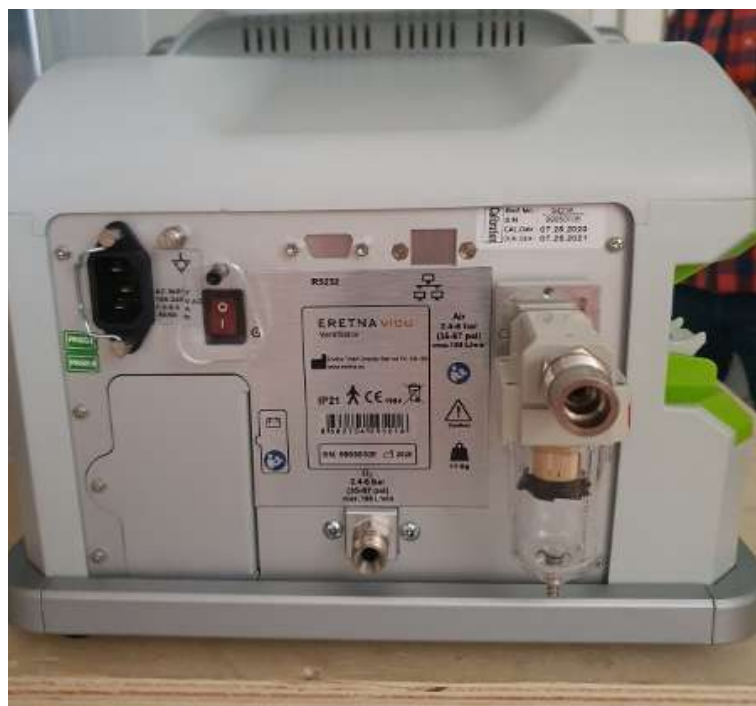
ponerse en marcha, los cuales no cuentan con un compresor de respaldo a diferencia de los equipos entregados en Tegucigalpa. Por lo tanto, al momento de que exista un corte de energía el equipo dejará de funcionar y no porque no tenga una batería interna, sino por la falta de suministro de gases. El compresor de aire tarda más de 5 minutos en arrancar, eso agregando el tiempo en el que entra el generador es un lapso que puede perjudicar de una manera extraordinaria a un paciente grave.

**Descripción:** conexiones de oxígeno y de aire medicinal de ventilador mecánica, indispensable ambas conexiones a toma de gases.

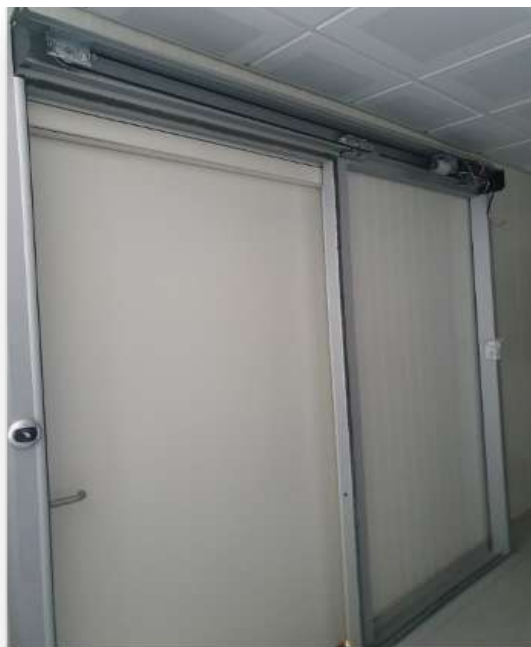
Al llegar al hospital móvil se denotó la ausencia de puertas, por lo que, el personal de Invest-H confirmó que se encontraban en reparación por quebradura de vidrio y marcos doblados. Estas puertas de acceso utilizan sensores, por ende, al estar en uso continuo se deberán hacer ajustes.

**Descripción:** puertas de acceso corrediza en reparación pendiente de ser instalada.

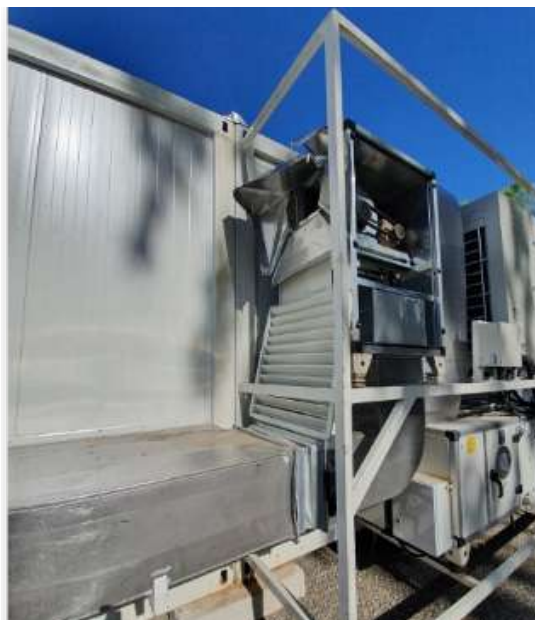
Los sistemas VRF+AHU que son utilizados para la climatización del área cuentan con dos equipos con daños en sus ductos externos, ya que se corre el riesgo de contaminación del personal médico y pacientes. La presión negativa es indispensable para reducir en la mayor medida posible contagios.

**Descripción:** daños de ductos sistema de climatización HRF+AHU.

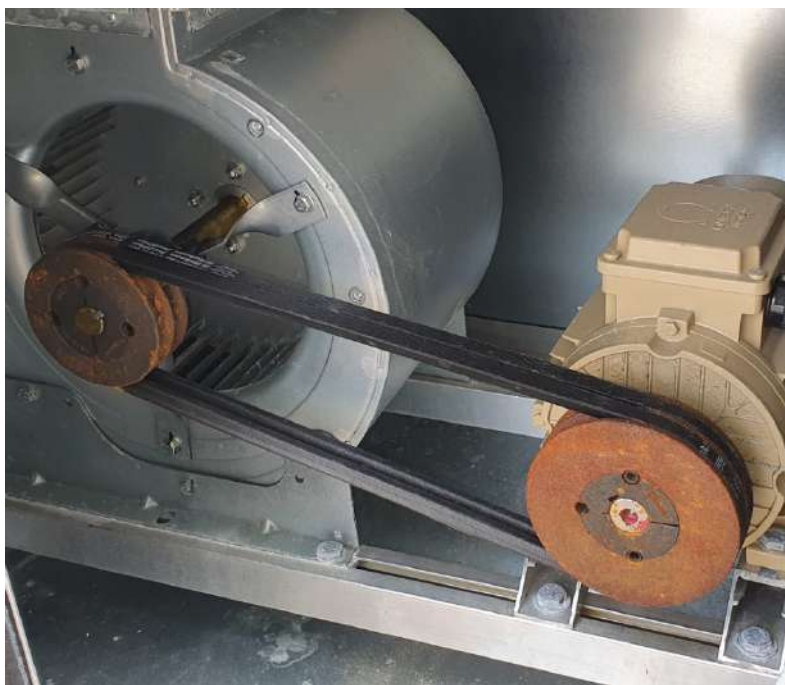
Todas las manejadoras de aire se han visto afectadas por la zona costera y se observa por la oxidación presente en sus componentes. La humedad del ambiente y la salinidad favorecen la corrosión de varios materiales; una vez afectados los elementos más débiles, solo se podrá solucionar con una sustitución. Cabe resaltar que no se ha brindado ningún tipo de mantenimiento o cuidado a estos equipos desde su llegada a La Ceiba.

**Descripción:** abundante oxidación en el conjunto de ventilador y motor de manejadora de aire.

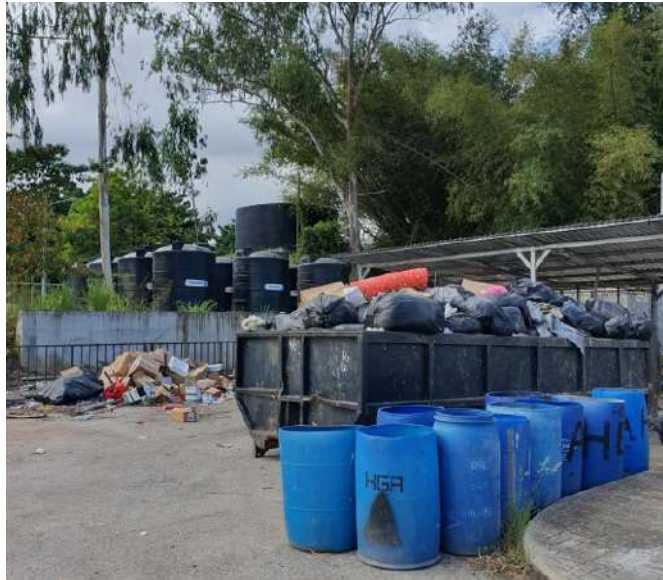
- a) *Tanques de abastecimiento de agua:* la ubicación de estos tanques es en la cercanía del depósito de desechos del Hospital Regional de Atlántida. La dra. Sara Alberto ya generó un oficio acerca de esta situación, visto que no se tomaron en cuenta las mínimas condiciones de seguridad e higiene con una vinculación directa con la salud.

**Descripción:** cercanía de depósito de desechos hospitalarios del hospital Atlántida a tanques de abastecimiento de agua del hospital móvil.

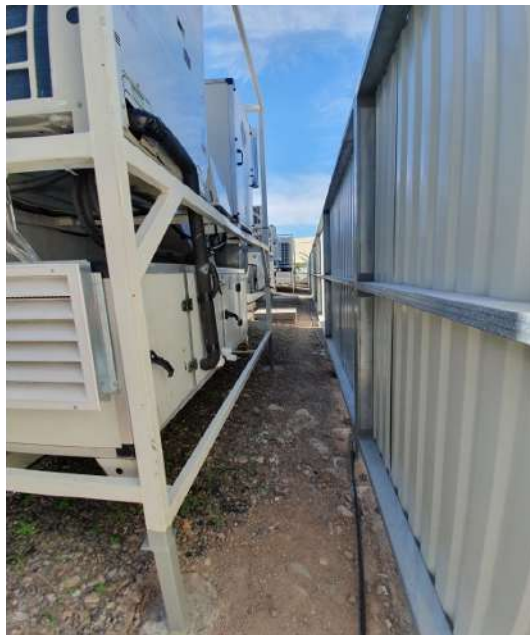
El lado derecho del hospital móvil se encuentra adyacente al cerco perimetral de lámina, el cual está a aproximadamente 1.5 metros de la puerta de salida de emergencia para las distintas áreas para tratamiento de pacientes, imposibilitando su uso para pacientes desfallecidos en una cama. Además, no se consideró la dificultad al tener que realizar un mantenimiento correctivo o preventivo a las distintas unidades de climatización.

**Descripción:** distanciamiento entre cerco perimetral de lámina y unidades de climatización y salidas de emergencia de los contenedores.

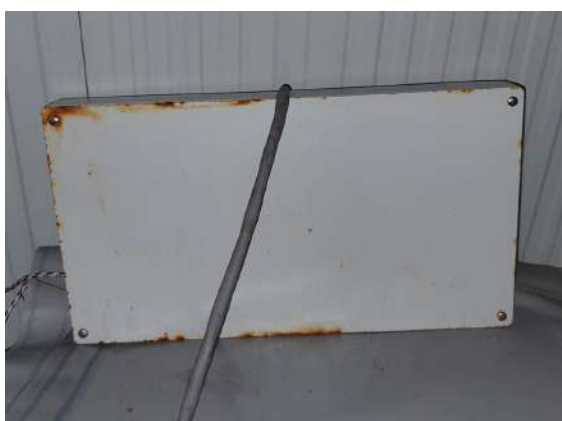
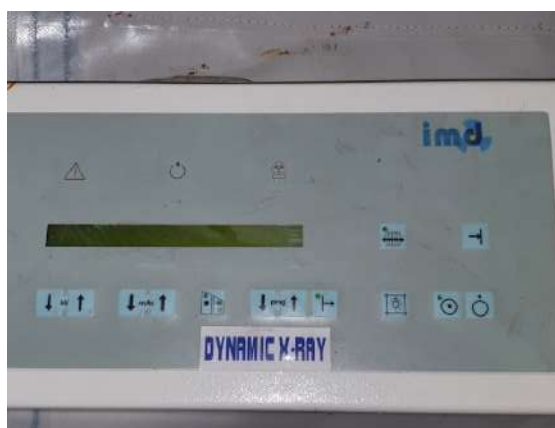
Después del daño por inundación no se consideró colocar algún absorbente de humedad. El tubo de rayos X debe almacenarse en un lugar limpio y seco; la humedad relativa del aire debe ser inferior al 70 %.

**Descripción:** estado del panel de control de equipo de rayos X a causa de la inundación del contenedor.

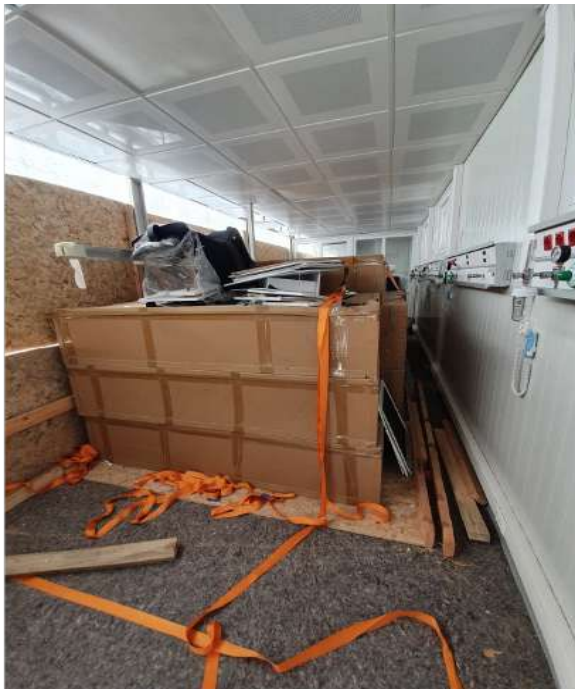
Las áreas destinadas para pacientes COVID-19 son los espacios más grandes y están compuestos por dos contenedores unidos por la mitad. El contenedor que sufrió el daño fue el del lado izquierdo que cuenta con toda la tubería de gases, cabeceras con sus accesorios de 5 camas, los ductos del aire acondicionado con sus filtros HEPA y el sistema de climatización HRF+AHU en la parte exterior del contenedor que es utilizado para la generación de presión negativa.

**Descripción:** parte interna de contenedor de la UCI que se deberá adherir con el reemplazo del contenedor añadido.

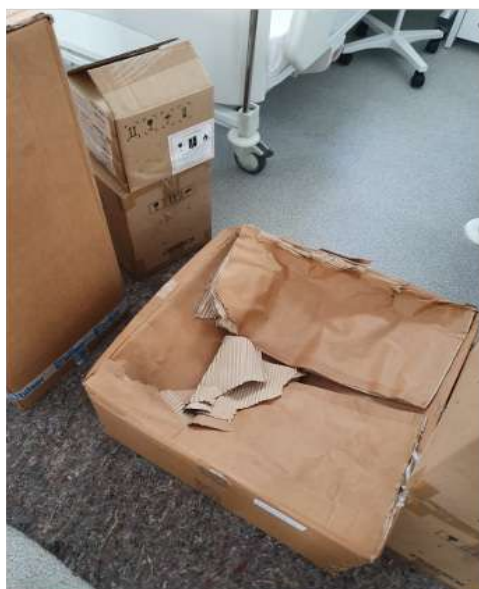
**Descripción:** estado de cajas con equipamiento médico ocasionado por las filtraciones de agua.

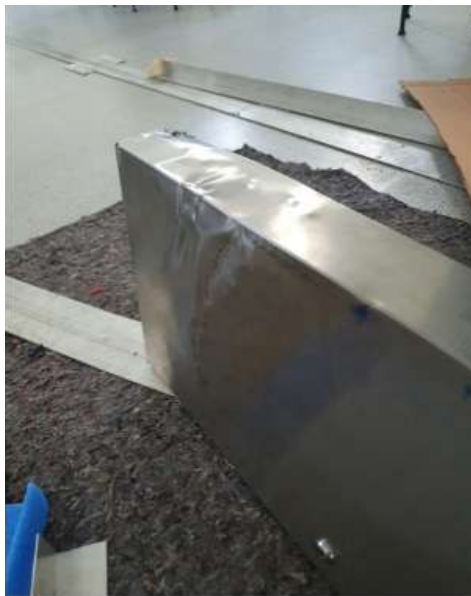
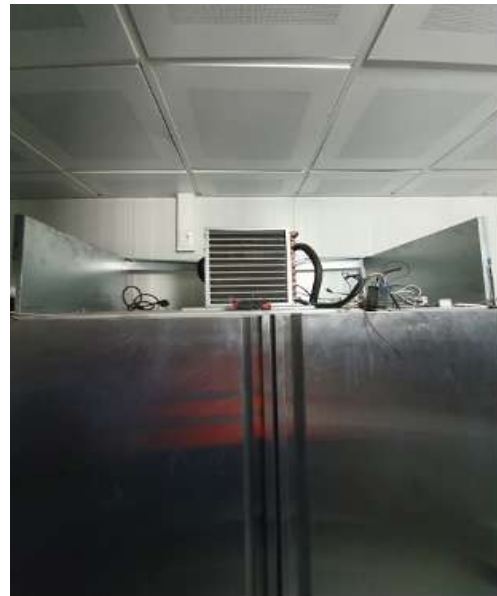
**Descripción:** daños de refrigeradora del área de cocina.

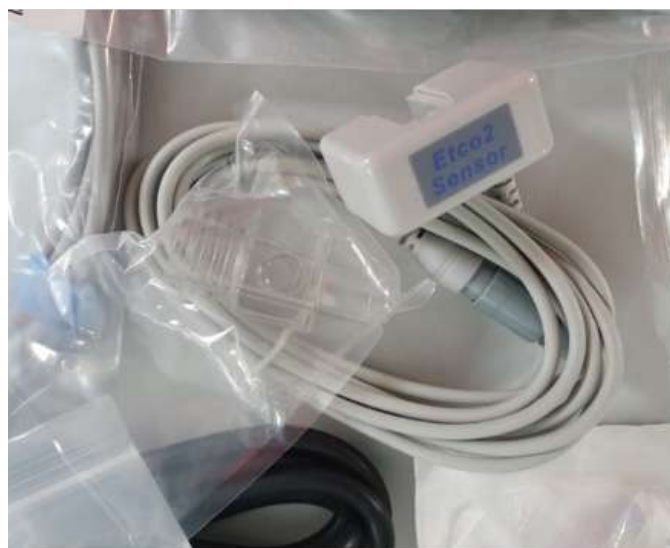
**Descripción:** accesorios de capnógrafo en uno de los monitores de signos vitales que no se encuentra en los demás monitores, sin embargo, según la lista de empaque, sí deben estar.

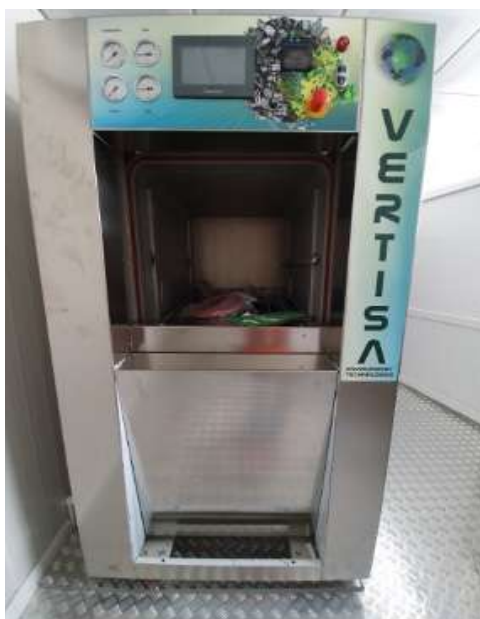
**Descripción:** esterilizador de una compuerta sin pruebas de funcionamiento, debido a la falta de energía eléctrica.
