Seguimiento al estado actual del hospital móvil instalado en San Pedro Sula, adquirido por Invest-Honduras

Febrero 2021

Es así como, continuando con la dinámica de seguimiento y verificación del estado actual de estos hospitales, se expondrán los aspectos más relevantes de la inspección realizada al centro médico instalado en San Pedro Sula, misma que fue ejecutada durante el mes de enero del año en curso.

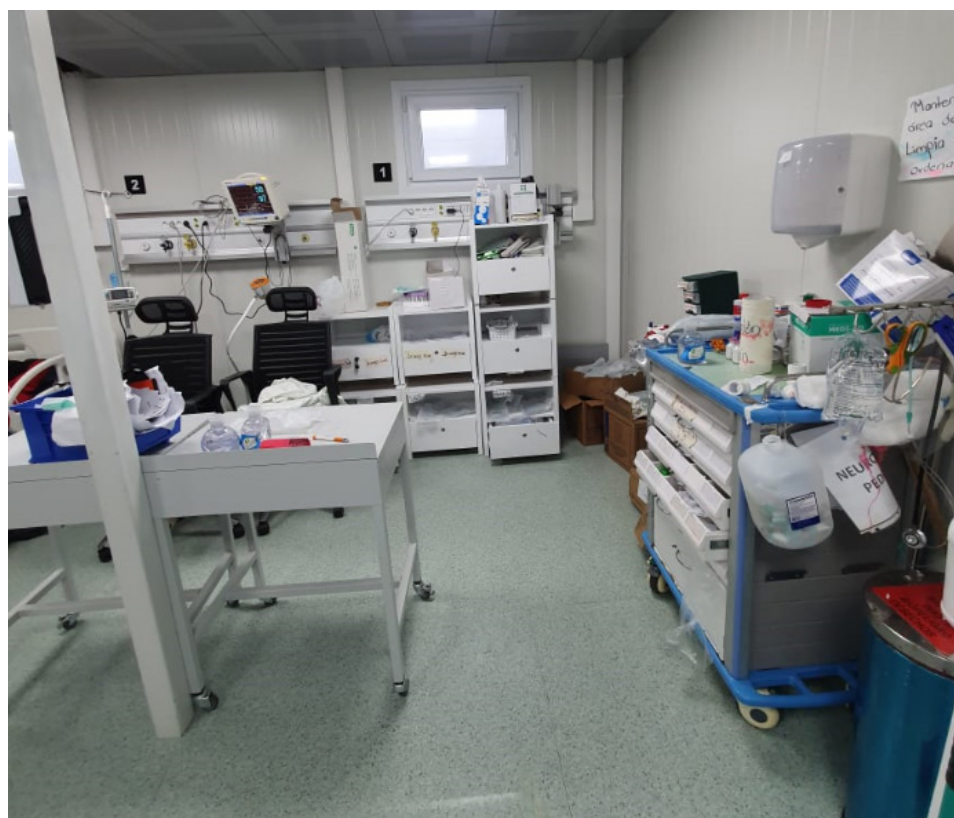
Ilustración núm. 2

Continuando con las falencias en el diseño del hospital móvil de San Pedro Sula, este no cuenta con estaciones de enfermería para los módulos de alta dependencia, solamente se contemplaron para los de la Unidad de Cuidados Intensivos (UCI).

Esta situación obligó a las autoridades del hospital a readecuar un espacio en el interior de los módulos de alta dependencia, para brindar de manera continua la atención necesaria a los pacientes, tal y como se muestra en la siguiente ilustración.

Estación de enfermería en módulo de alta dependencia

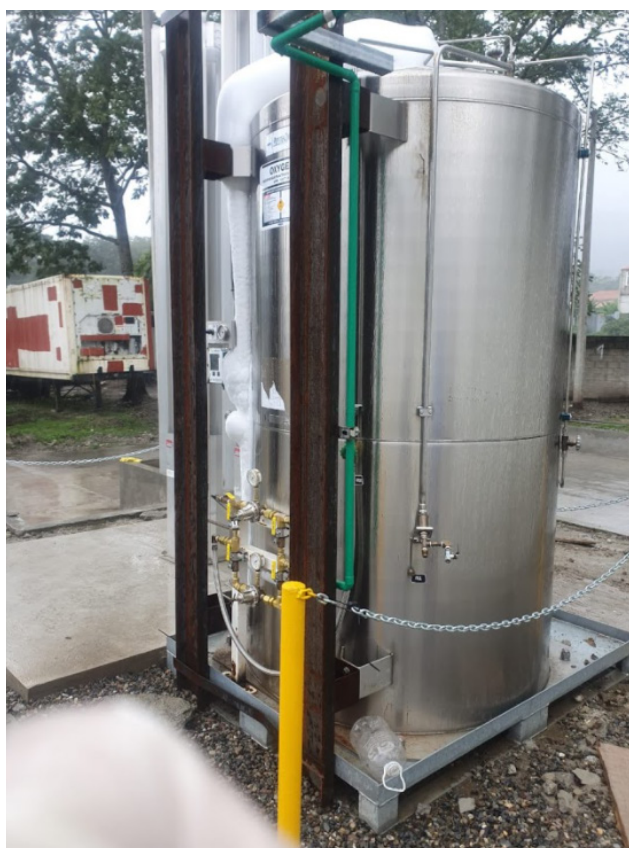
Ilustración núm. 3

Debido a la necesidad de una oxigenoterapia² de alto flujo que requieren los pacientes graves de COVID-19, cuya terapia demanda 10 litros/min, las autoridades del Catarino Rivas se vieron en la necesidad de incurrir en otro gasto no planificado al instalar un tanque de oxígeno líquido de 3,000 litros, mismo que ha sido provisto por la empresa GASPRO; esto debido a que la pureza del oxígeno generado por el tanque (PSA) que viene instalado en el hospital móvil, se ve comprometida cuando la demanda de pacientes es alta, es decir, puede provocar que la pureza del oxígeno se degrade por debajo de un 90 %, cuando el porcentaje de pureza idónea para un paciente crítico debe rondar entre un 99 a 100 %.

Tanque de oxígeno líquido

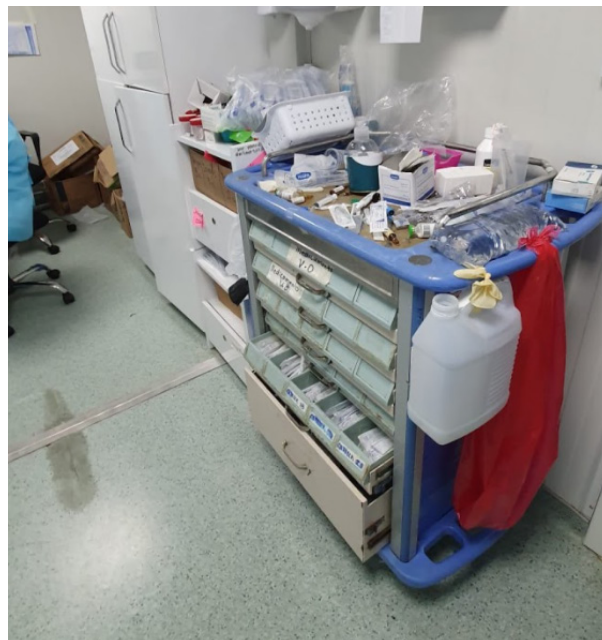
Ilustración núm. 4

El hospital móvil de San Pedro Sula no contaba con este equipo tan básico requerido en un centro asistencial, por lo que, las autoridades del MCR tuvieron que adicionar al inventario de este módulo hospitalario estos carros de paro, dada su importancia en cada *parada cardiorrespiratoria hospitalaria*.

Carro de paro en hospital móvil

Con base en esta otra necesidad, la administración del hospital ubicó un carro de paro en cada área requerida.

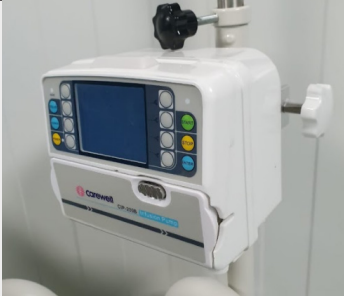
Descripción	Marca	Modelo	Imagen
Bomba de infusión	<i>Carewell</i>	CIP 200B

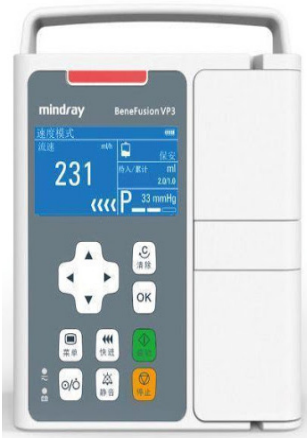
Núm.	Descripción	Marca	Modelo	Serie	Imagen
1	Bomba de infusión	Mindray	VP3	SK71000375

Nota: a diferencia con otros equipos adquiridos por Invest-Honduras, estas bombas de infusión fueron compradas a un distribuidor local; en efecto, esto facilita la ejecución de garantías de calidad y adquisición de repuestos.

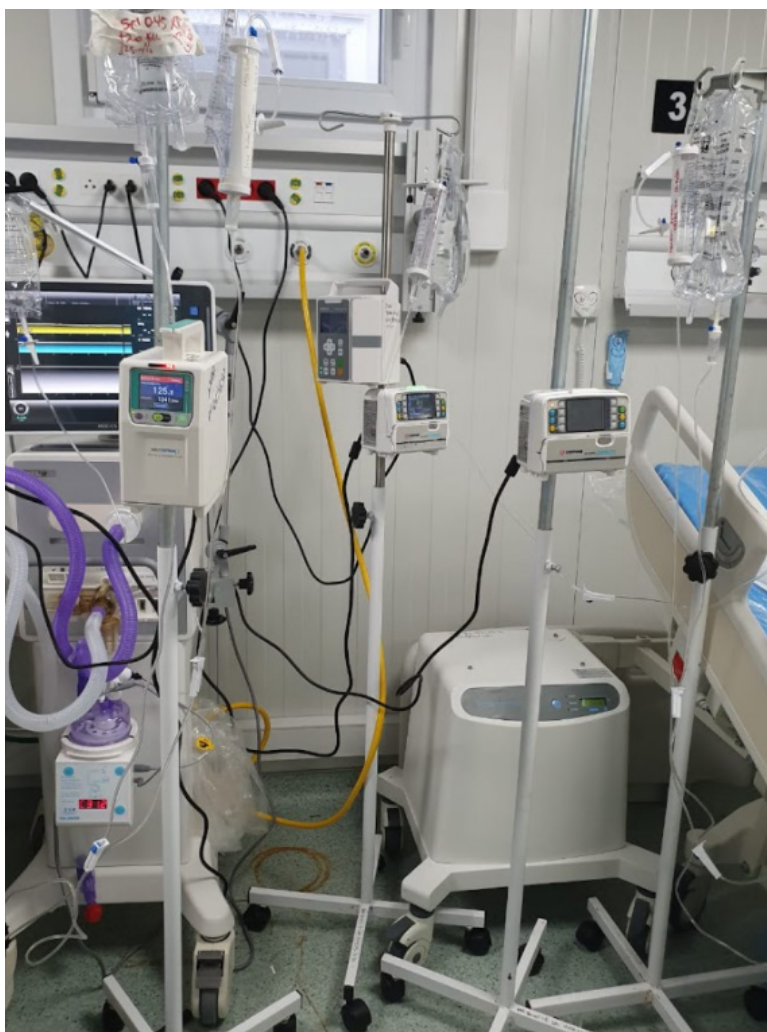
Ilustración núm. 5

Otro aspecto relevante en los desatinos del diseño y equipamiento de este hospital móvil, está relacionado con la falta de bombas de infusión en el inventario para atender a los pacientes. Ante esta situación, las autoridades del MCR se vieron obligadas a solicitar, con carácter urgente a Invest-Honduras, la adquisición de bombas de infusión idóneas para cubrir la necesidad existente.

Invest-Honduras adquirió y entregó a la administración del Catarino Rivas dieciséis bombas de infusión, las cuales todavía no satisfacen la necesidad que existe en ese modulo hospitalario, debido a que son muy pocas y su utilidad es de gran importancia, ya que mediante este equipo se administran grandes cantidades de medicamentos a los pacientes, por lo que, las autoridades del establecimiento médico decidieron adicionar al hospital móvil más bombas de infusión que estaban asignadas en otras salas del Catarino Rivas con el fin de cumplir con la atención requerida.

Bombas de infusión marca Medcaptain, Carewell y Mindray

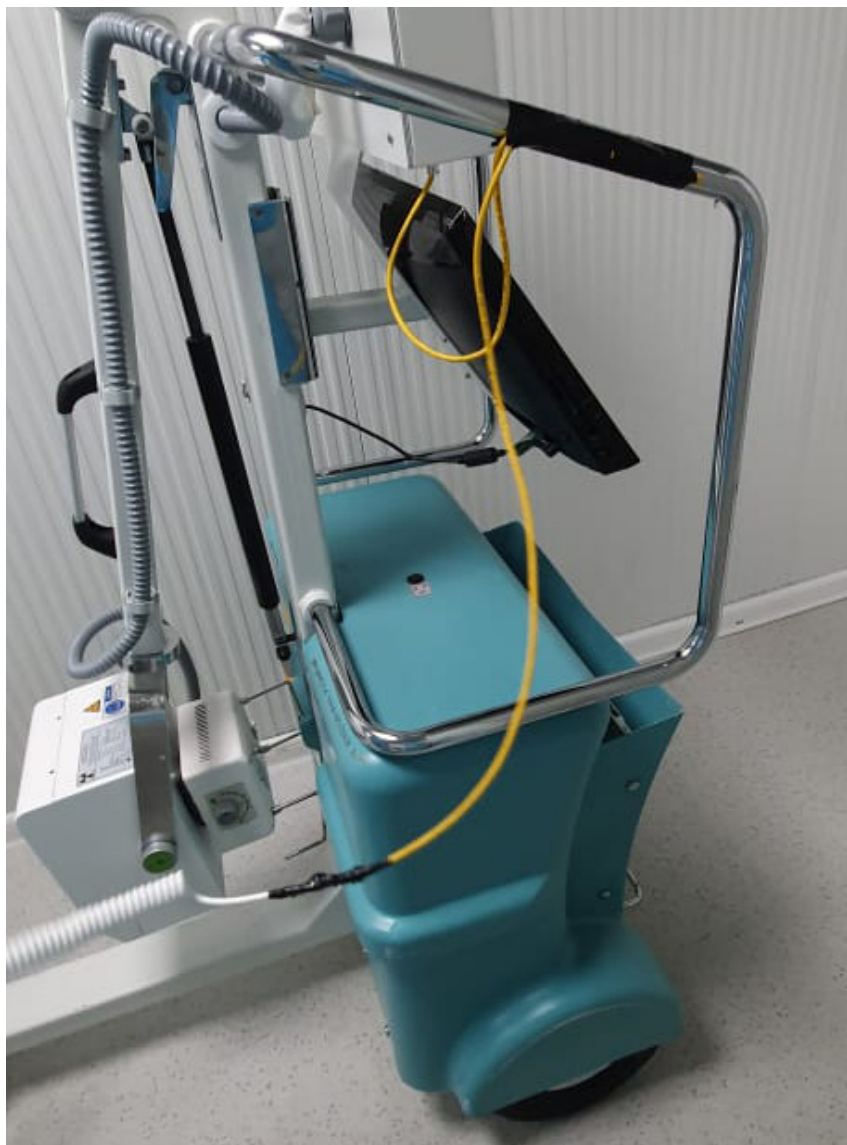
Ilustración núm. 7

Durante la inspección, se logró identificar que el equipo portátil de rayos X presentaba indicios de haber sido reparado, por lo que, al consultar con el personal médico del hospital, estos manifestaron que el cable del disparador de rayos tuvo que ser reparado, debido a que se había dañado; sin embargo, este se logró arreglar con soldadura y cinta aislante, tal y como se muestra en la ilustración.

Reparación del cable que conecta con el disparador del equipo de rayos X

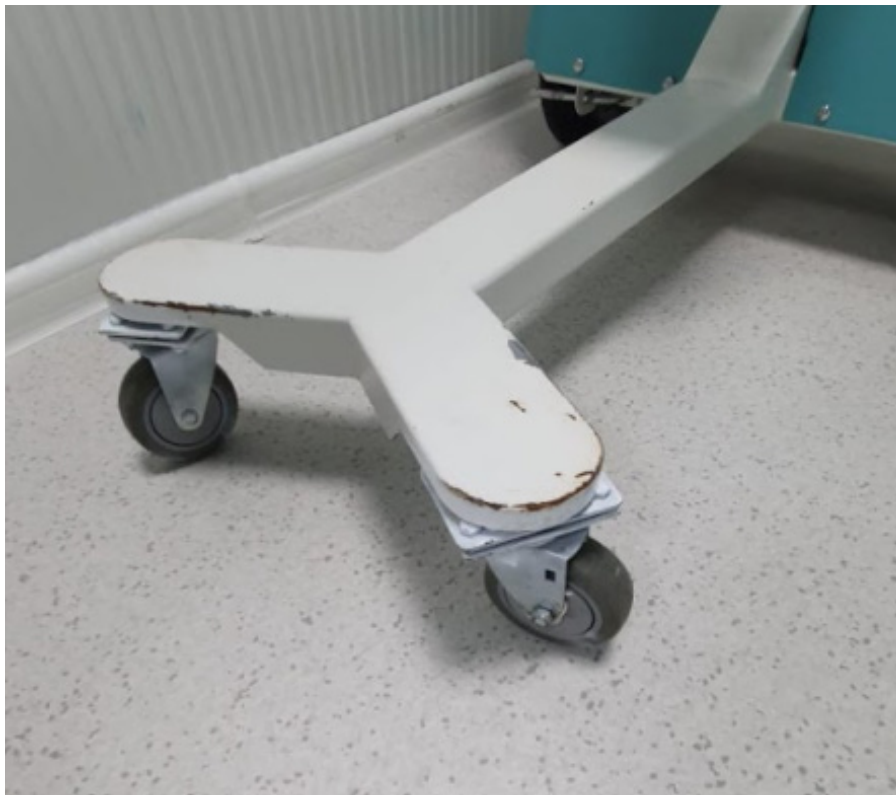
Asimismo, fue necesario el reemplazo de las ruedas del equipo portátil de rayos X, así como se muestra en la siguiente imagen.

Ilustración núm. 8
Reemplazo de ruedas en equipo portátil de rayos X

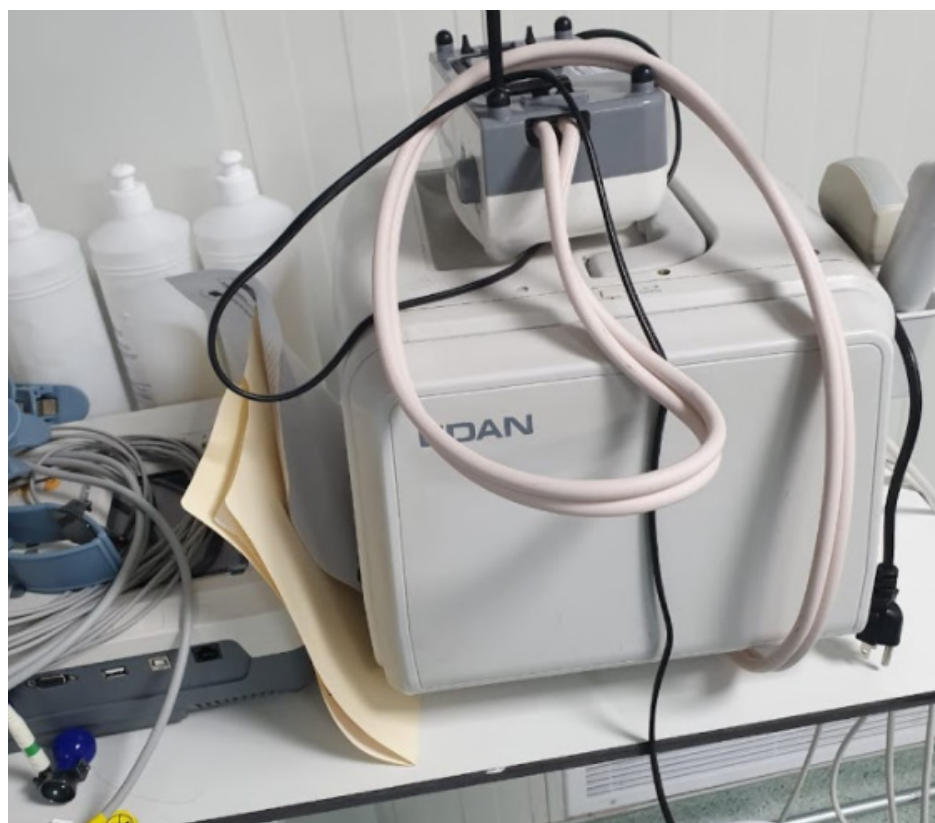
Ilustración núm. 10

El equipo de ultrasonido marca CHISON, el cual fue parte del inventario del hospital móvil al momento de su recepción, hasta la fecha ha presentado ciertos problemas con el encendido, imposibilitando su uso adecuado.

Ultrasonido EDAN, propiedad del Hospital Mario Catarino Rivas

Es por ese motivo que, las autoridades del Catarino Rivas han retirado de sus bienes un equipo de ultrasonido marca EDAN para ser incorporado al inventario del hospital móvil.

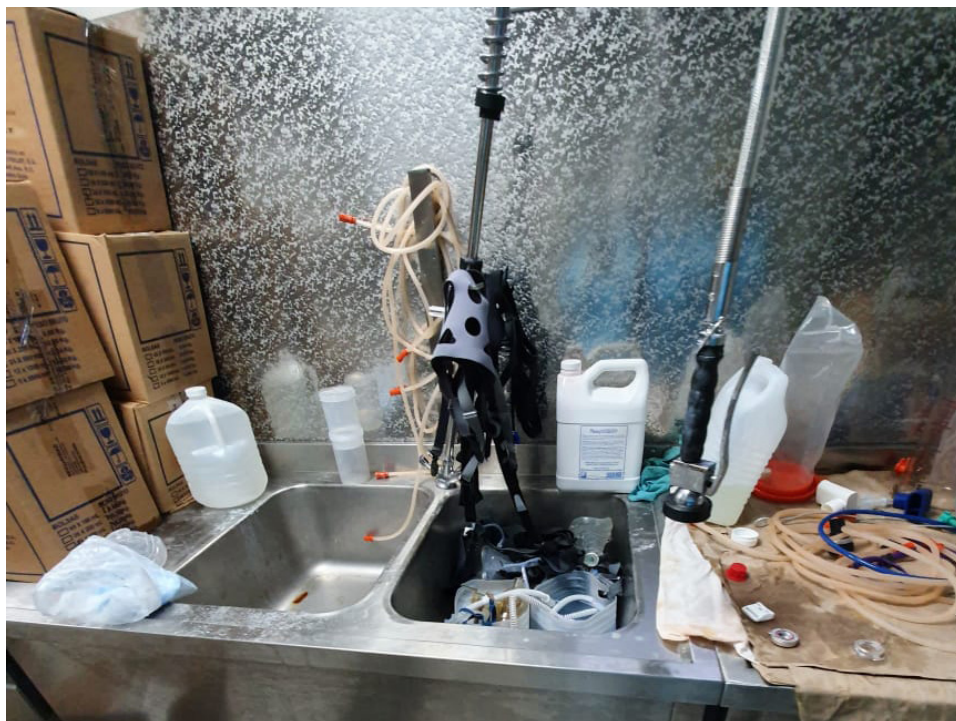
Ilustración núm. 12

Limpieza de material en el lavavajillas

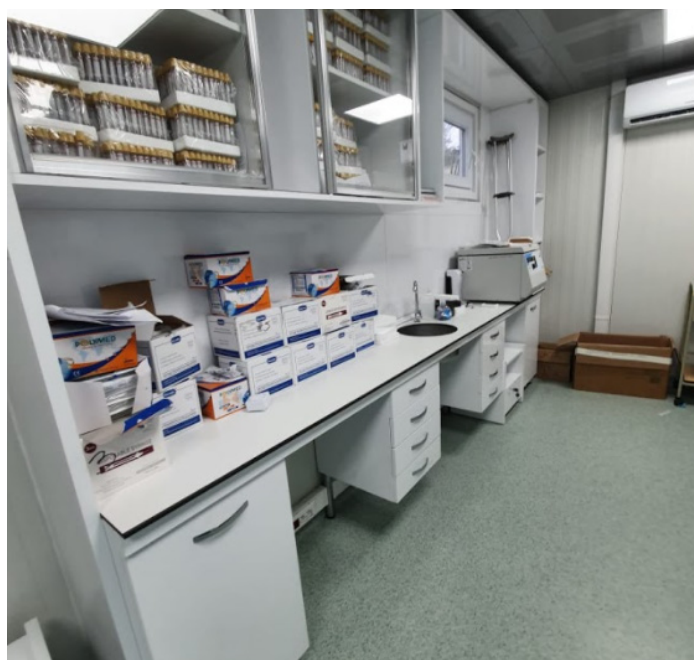
Ilustración núm. 14

El laboratorio del hospital móvil está siendo utilizado únicamente para el almacenaje de medicamentos e insumos, en consecuencia, no se está haciendo uso de ninguno de los equipos médicos de laboratorio.

Área utilizada como almacenaje de insumos de laboratorio

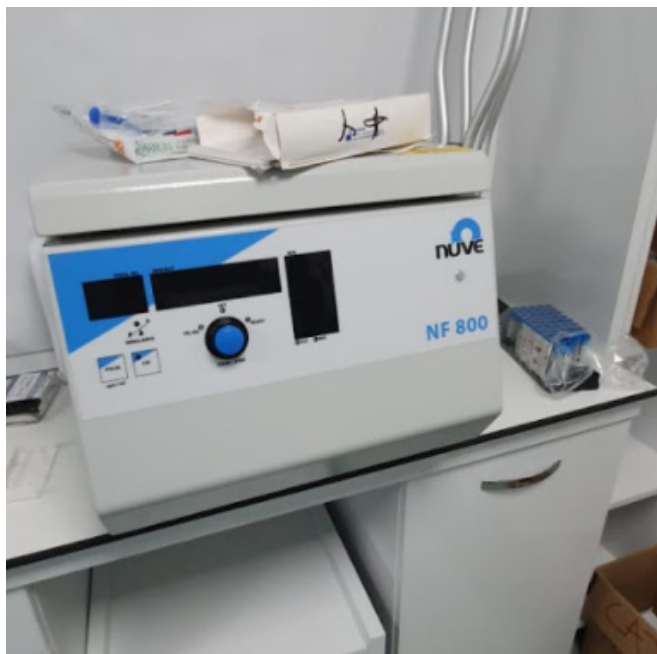
Ilustración núm. 15
Centrifuga NUVE NF800 en desuso

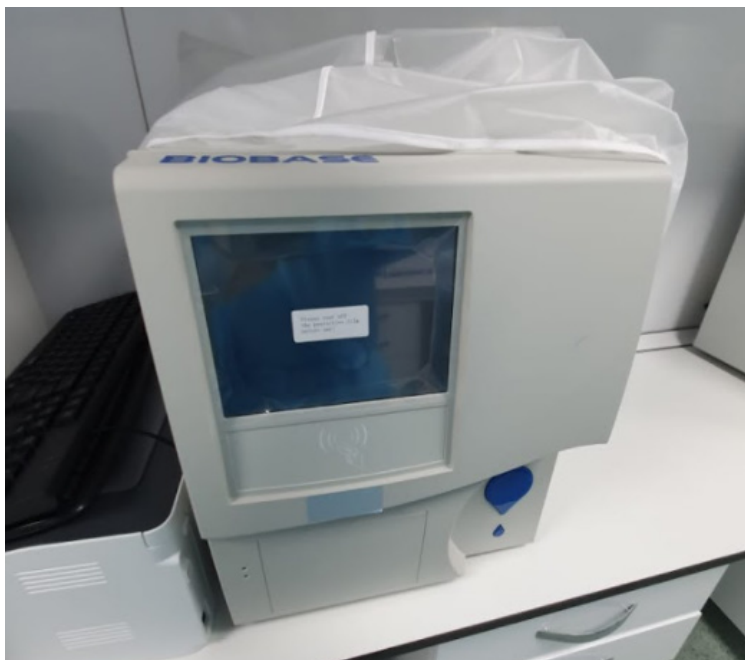
Ilustración núm. 17

Analizador de hematología BIOBASE BK-5000
