# LA CORRUPCIÓN EN TIEMPOS DEL COVID-19

### LAS MÁQUINAS DE ANESTESIA USADAS: UN RIESGO BIOLÓGICO INMINENTE

SEPTIEMBRE, 2020

CONSEJO NACIONAL ANTICORRUPCIÓN

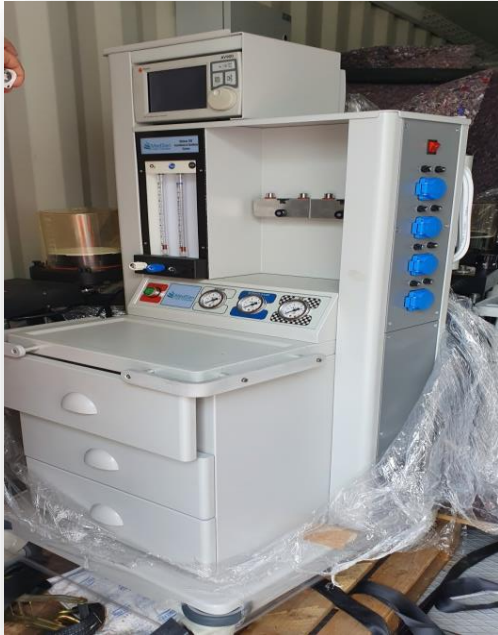
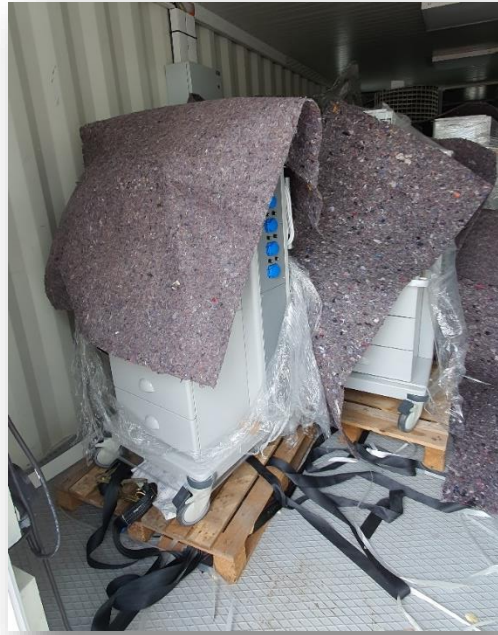
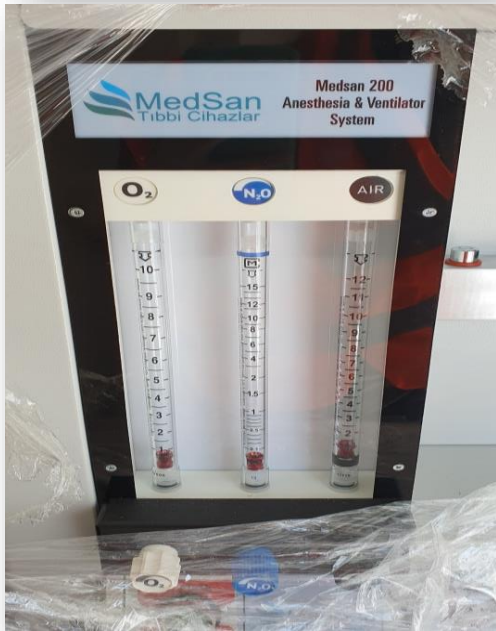
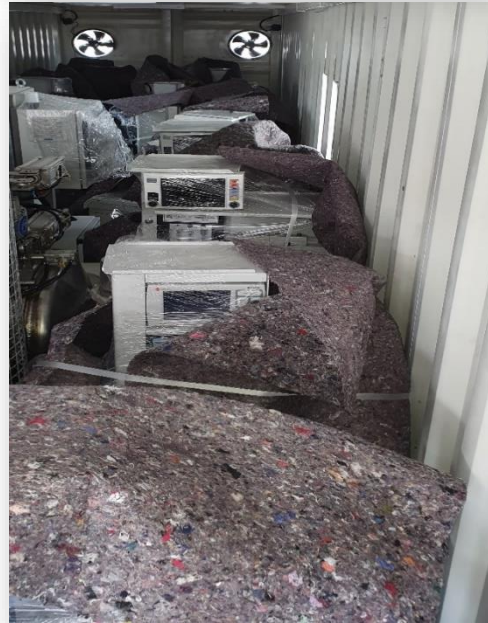
**Listado de evidencias n.º 1. Máquina de anestesia MedSan 200.**

- a) **Ubicación:** predio del hospital Mario Catarino Rivas; San Pedro Sula, Cortés, Honduras.
- b) **Equipo:** máquina de anestesia.
- c) **Cantidad:** veinte.
- d) **Marca:** *MedSan Tıbbi Cihazlar*.
- e) **Modelo de máquina:** *MedSan 200* —descontinuado—.
- f) **Fabricación de la máquina:** Turquía.
- g) **Modelo del monitor:** *Intermed Penlon AV900* —descontinuado—.
- h) **Fabricación monitor:** Reino Unido (UK).
- i) **Número de serie:** AV90905-20.
- j) **Año de fabricación:** 2001.
- k) **Estado:** segunda mano —usado—.
- l) **Empaque y presentación:** sellado con plástico transparente y trazos de alfombra rústica sobre *pallets* de seis reglas de madera.
- m) **Implementación médica:** no se recomienda su utilización ni reparación por presentar alto riesgo biológico.

En la visita realizada al hospital Mario Catarino Rivas el 21 de agosto de 2020, se evaluó el estado físico de las máquinas de anestesia que venían al interior de los supuestos hospitales móviles introducidos al país, mismas que según los actuales directivos de Invest-H, se trataba de ventiladores mecánicos, los cuales iban a ser utilizados para la atención de pacientes en estado crítico ante la emergencia nacional provocada por el COVID-19.

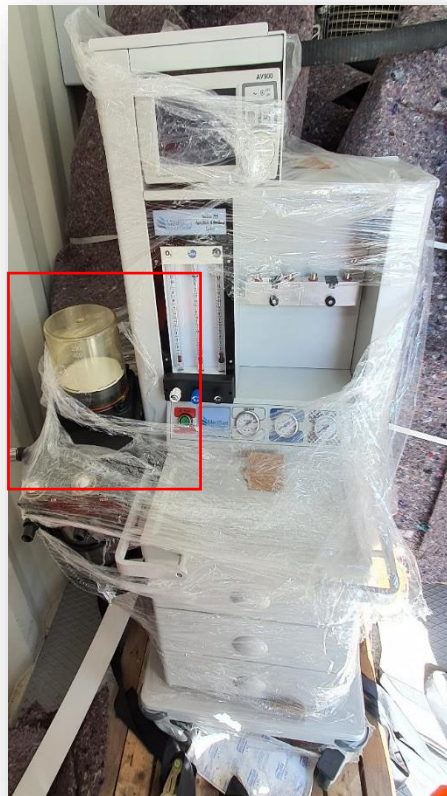
- a) El recipiente del fuelle<sup>2</sup> tiene desgastes significativos, especialmente, en los números que indican las mediciones de volumen tidal<sup>3</sup> suministrado al paciente, tal y como se muestra con posterioridad.

**Listado de evidencias n.º 2.** Desgaste en el recipiente del fuelle de la máquina de anestesia.

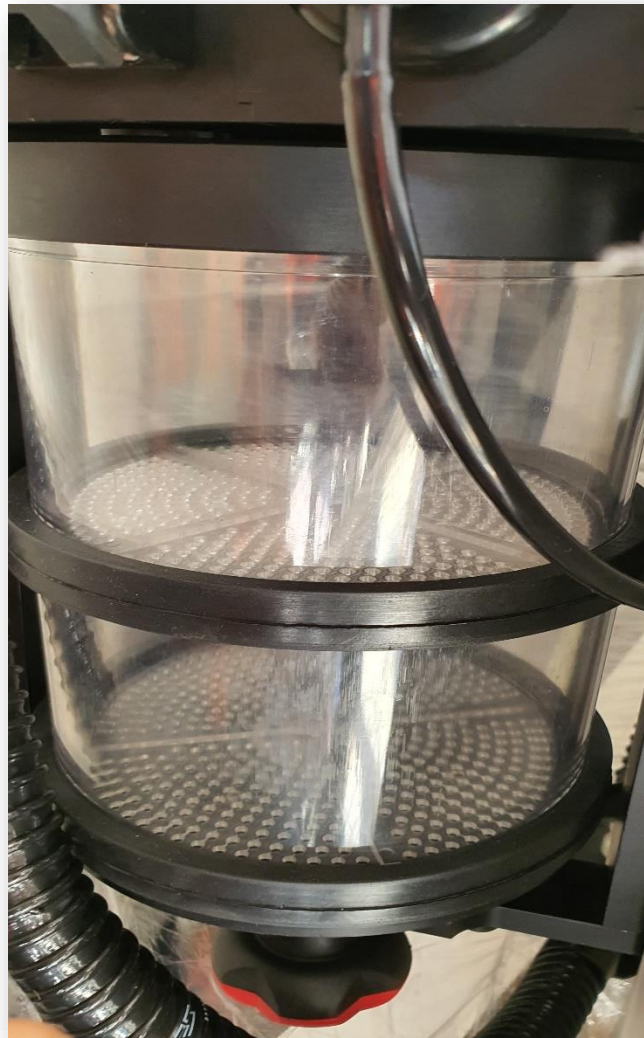
- b) El cánister o absorbedor de dióxido de carbono ( $\text{CO}_2$ ) muestra signos de desgaste y residuos de cal sodada, lo que significa que ha sido utilizado en reiteradas ocasiones. Por su parte, la cal es un término que designa todas las formas físicas en las que puede aparecer el óxido de calcio ( $\text{CaO}$ ): obtenido de la calcinación de las rocas calizas y encargado de reaccionar con los gases exhalados por el paciente; de esa manera, se elimina el  $\text{CO}_2$  para poder ser inhalado nuevamente, y es por eso que cuando cumple esta función, el cánister debe ser cambiado.

Conviene decir que cuando una máquina de anestesia se encuentra completamente nueva, no hay ningún signo de desgaste en el descrito objeto cilíndrico, ya que estos recipientes vienen nuevos y vacíos.

**Evidencia n.º 3.** Marcas de uso en cánister.

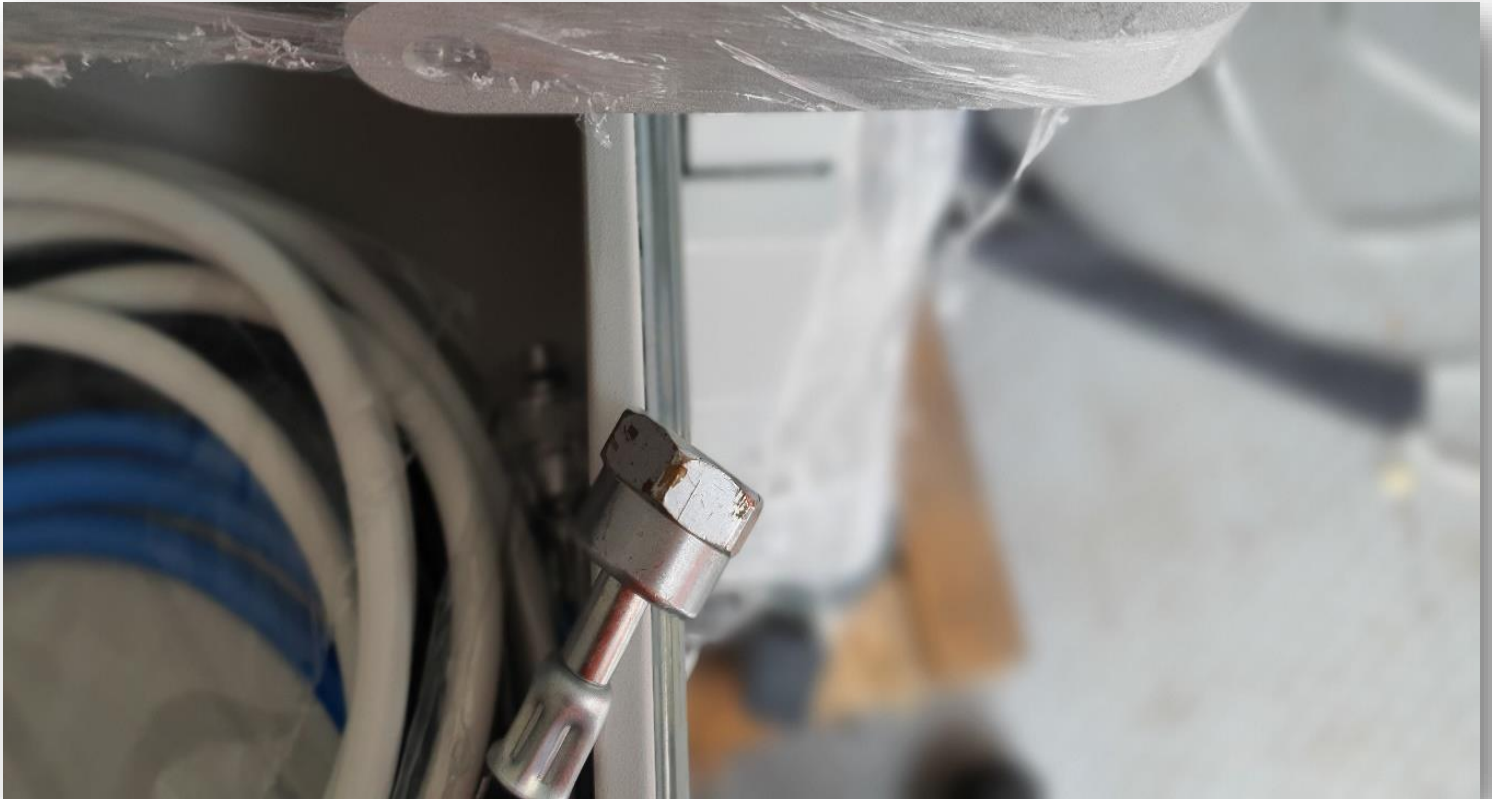
- c) Tal y como podemos observar, a simple vista se denotan los daños en los conectores de las mangueras que se encontraban en las gavetas de la máquina de anestesia, representando así un signo de deterioro como resultado al ser desarmada por una herramienta inadecuada para asegurar su sello completo.

**Evidencia n.º 4.** Manguera de máquina de anestesia.

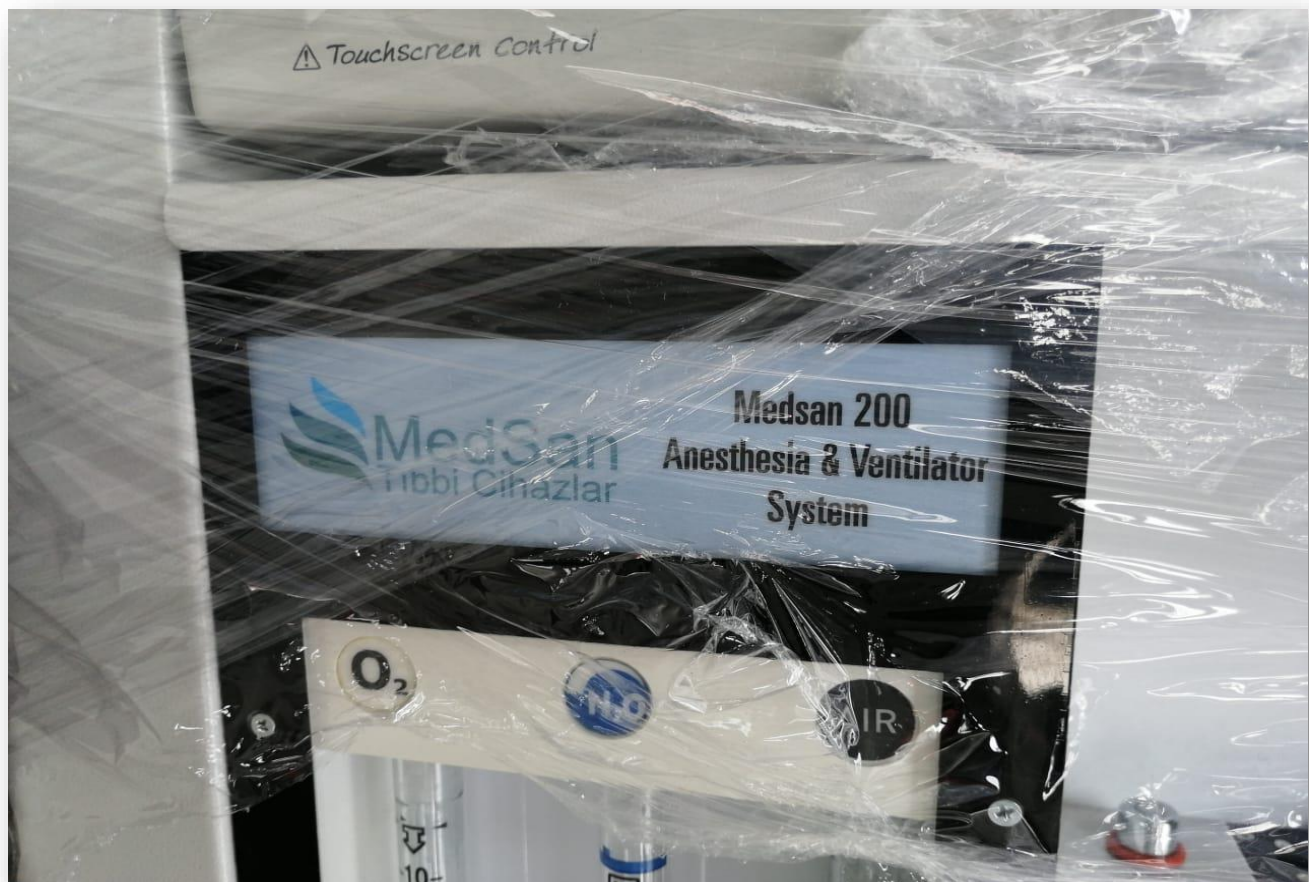
e) Cuando se ingresó al contenedor donde se encontraban almacenadas dichas máquinas, fueron observadas ciertas características, tales como *la viñeta* con el nombre de dicho equipo médico, la cual decía «*Medsan 200 Anesthesia & Ventilator System*».

Esta situación creó cierta inquietud, ya que en días anteriores cuando se efectuó la inspección de los hospitales móviles en Puerto Cortés, el ingeniero biomédico, contratado por el Ministerio Público, manifestó claramente que dentro de dichos módulos hospitalarios<sup>4</sup> no venían ventiladores mecánicos, sino que únicamente máquinas de anestesia para quirófanos, mismas que no pueden considerarse como ventiladores, ya que su función es completamente distinta.

**Evidencia n.º 6.** Viñeta de cada máquina de anestesia tomada en la inspección efectuada en San Pedro Sula y Tegucigalpa.

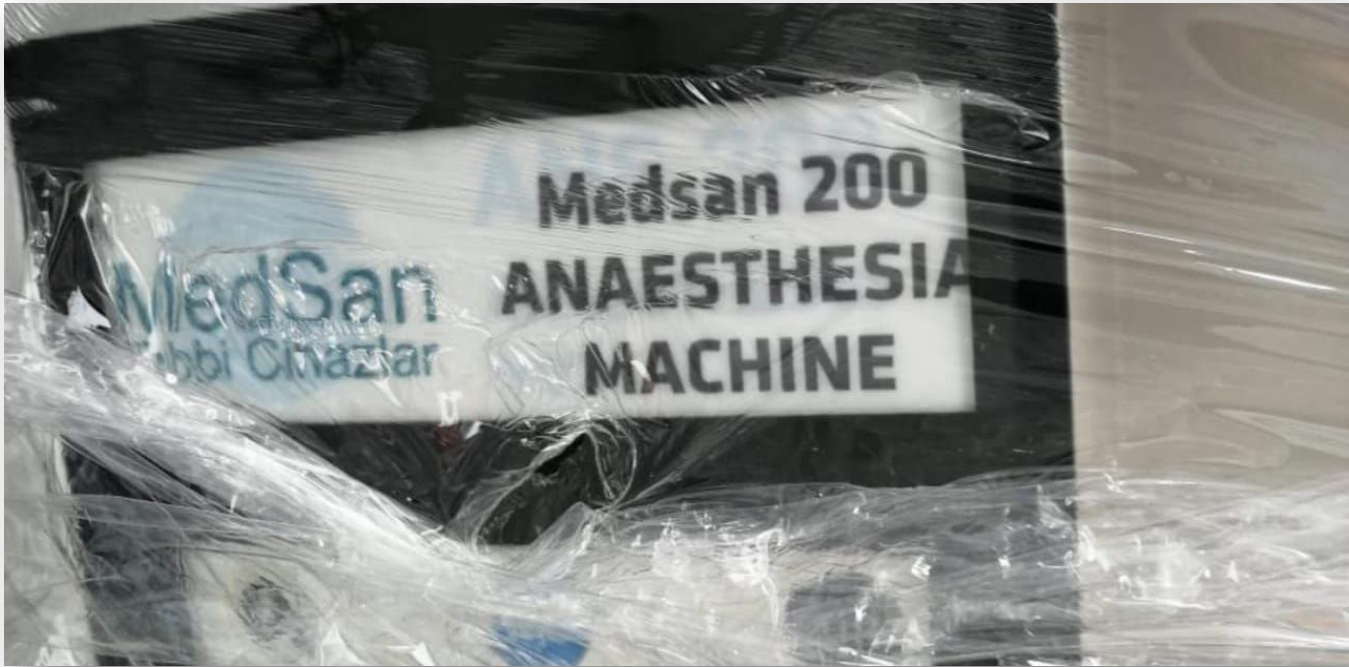
**Evidencia n.º 7.** Imagen tomada a la viñeta de la máquina de anestesia durante la inspección efectuada en Puerto Cortés.

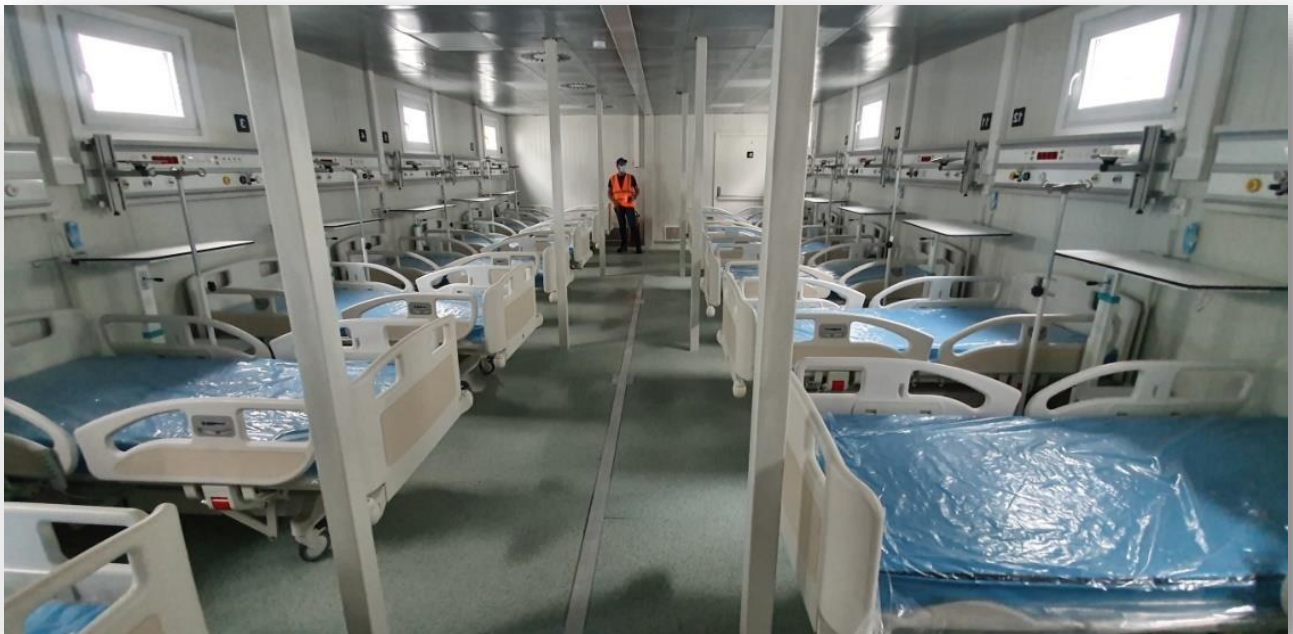
**Evidencia n.º 8**

- h) Se realizaron mediciones de distancia y separación entre las camas de la UCI con cintas métricas y con dispositivos de alta precisión láser entre las áreas, determinando que por pautas del distanciamiento físico, estas camas no cumplen con la normativa que dicta y que deben tener, es decir, una separación entre 1.5 metros a 2.0 metros, no obstante, las camas cuentan con una separación mínima de 60 centímetros (0.60 metros) y un máximo de 80 centímetros (0.80 metros); ni siquiera llegan al metro de distancia, lo cual provocará que al personal de salud se le complique efectuar una eficaz atención médica hacia sus pacientes.

Área: 67.84 metros cuadrados  
Camas en UCI: trece

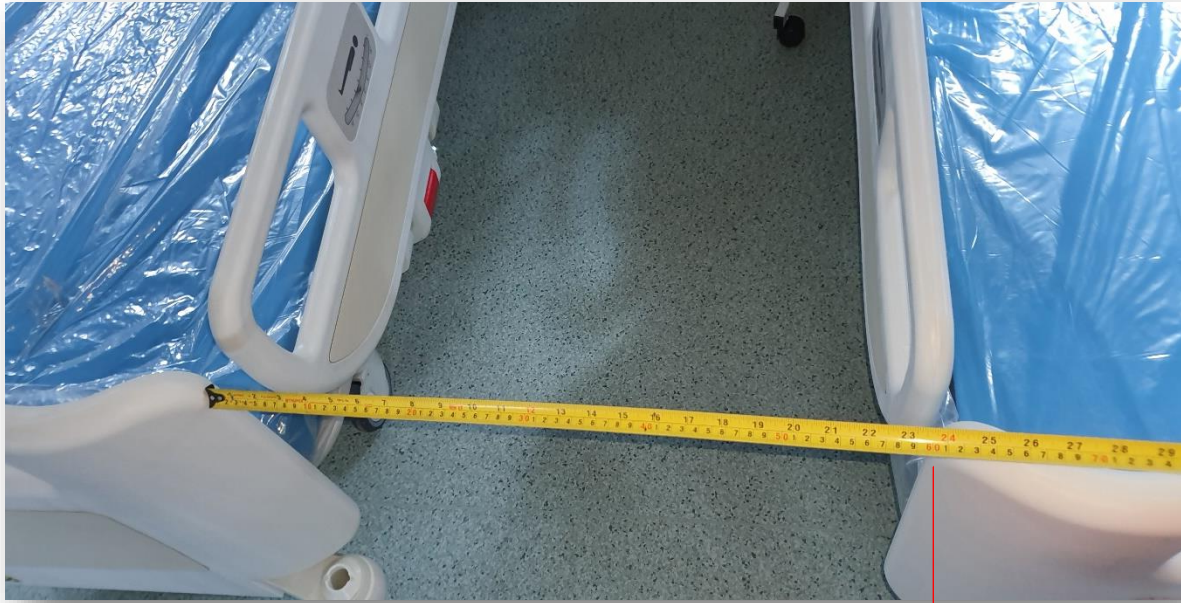
**Evidencia n.º 9**

Medición entre las camas:  
60 centímetros (0.60 metros)

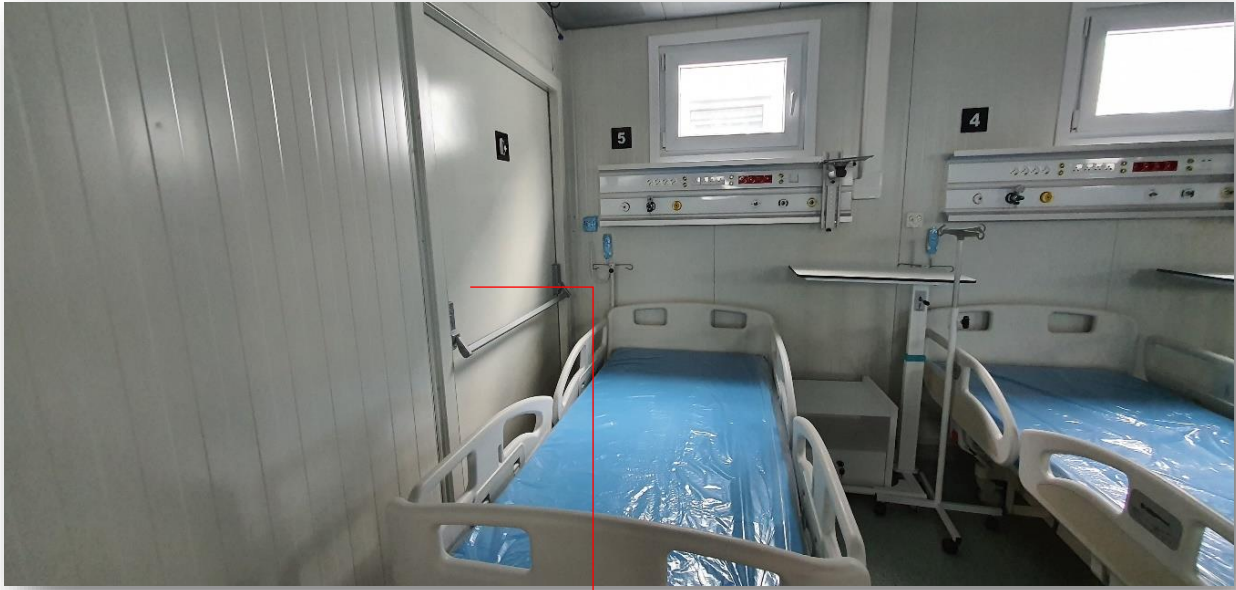
**Evidencia n.º 10**

- i) Asimismo, se logró identificar que, en caso de tener que practicar una evacuación, la sala de UCI cuenta con una salida de emergencia, pero la cama n.º ocho de las trece habilitadas quedó a 33.5 centímetros de distancia de la puerta, ocasionando así la imposibilidad de poder salir. Eventualmente, esto indica una mala distribución de las camas en dicha sala.

Distancia entre salida de emergencia y cama:  
33.5 centímetros

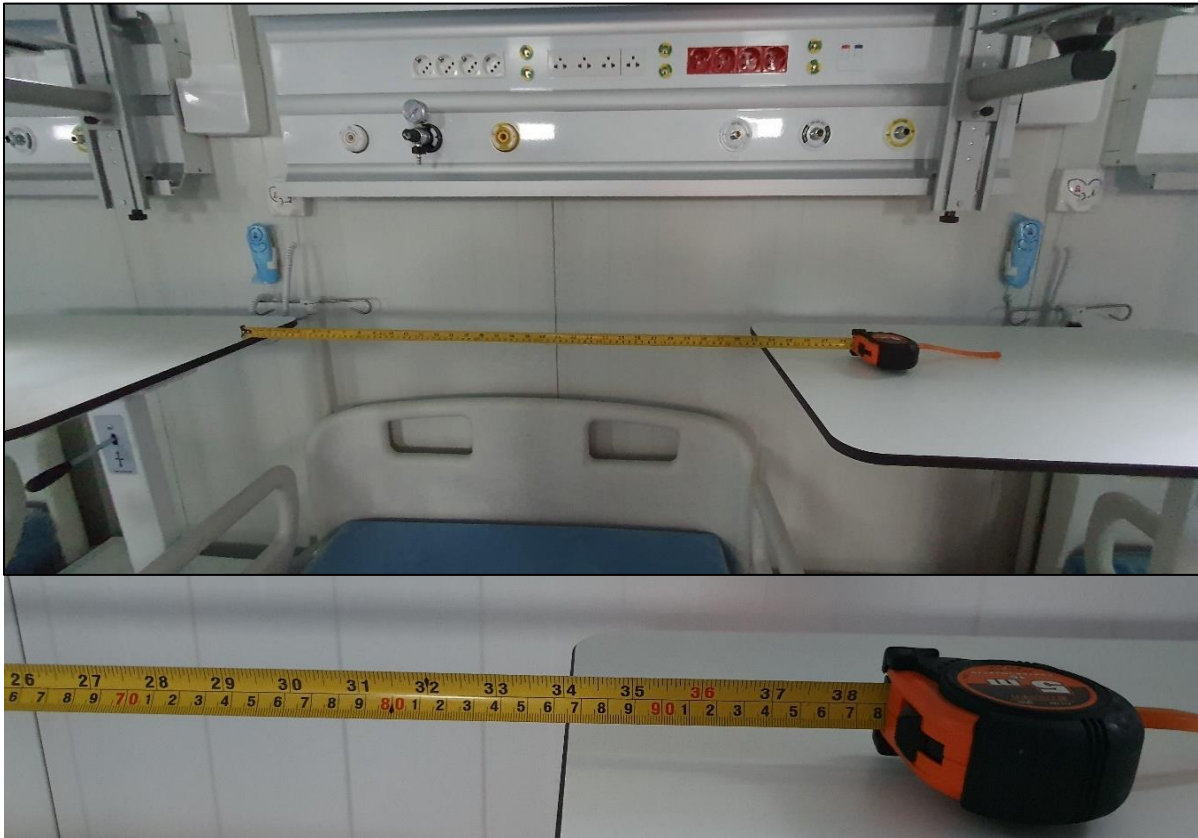
- f) Estas máquinas de anestesia estaban destinadas a ser un sustituto de los ventiladores mecánicos para el tratamiento respiratorio de pacientes en la Unidad de Cuidados Intensivos (UCI), sin embargo, el espacio que hay entre las camas del hospital móvil no cumple con las normas de instalaciones de una unidad. En este punto tan reducido no se puede atender a un paciente en caso de un paro cardiorrespiratorio, por ejemplo; ya que se requiere hacer una reanimación cardiopulmonar, lo cual resultaría imposible aplicar, de igual manera ocurre cuando se requiera intubar a un paciente en estado crítico.
- g) La operación y traslado de los equipos médicos en esta área es muy limitada. Además, es importante volver a recalcar que la ventilación de una máquina de anestesia no cuenta con los parámetros de ventilación necesarios para el tratamiento de pacientes infectados por el COVID-19.

**Evidencia n.º 11.** Distribución de camas en la UCI del hospital móvil.

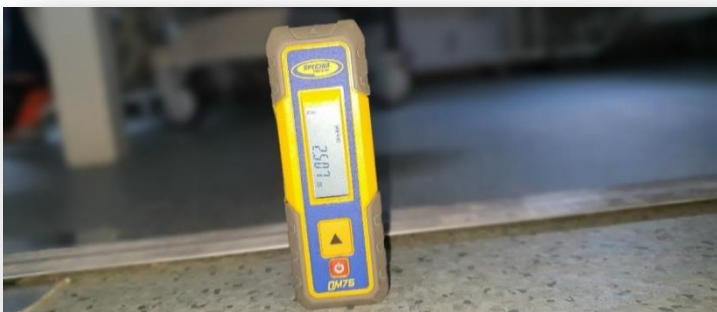
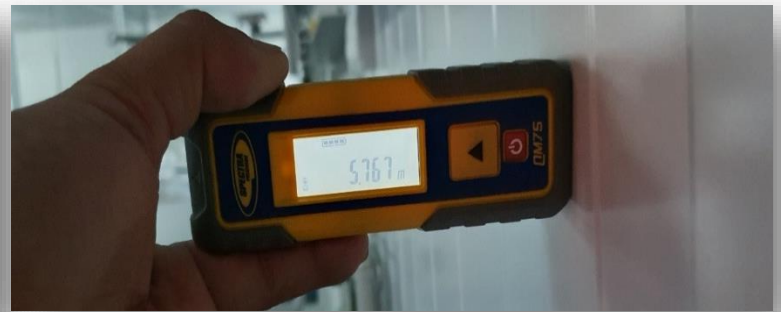
- j) La altura del techo respecto del suelo interior de todas las salas tiene una medida de 2.507 metros y según normas internacionales en construcción de hospitales, la altura mínima del techo debe ser de 2.70 metros cuando el número de pacientes exceda de dos. Dicha altura se considera por la cantidad de volumen en metros cúbicos (m<sup>3</sup>) de aire, oxígeno, dióxido de carbono, entre otros gases que permanecerían saturados en caso de que una unidad de aire acondicionado falle, ocasionando que la amígdala cerebral produzca un temor irracional en espacios confinados y áreas cerradas —más conocida como *claustrofobia*—.

**Listado de evidencias n.º 12.** Imagen n.º 1: *altura*, imagen n.º 2: *largo*, imagen n.º 3: *ancho*.

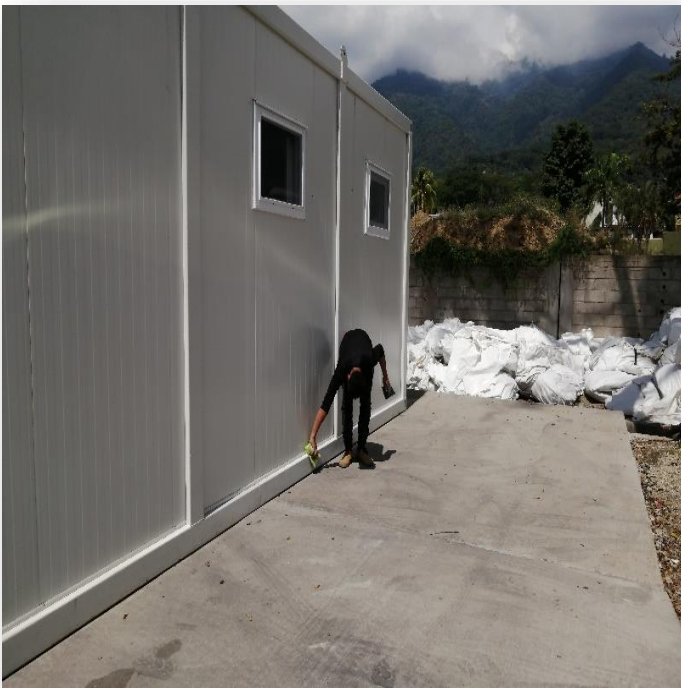
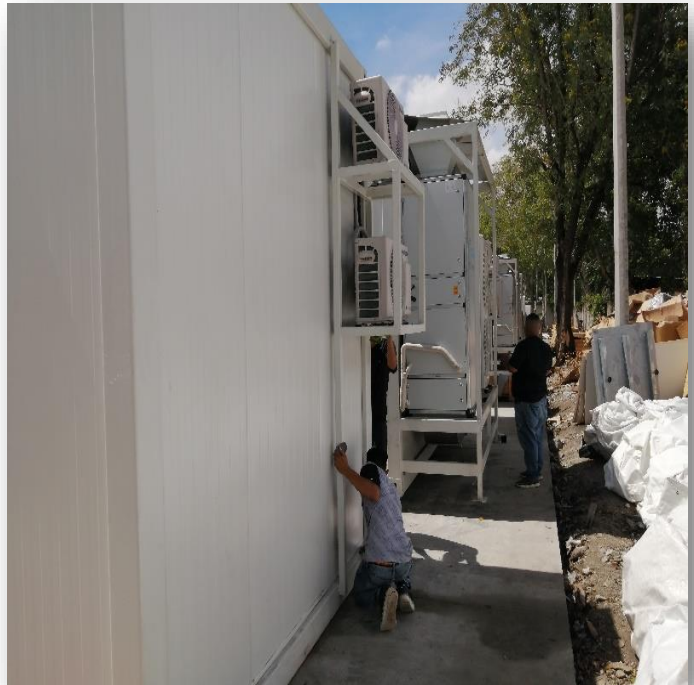
Durante la inspección efectuada por el equipo investigativo del CNA, se alcanzaron otros hallazgos distintos a los de las máquinas de anestesia, como por ejemplo: que un grupo de trabajadores de la empresa encargada de la instalación de estos centros de triaje móvil —ya que son unidades clínicas sin capacidad para atender pacientes con COVID-19— se encontraban lijando y pintando con aerosol color blanco el exterior de cada contenedor que presenta residuos de óxido, *esto con la finalidad de darle una mejor apariencia al hospital.*

**Listado de evidencias n.º 13.** Empleados lijando y pintando el exterior de los hospitales móviles.

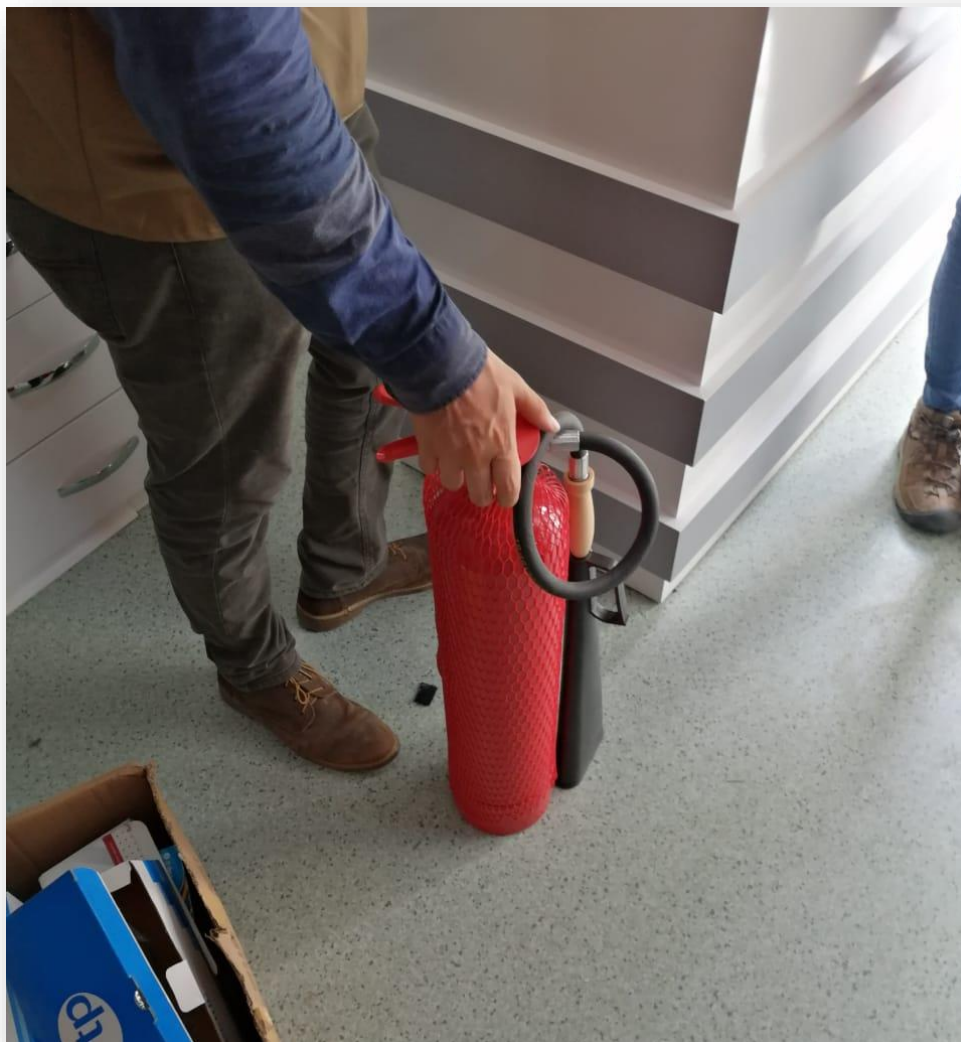
Una de las consultas que los especialistas desarrollaron durante el recorrido, fue el tema de los extintores, ya que no se observaban instalados por ningún lado. Ante esa interrogante, uno de los ingenieros de la empresa constructora respondió: «Los extintores no pueden ser colocados en las paredes de los módulos hospitalarios, debido a que no podrían resistir el peso de estas herramientas contra incendios», por lo que hasta ese momento desconocían qué solución podrían utilizar para ubicarlos, puesto que son de mucha necesidad para salvaguardar la vida de los pacientes y empleados, así como también es uno de los requisitos que exige el Cuerpo de Bomberos en Honduras, previo a otorgar el visto bueno a un proyecto de esta índole.

**Evidencia n.º 14.** Extintores de los hospitales móviles.

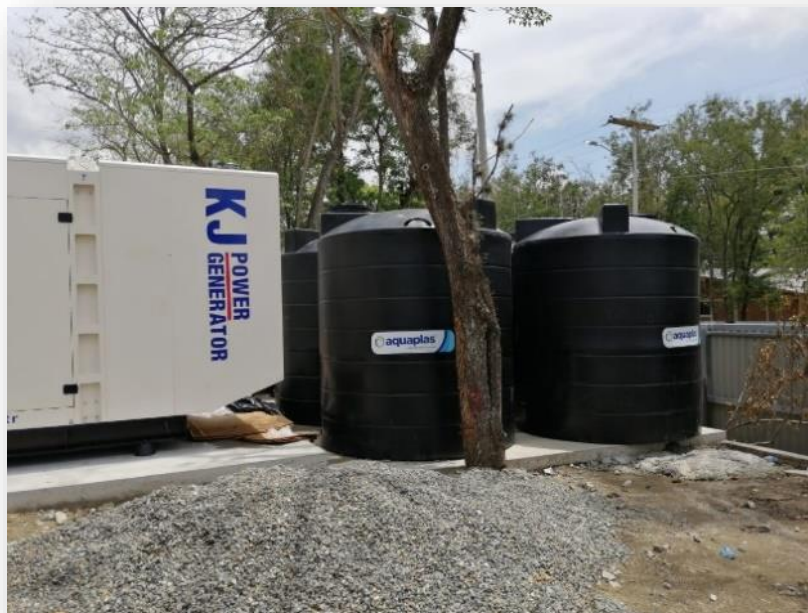
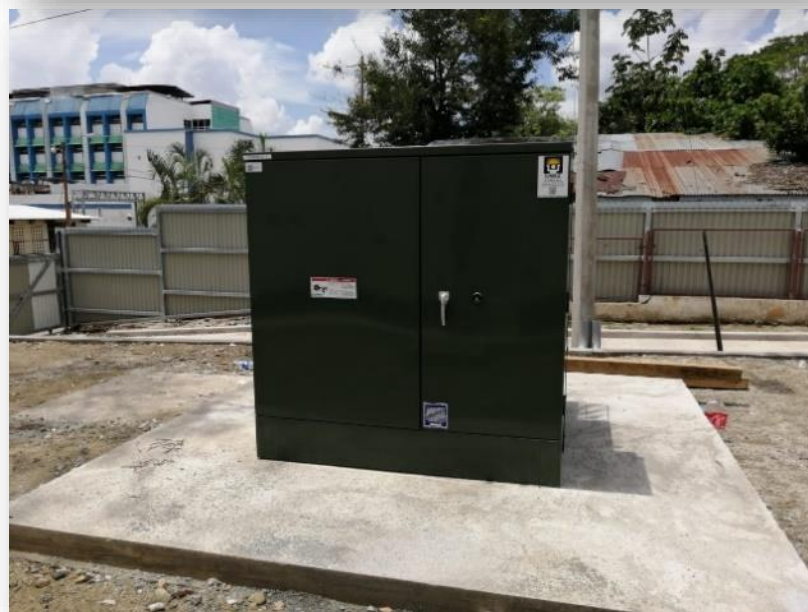
Con relación al tema de que este proyecto es considerado por las autoridades de Invest-H como un «*compromiso de llave en mano*», el CNA pudo corroborar que se continúan erogando fondos para poder poner en marcha dichas salas de triaje o módulos hospitalarios para la no atención del COVID-19, tal es el caso de la compra de veinticuatro tanques de almacenamiento de agua con capacidad de 2,500 litros cada uno, más dos transformadores eléctricos que, si bien es cierto, son necesarios, pero fue Invest-H quien los adquirió y no el proveedor como debió ser en el caso de que se tratara de un proyecto llave en mano.

**Listado de evidencias n.º 15.** Tanques de almacenamiento de agua y transformador eléctrico.

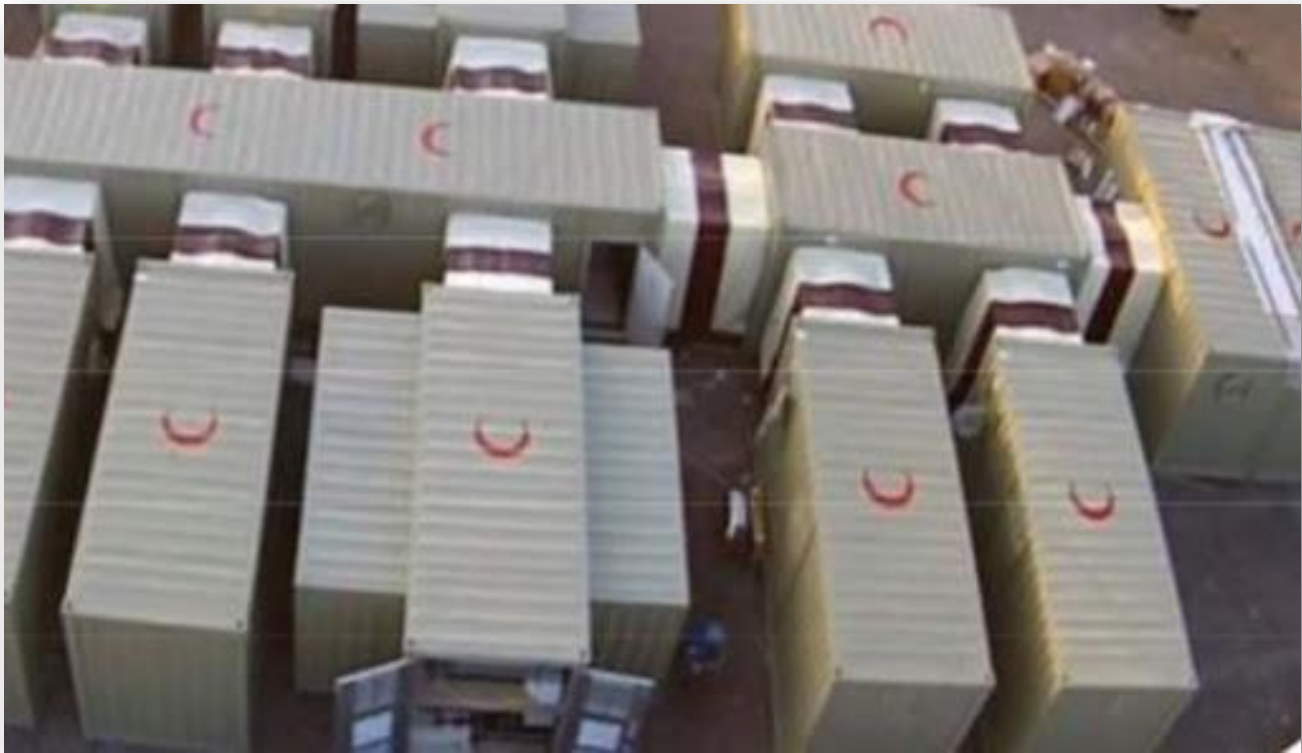
Simultáneamente, se pudo observar que las mangas utilizadas para acoplar cada contenedor no son como las que usualmente se ven instaladas en este tipo de módulos, ya que el material es de una lona bastante común, la cual estaba siendo colocada por los trabajadores de la empresa constructora y miembros de las fuerzas armadas con tornillos en cada extremo; esto con el fin de que esa lona se mantuviera templada, visto que no se trata de una manga tipo acordeón, como se puede observar en distintas imágenes tomadas de la página *web* del intermediario.

**Evidencia n.º 16.** Estilo de mangas según el sitio *web* del proveedor.

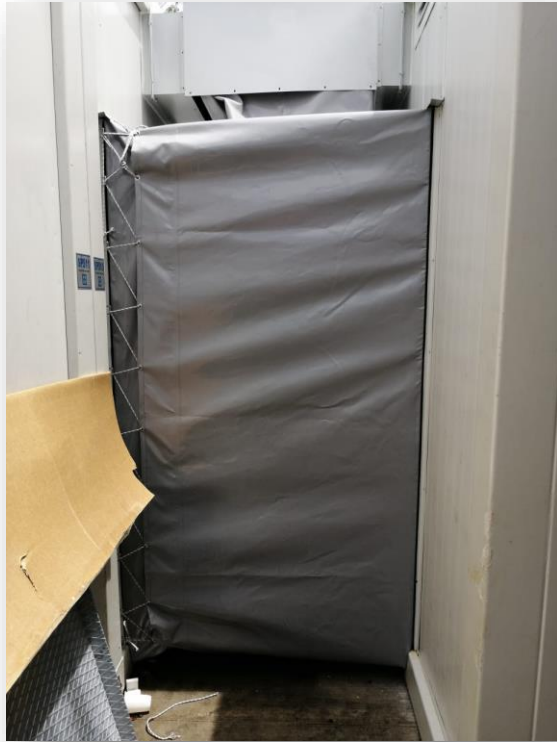
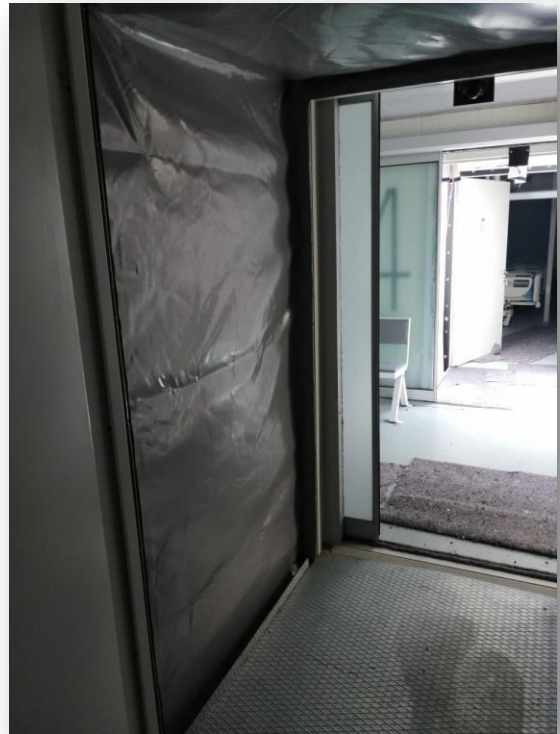
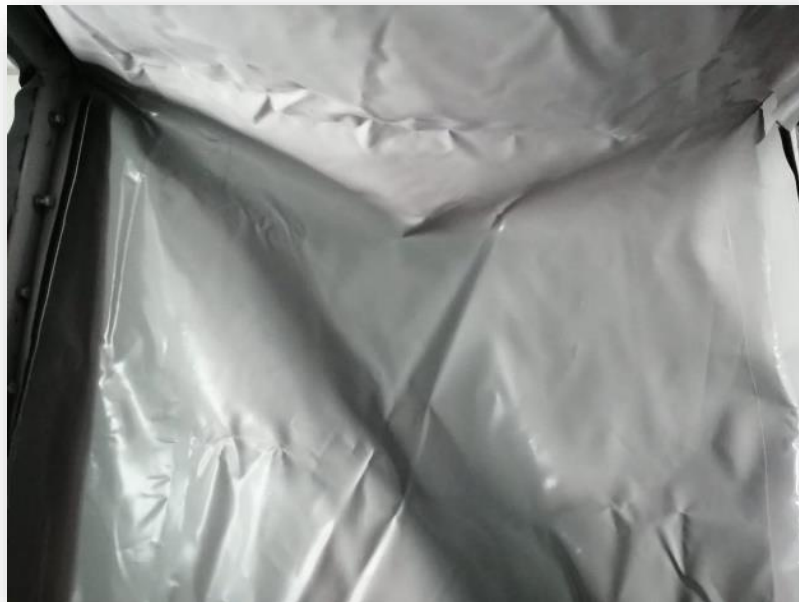
**Listado de evidencias n.º 17.** Lonas instaladas en los hospitales móviles de San Pedro Sula y Tegucigalpa.
