LA SECRETARÍA DEL
CLIENTELISMO
POLÍTICO
Y LA
CORRUPCIÓN

(Convenios entre 2018 y 2021)

Visita de campo a proyectos ejecutados por la extinta SEDIS.

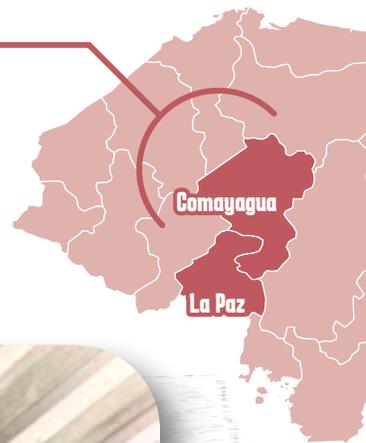
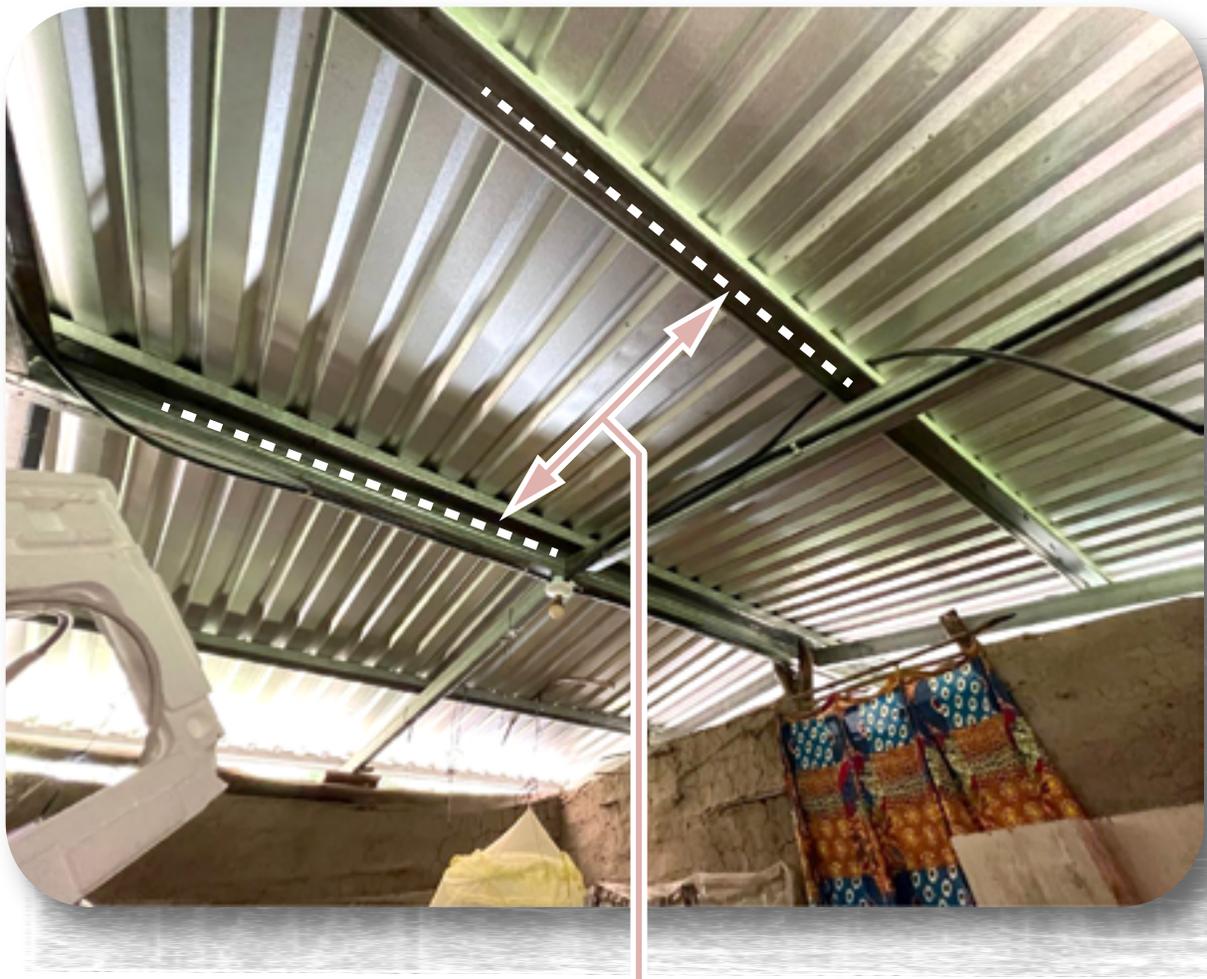
Visita en campo # 1

**Construcción de piso de cemento
y reemplazo de techo (vigas y láminas)**

Se identificó una distancia entre las canaletas del techo de **1.30 m**, sin embargo, se comprobó que el metraje registrado en Sisep **no es el mismo** con la verificada *in situ*. Sin embargo en el convenio se establecía que debía ser la distancia de 1.20 m.

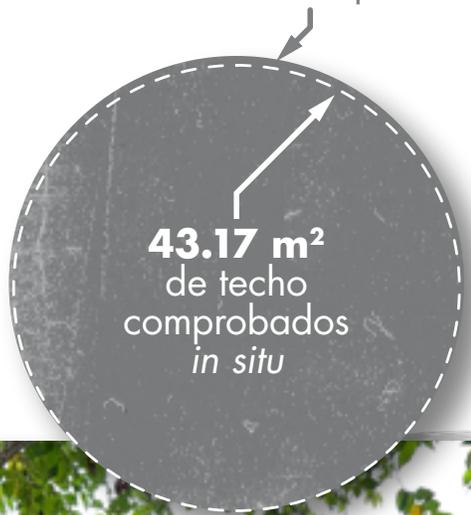
43.17 m²
de techo
comprobados
in situ

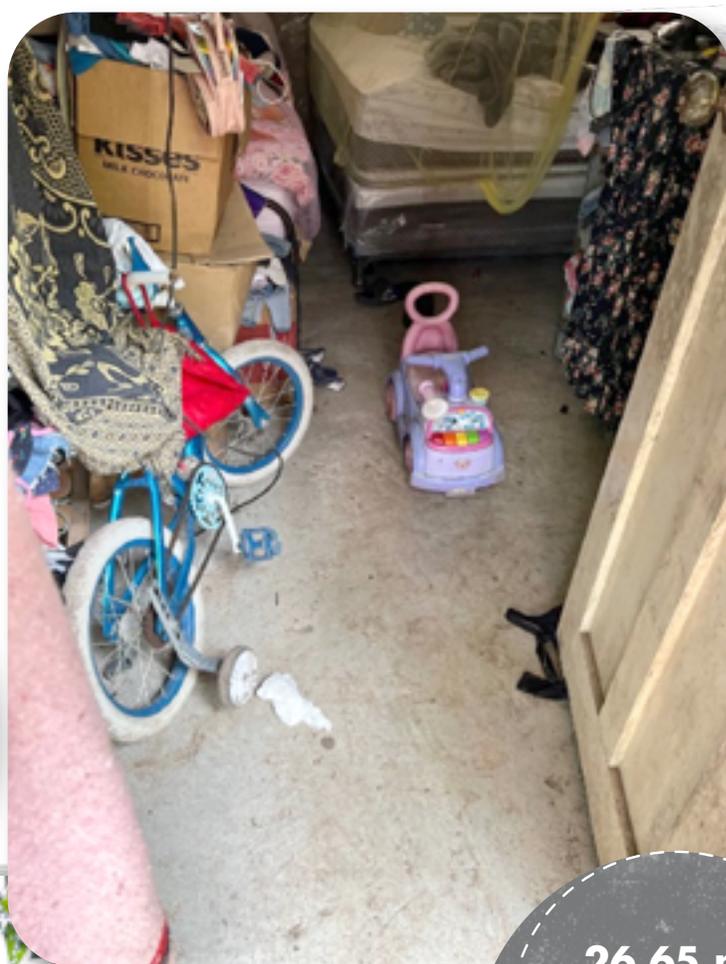
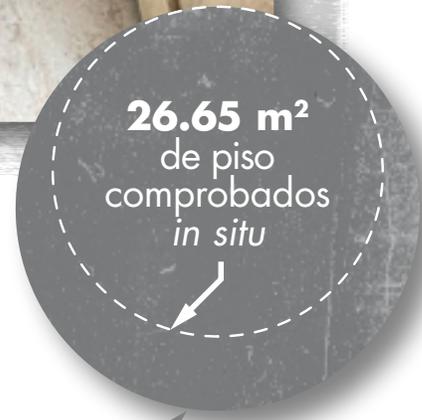
26.65 m²
de piso
comprobados
in situ

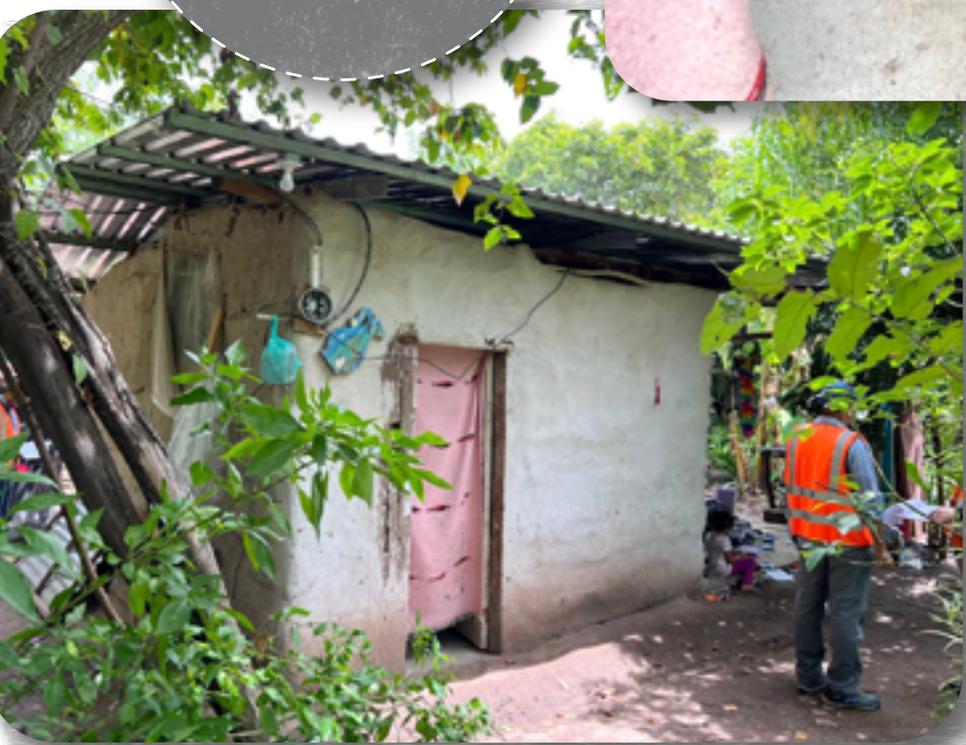
40 m²
de piso
registrados
en Sisep

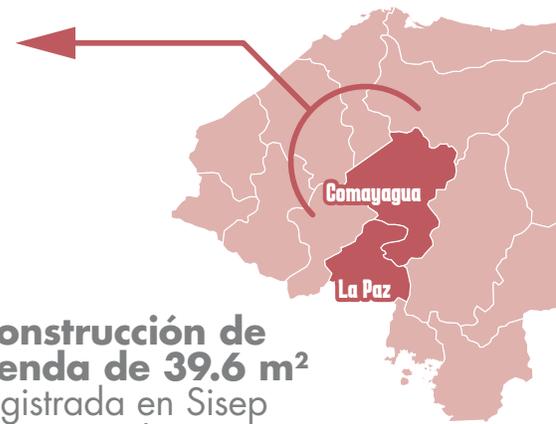
Visita en campo # 2

Construcción de vivienda de 39.6 m² registrada en Sisep

Vivienda inconclusa

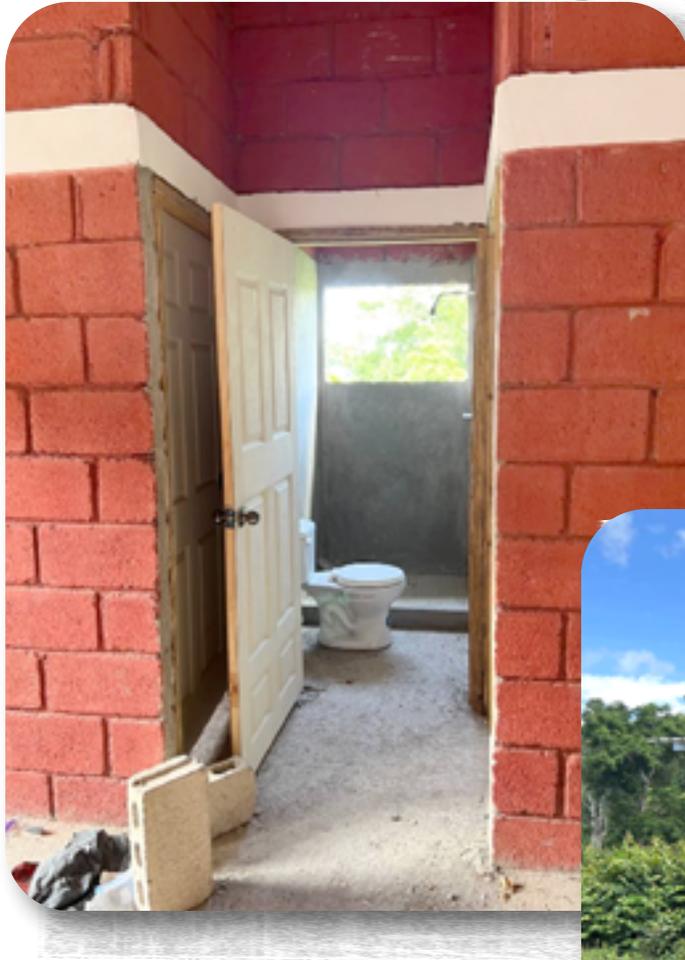
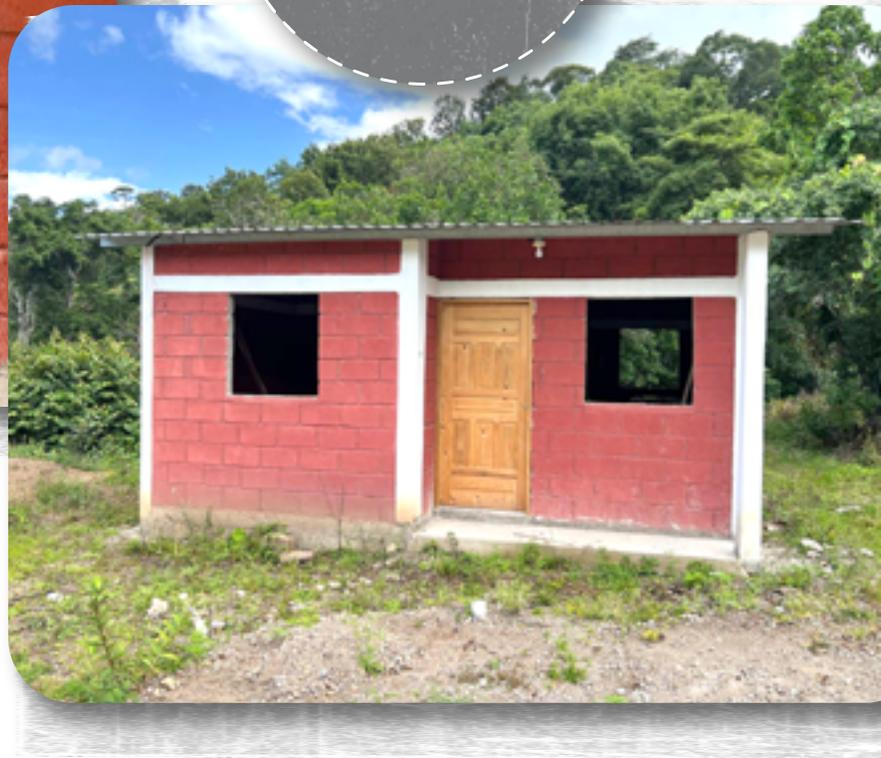
Existen varios errores constructivos como ser que no se colocaron jambas⁴ en puertas y ventanas.

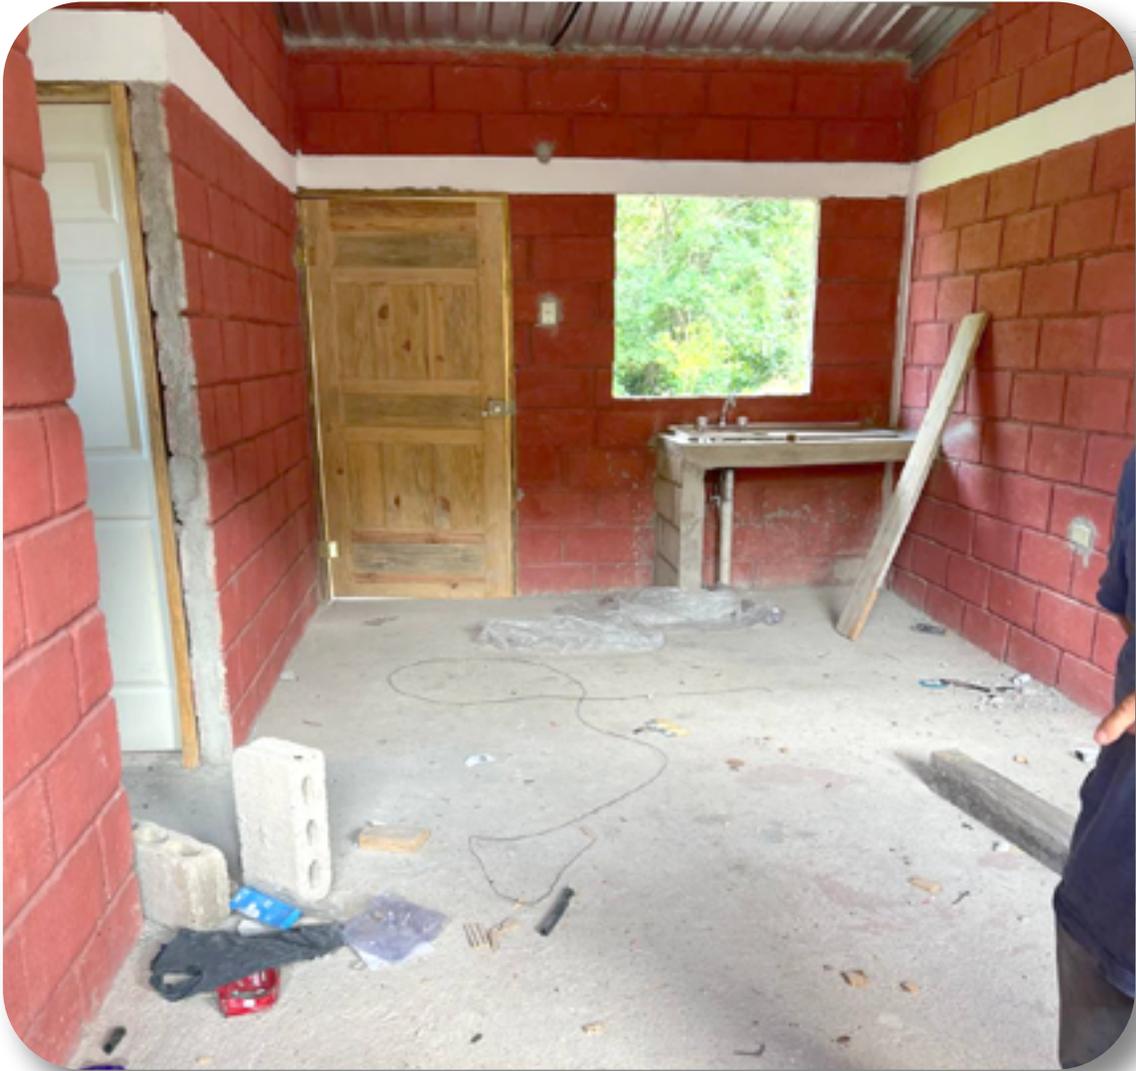
La vivienda **no se concluyó**, las puertas exteriores no son las metálicas que establece el convenio.

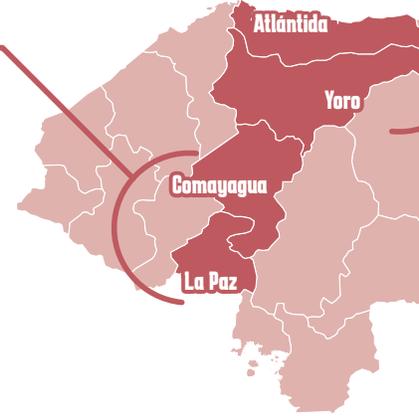
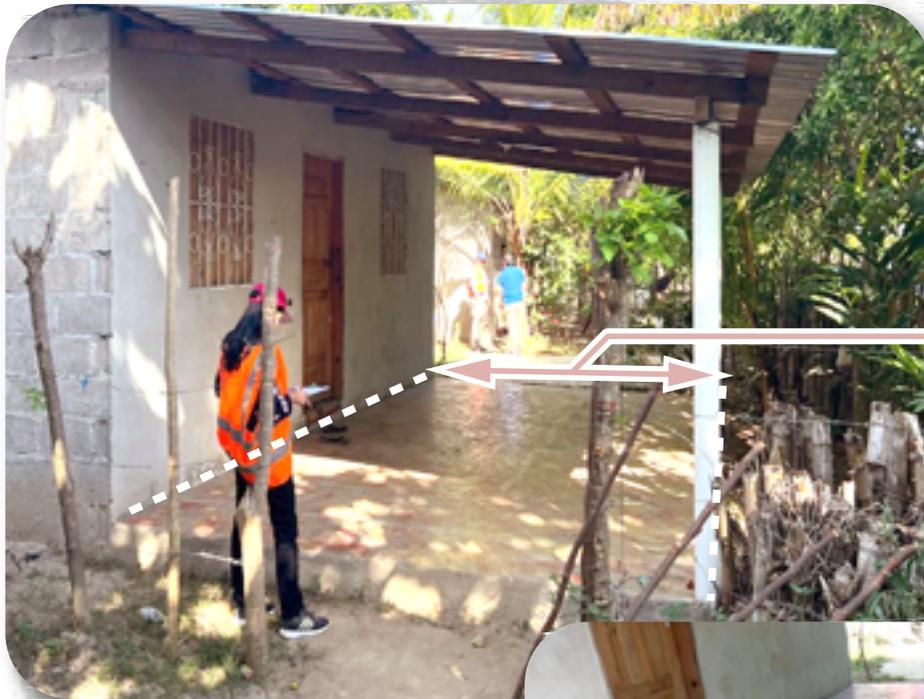
Visita en campo # 3

Se colocó piso en área externa de la casa (pasillo) dicha área no está autorizada en el convenio. Ya que debe de ser en áreas internas de la casa.

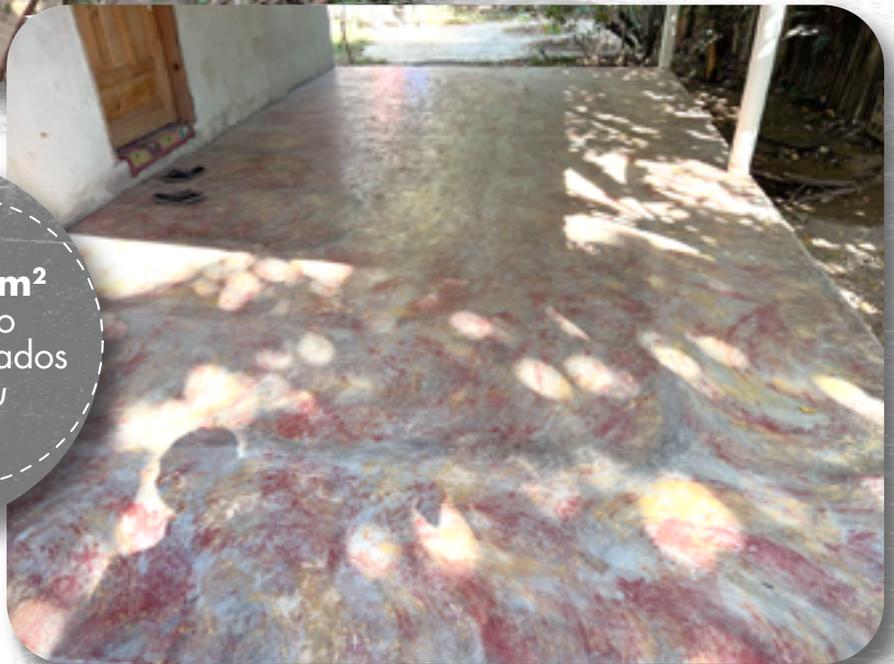
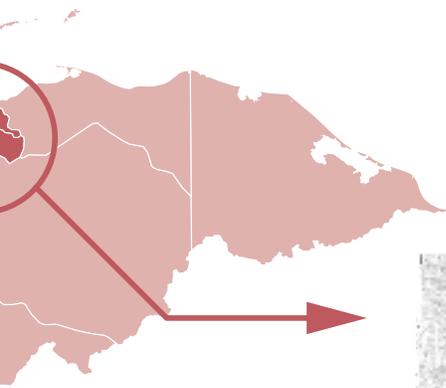
22.21 m²
de piso comprobados
in situ

37 m²
de piso registrados
en Sisep

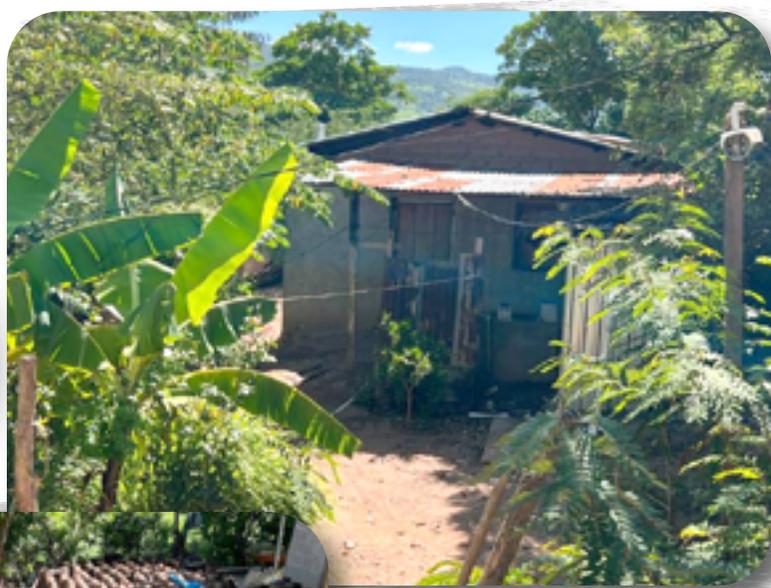
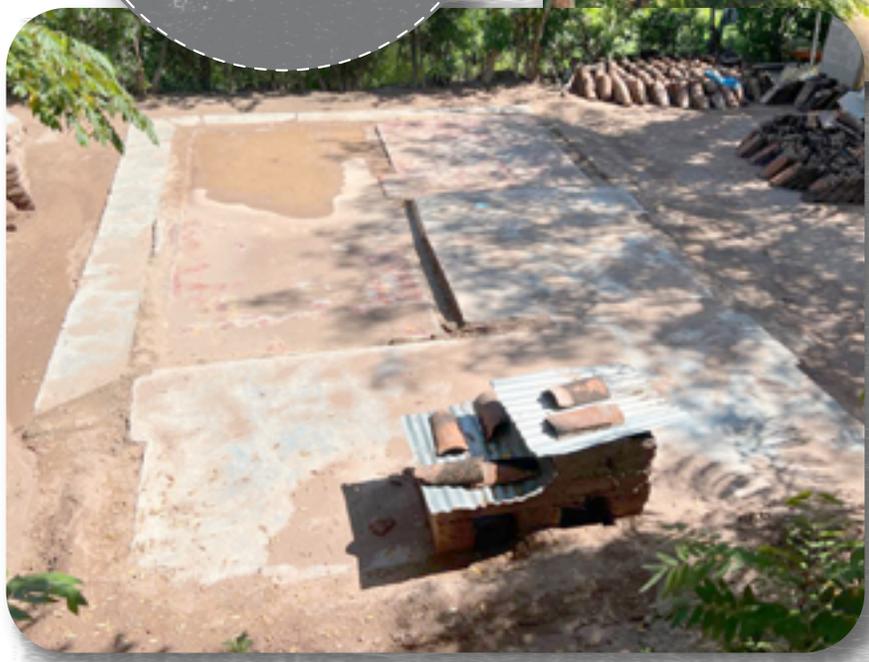
Visita en campo # 4

58 m²
de piso
registrados
en Sisep

51 m²
de piso
comprobados
in situ

Se tomaron medidas de la vivienda y se logró constatar que los metros cuadrados instalados es menor que cantidad de los registrados en Sisep.

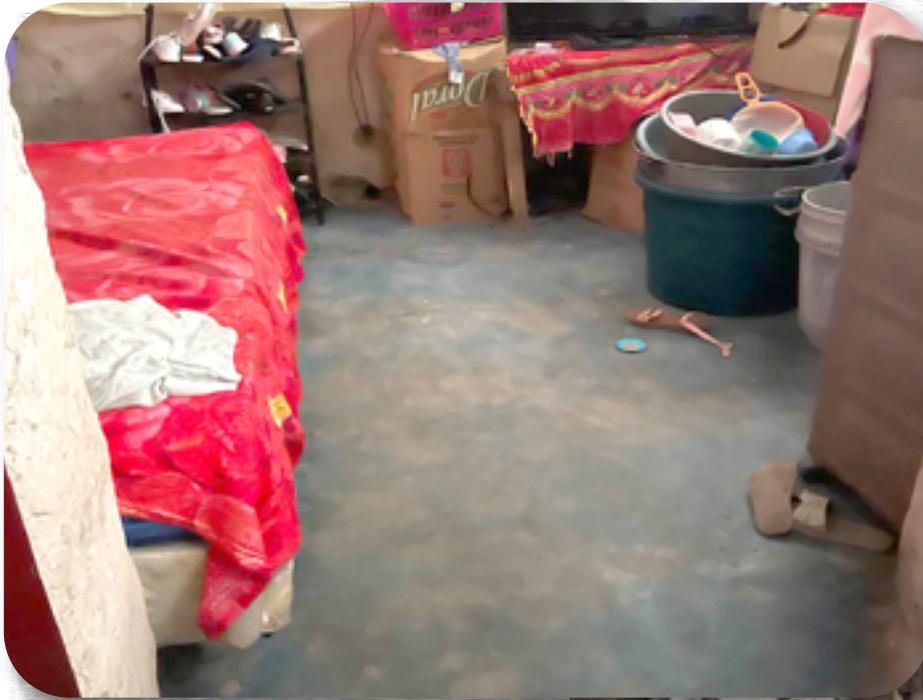
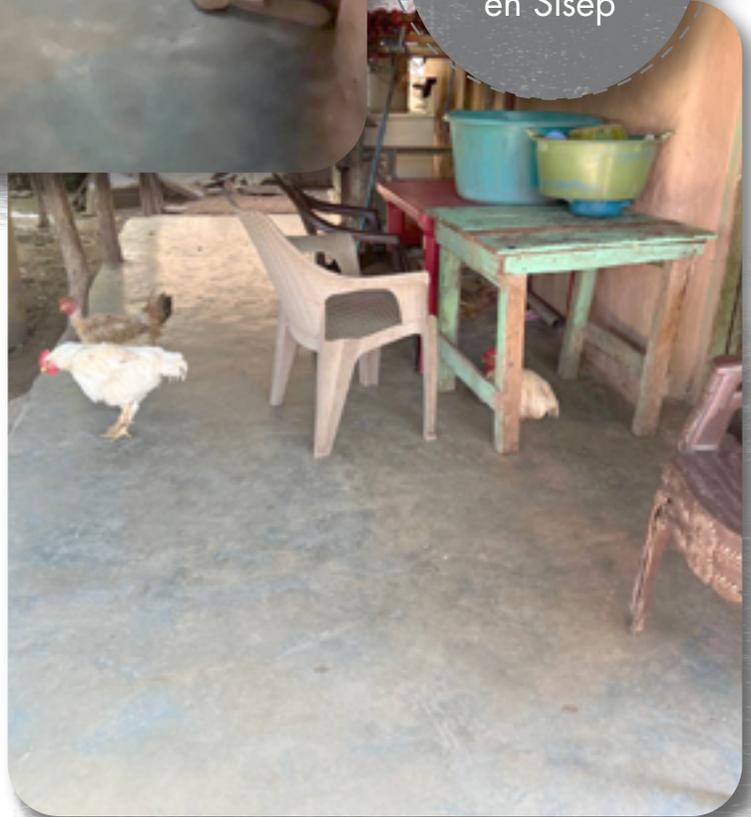
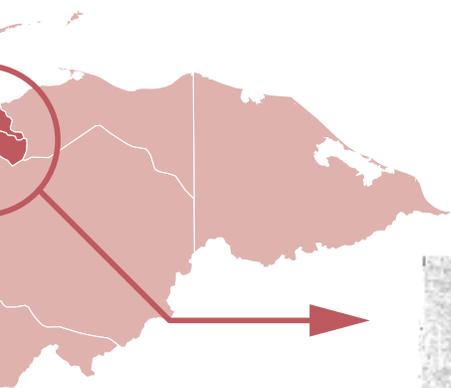
Visita en campo # 5

31.53 m²
de piso
comprobados
in situ

24 m²
de piso
registrados
en Sisep

Se pudo haber colocado más concreto para completar los metros cuadrados según convenio; la vivienda tenía la medida necesaria para completar los 40 m².

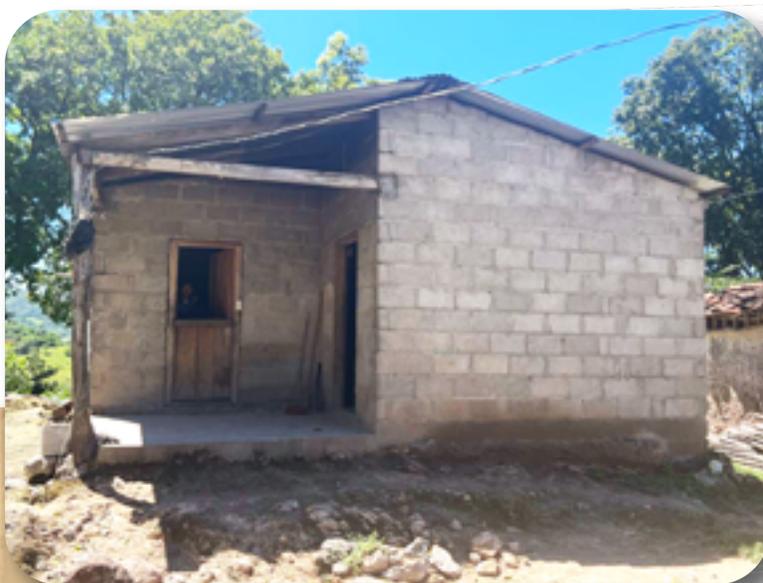
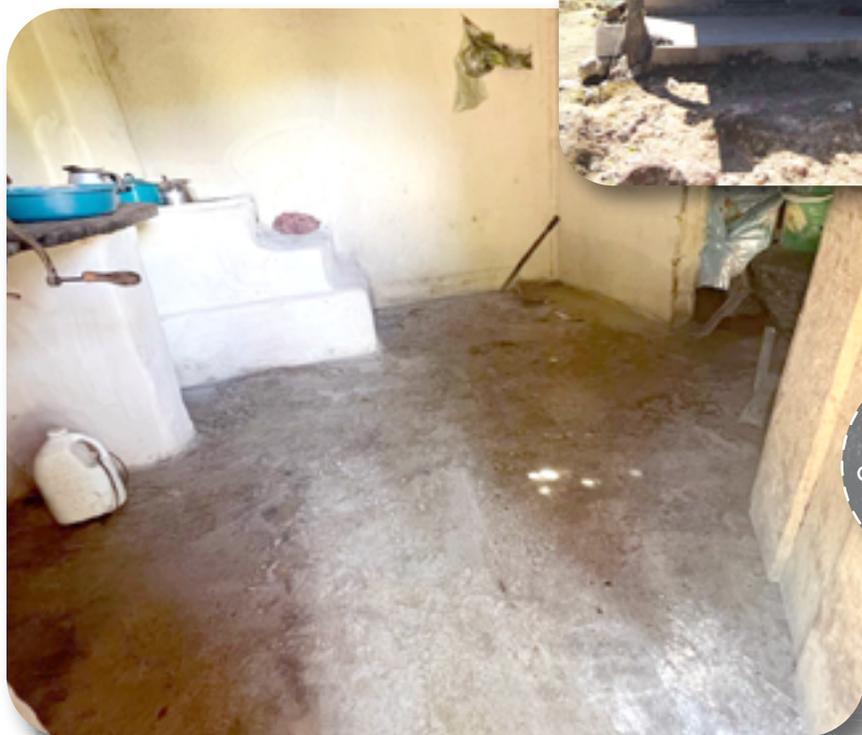
Visita en campo # 6

Se logró medir el piso, se constató que había más espacio para poder completar los metros cuadrados sugeridos en el contrato.

14 m²
de piso
registrados
en Sisep

12.02 m²
comprobados
in situ

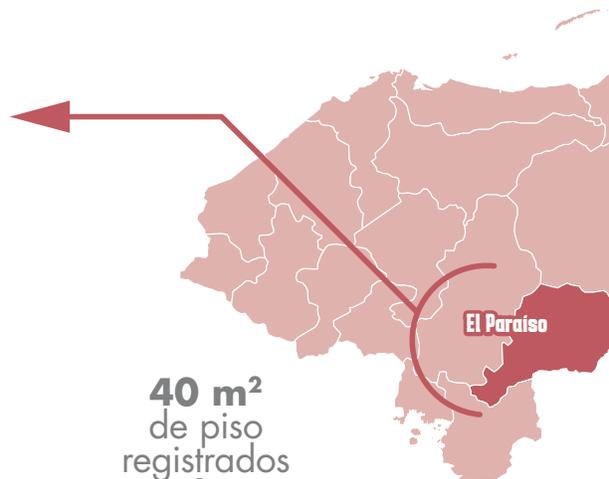
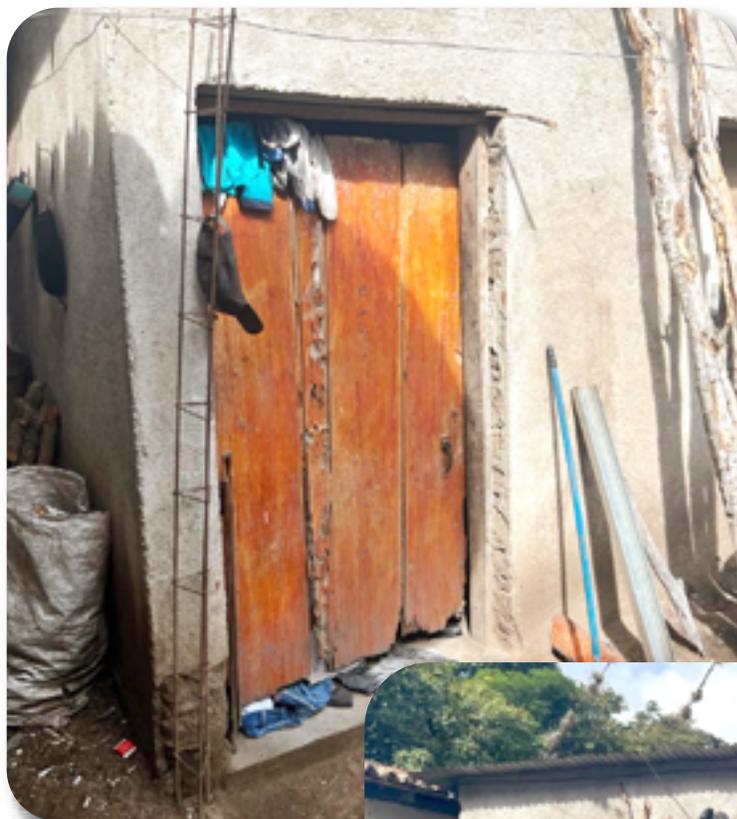
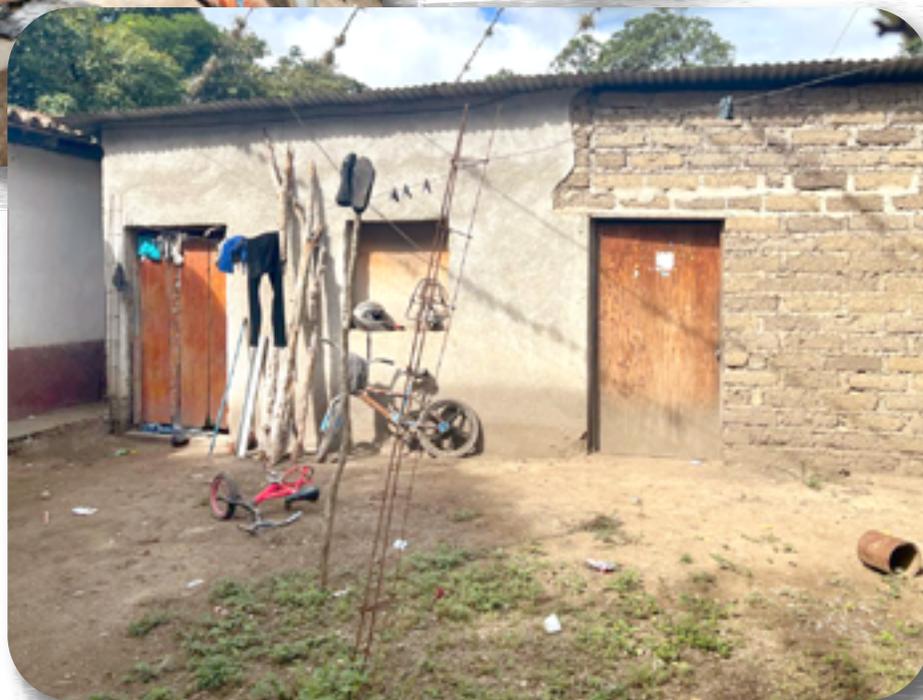
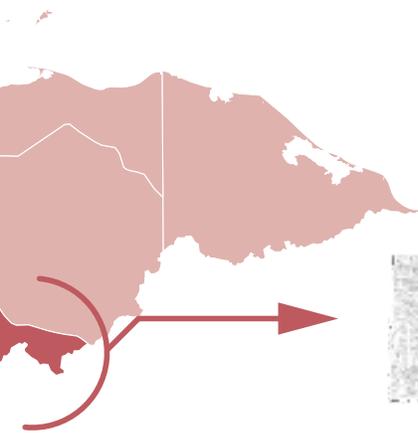
Visita en campo # 7

40 m²
de piso
registrados
en Sisep

16.32 m²
de piso
comprobados
in situ

Se comprobó que se colocó menos metraje de piso que el establecido en el convenio.

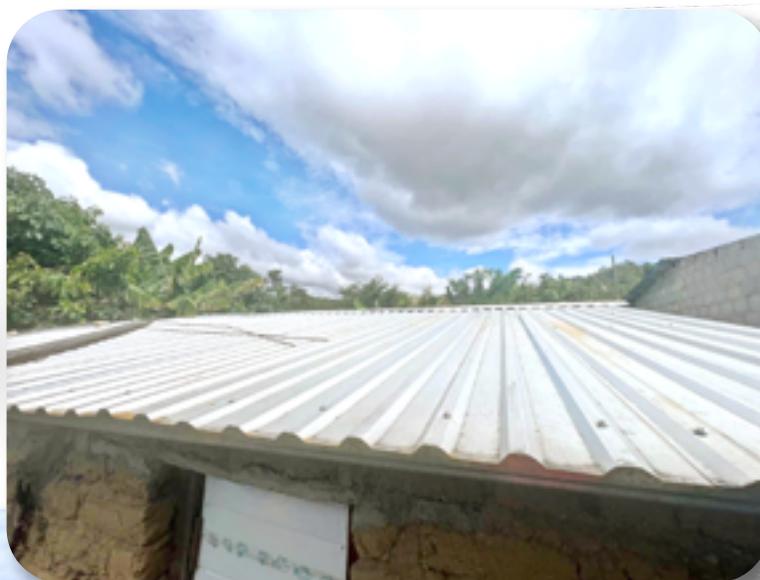
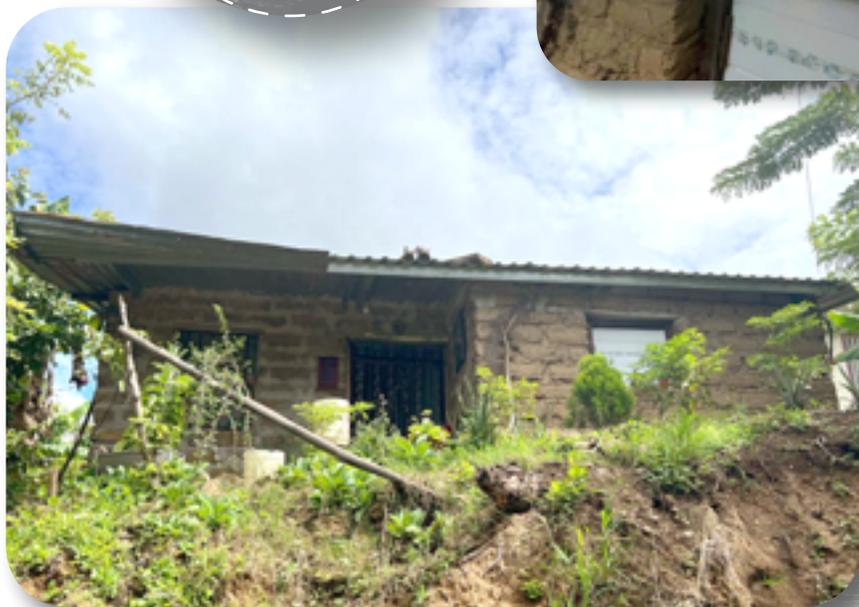
Visita en campo # 8

40 m²
de techo
registrados
en Sisep

24.17 m²
de techo
comprobados
in situ

Se colocó
menos metraje
de techo que
el establecido
en el convenio
y lo liquidado
en Sisep.

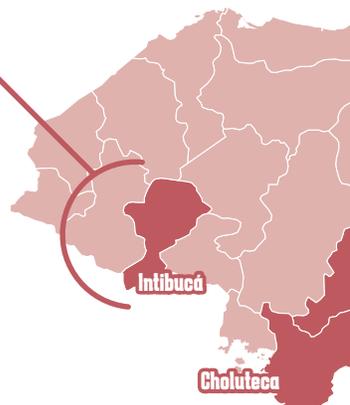
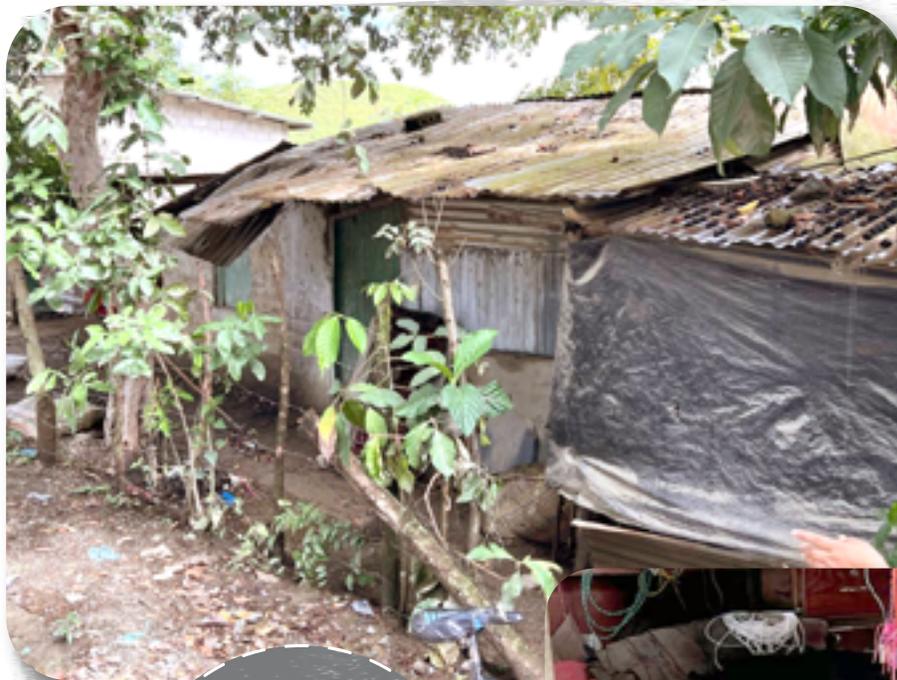
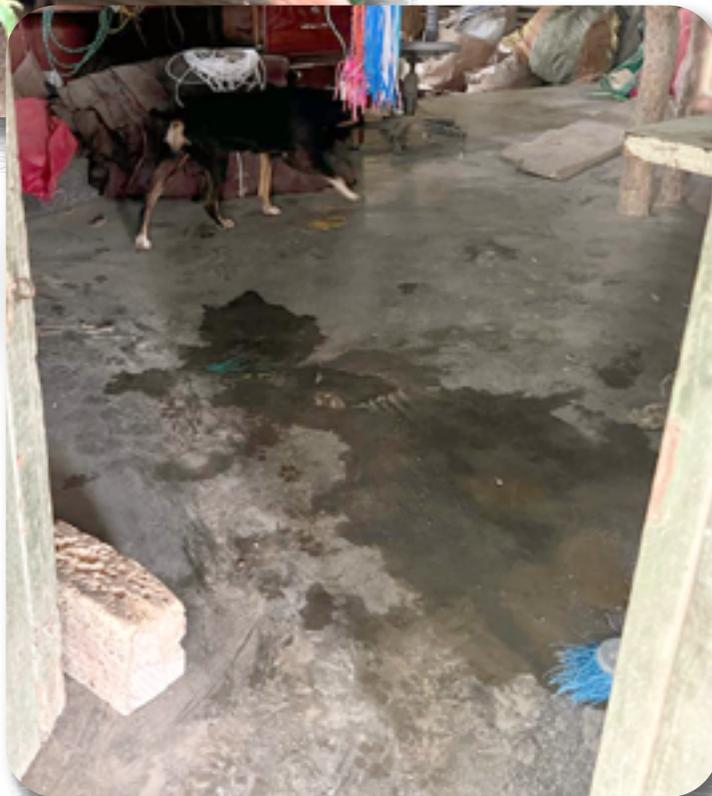
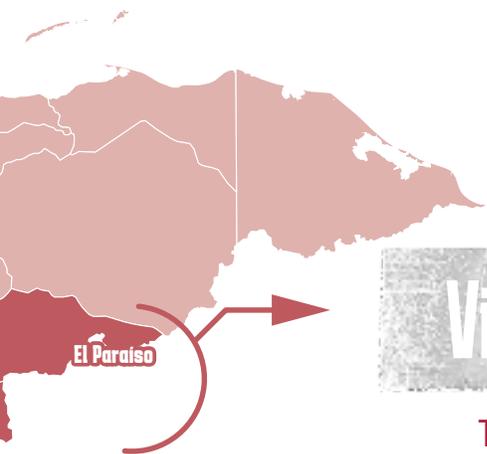
Visita en campo # 9

Se comprobó que colocaron menor metraje de piso que el establecido en el convenio.

35.04 m²
de piso
comprobados
in situ

40 m²
de piso
registrados
en Sisep

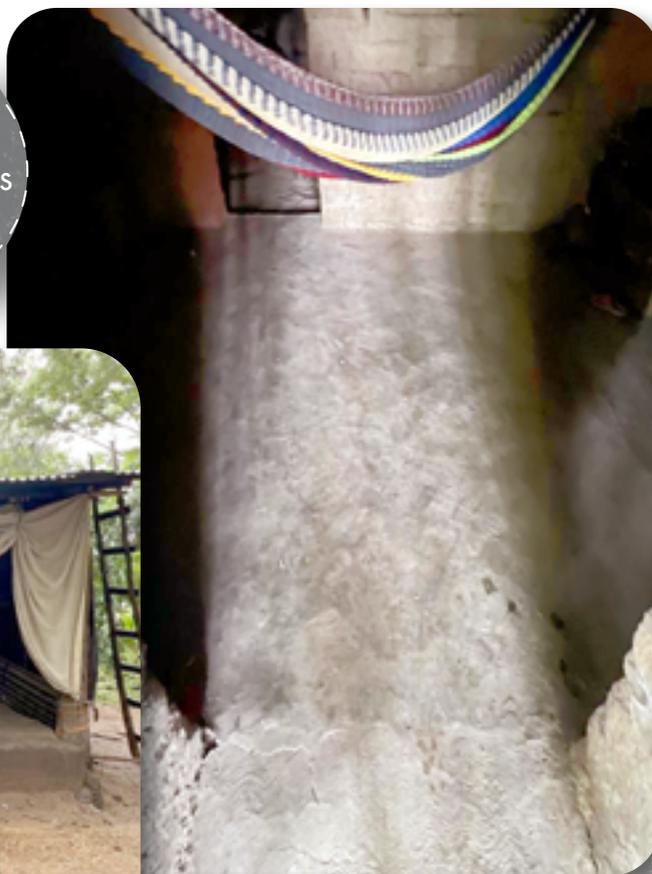
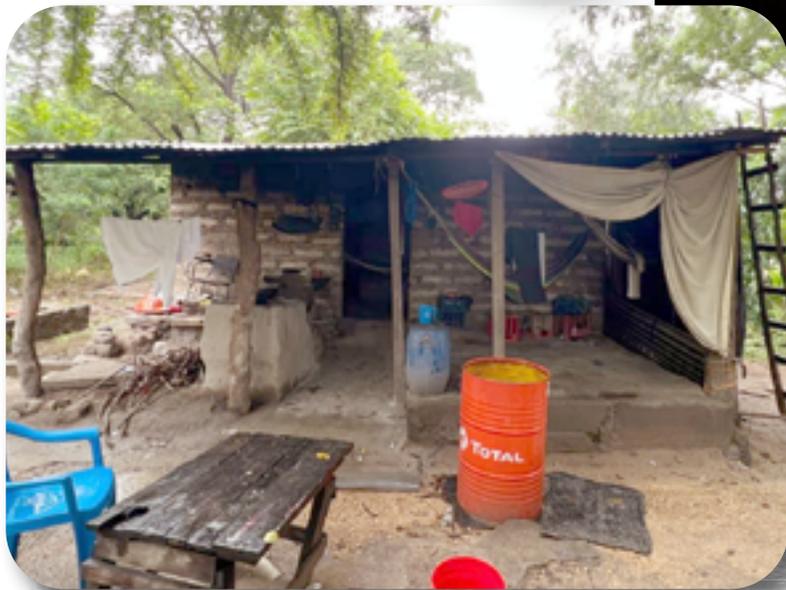
Visita en campo # 10

23 m²
de piso
registrados
en Sisep

16.62 m²
comprobados
in situ

Se comprobó que el metraje colocado es menor al consignado en Sisep y al estipulado en el convenio que es de 40 m²

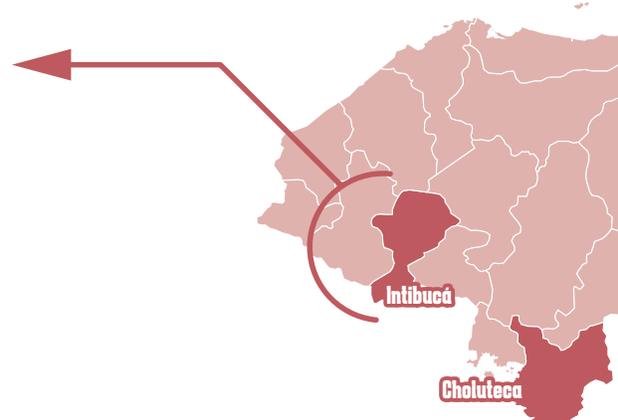
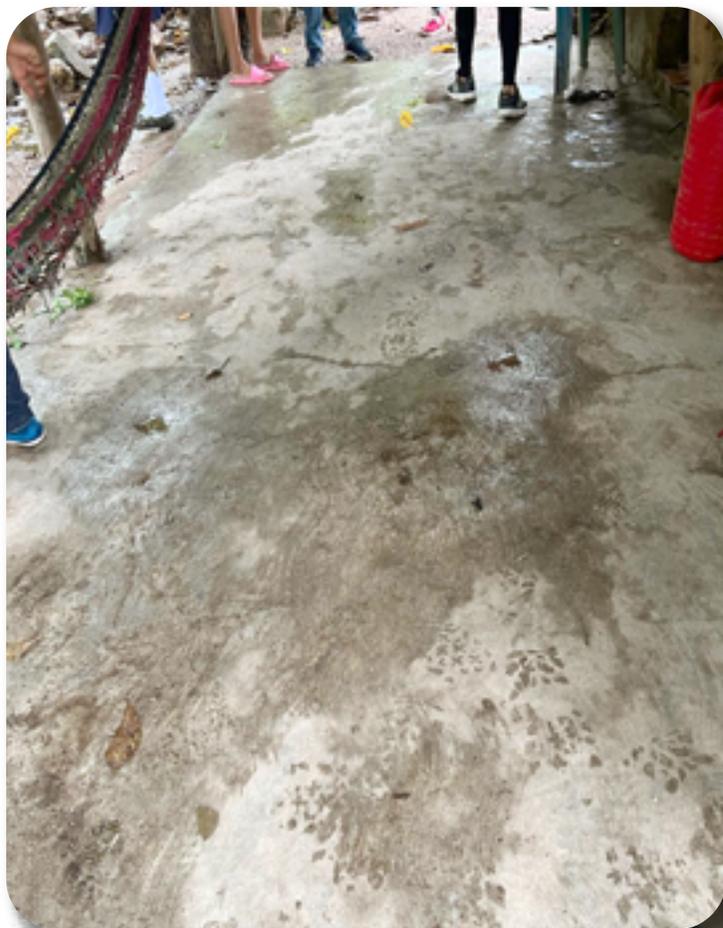
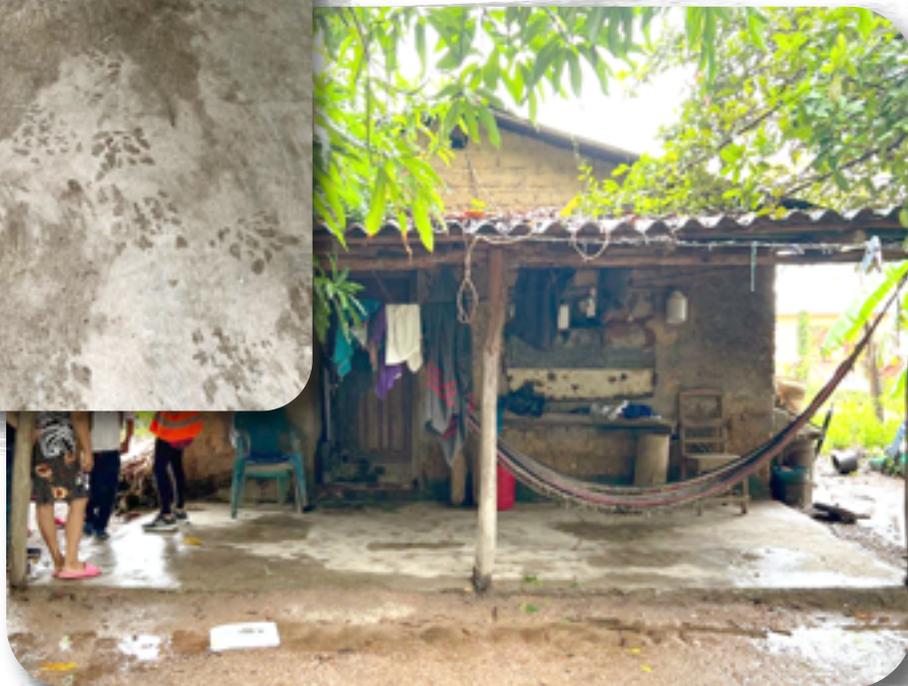
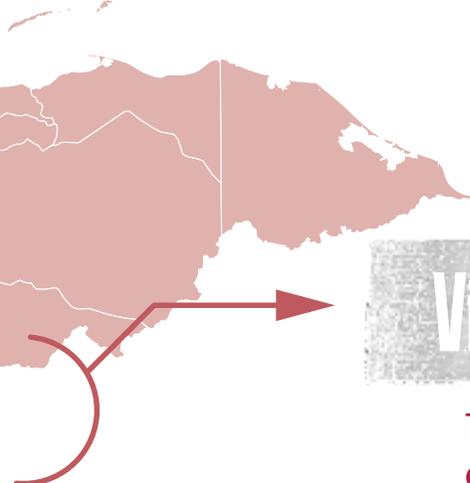
Visita en campo # 11

12.19 m²
comprobados
in situ

23 m²
de piso
registrados
en Sisep

Se comprobó que el metraje colocado es menor al consignado en Sisep y al estipulado en el convenio que es de 40 m².

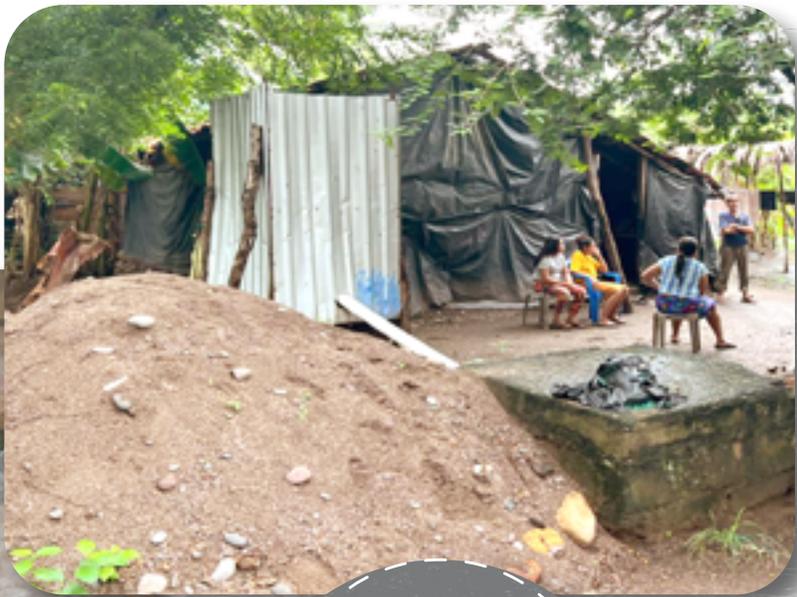
Visita en campo # 12

Se identificó que colocar-
on menos metraje de piso
que el liquidado a SEDIS.

29.16 m²
de piso
comprobados
in situ

48.36 m²
de piso
registrados
en Sisep
