## IDENTIFICACIÓN DE CASO

- CNA-DFR-027-2020

## RESULTADOS DE LA VISITA TÉCNICA IN SITU DEL HOSPITAL MÓVIL UBICADO EN VILLANUEVA, CORTÉS

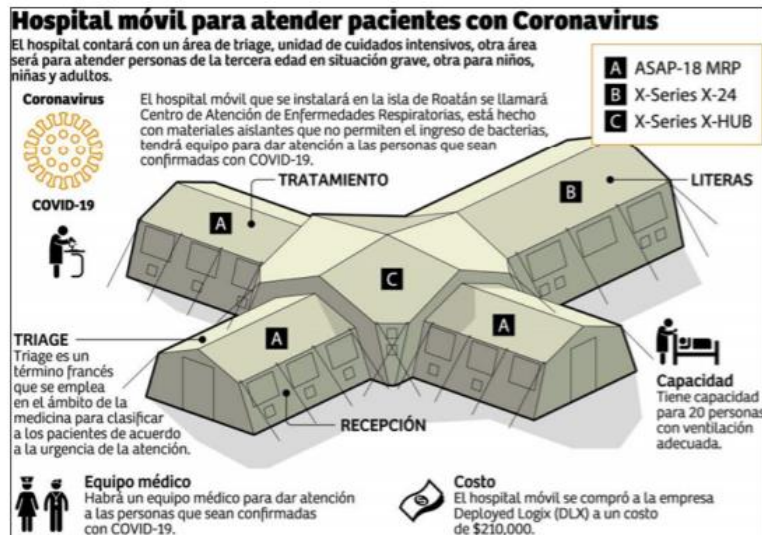
Descripción. Hospital móvil de acuerdo con la oferta inicial.

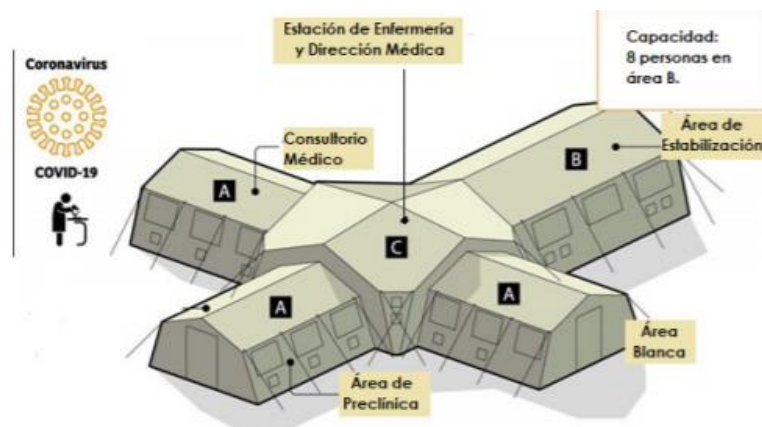
Descripción. Distribución actual del hospital móvil en Villanueva, Cortés.

De acuerdo con el contrato suscrito entre Copeco y DLX Enterprises, este módulo hospitalario estaba destinado para la atención efectiva de pacientes con COVID-19, mismo que garantizaba la reducción de la diseminación de dicha enfermedad entre las personas contagiadas con el virus y el personal médico. Por otro lado, visto que la misma es altamente infecciosa, la consideración de una unidad de aislamiento para pacientes críticos es lo más adecuado para lograr la reducción de infección humana, pero al inspeccionar esta unidad médica brindada por la empresa proveedora, se observa que está alejada de los requerimientos mínimos para el control y tratamiento de dicho virus.

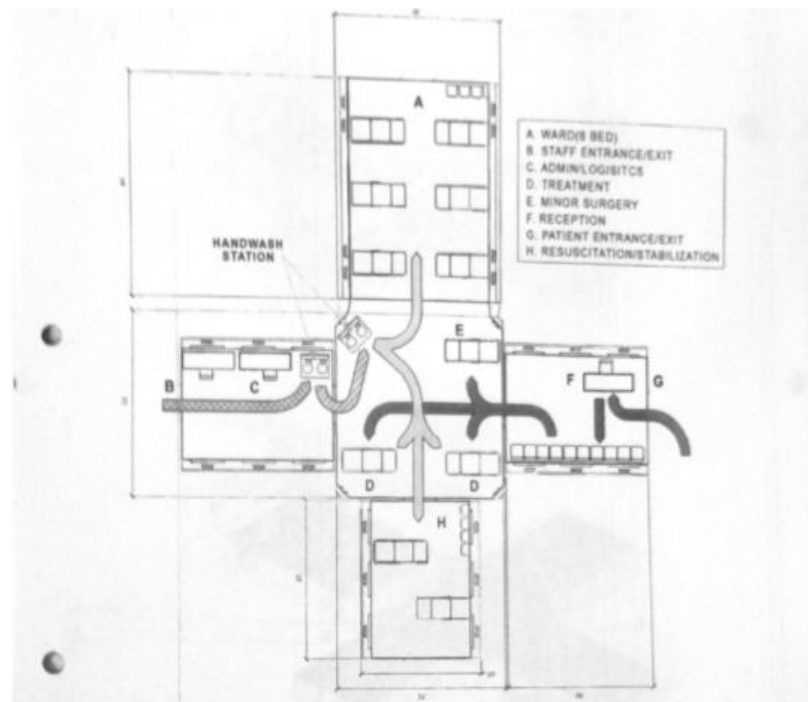
**Descripción.** Esquema de distribución de área según DLX Enterprise LLC.

Utilizando como referencia la Ilustración anterior, el hospital móvil de Villanueva cuenta con múltiples discrepancias, mismas que se detallan a continuación:

- a) **Área H - resucitaciones y estabilización:** dedicada a la atención inmediata de pacientes y víctimas en paro cardíaco u otra emergencia médica. Si se establece que existe una zona de esta índole, lo mínimo con que debe contar es con camas, equipo de reanimación —monitores, desfibriladores, vías respiratorias, equipo de intubación y quirúrgico, medicamentos—; generalmente, colocados en un carrito de paro. Según

el contrato con DLX, no se iba a entregar ningún tipo de equipo médico, sino que únicamente la instalación de la carpa y las camillas; sin embargo, esto es algo esencial si se quiere considerar la idea de denominar a un centro asistencial como hospital móvil.

- b) **Área A - literas:** este espacio, comúnmente, está asignado para el tratamiento de aquellos pacientes que están en condición estable, y que, a juzgar por el diagnóstico inicial, permanecerán en esa condición durante treinta minutos o más. Con base en las instalaciones actuales del hospital móvil en Villanueva, esta área no es completamente posible y los pacientes que ingresan al «hospital» permanecen en el lugar aproximadamente entre dos y tres horas solo para que sean estabilizados, debido a que tienen una saturación de oxígeno muy baja, inclusive en un 5 % y considerando el hecho de que el hospital móvil no cuenta con equipo médico ni personal que brinde atención médica 24/7, por lo que es necesario trasladar al paciente en ambulancia al hospital más cercano.
