LA CORRUPCIÓN EN TIEMPOS DEL COVID-19

PARTE III

CONSEJO NACIONAL ANTICORRUPCIÓN

12.5.2020

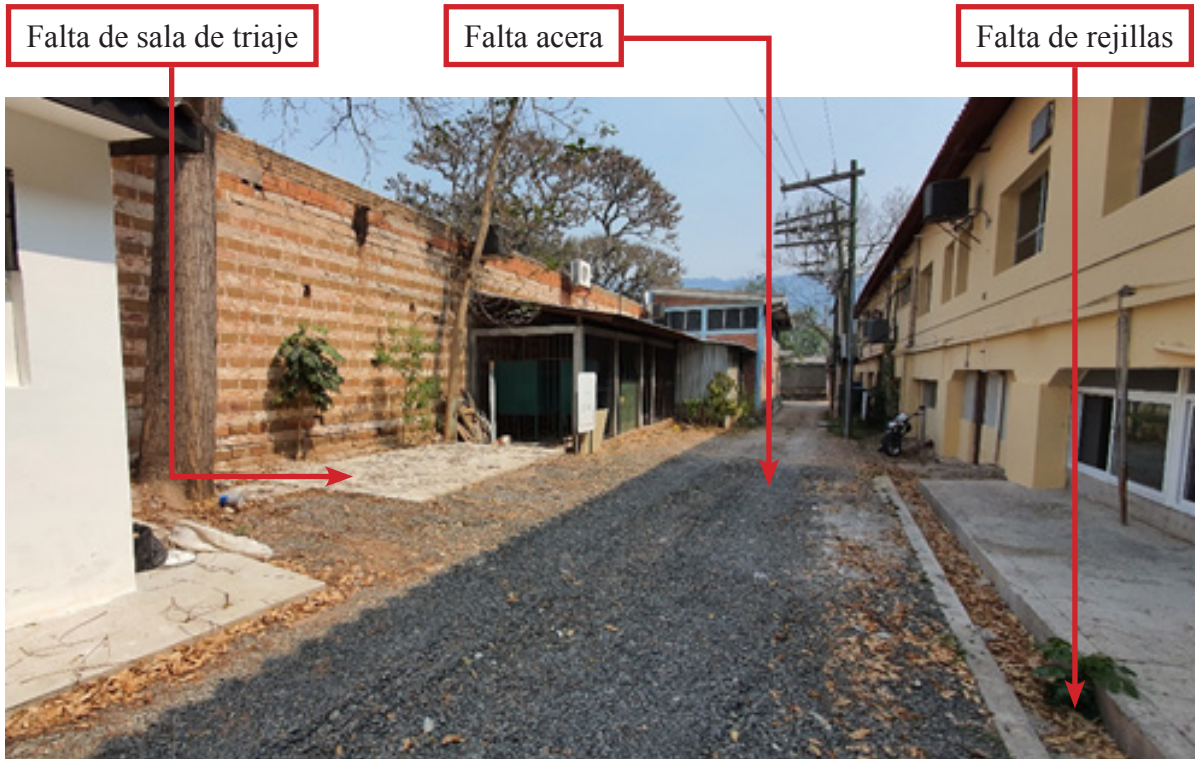
No se realizó la pavimentación de concreto hidráulico, ni la ampliación para la acera en mal estado.

Fotografías tomadas por el equipo de investigación de CNA durante el recorrido efectuado.

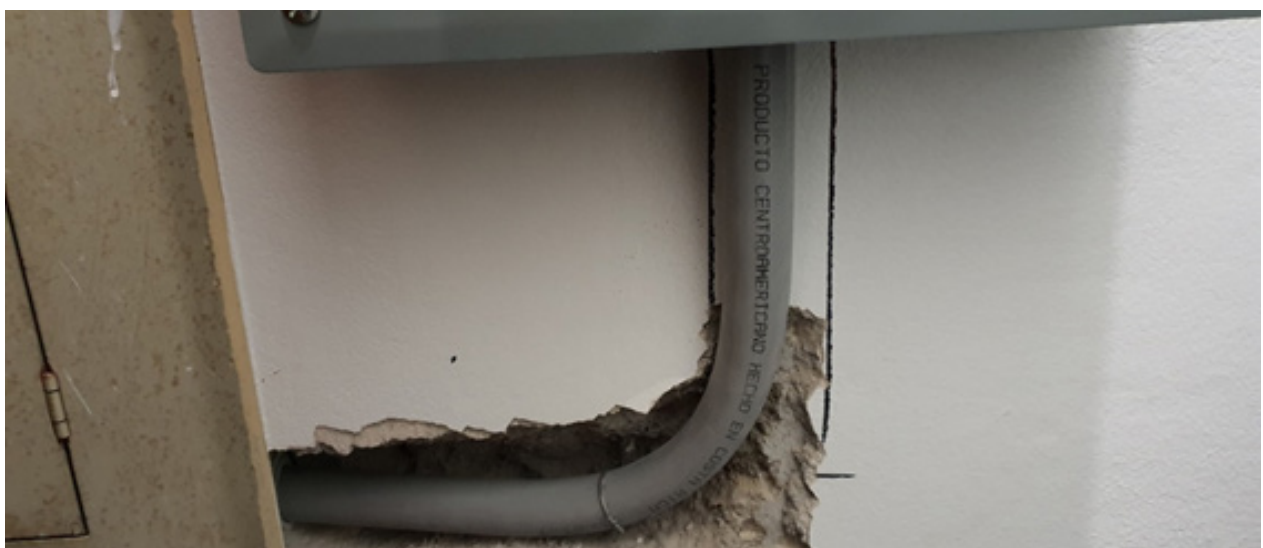
Fotografía tomada por el equipo de investigación del CNA.
