MARZO 2021

# BUENA FE, FRAUDE Y MENTIRAS

# Capítulo I – Hospital de aislamiento modular Choluteca

## INSPECCIÓN TÉCNICA

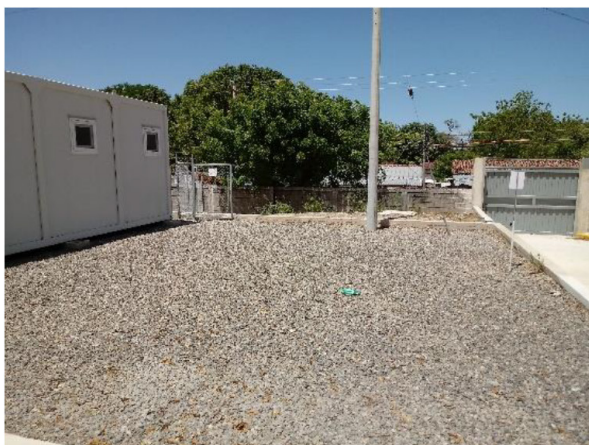
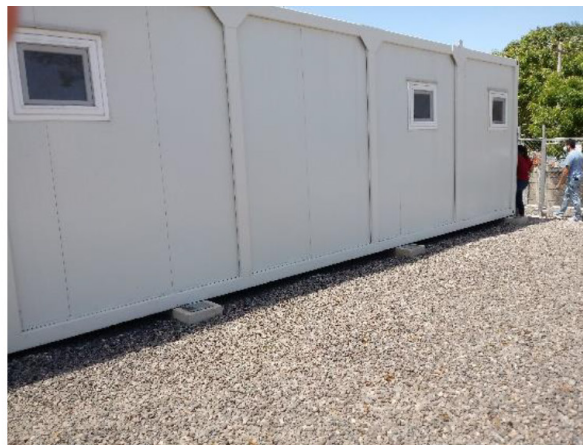
**Descripción:** capa de gravin sobre la base de suelo cemento del plantel.

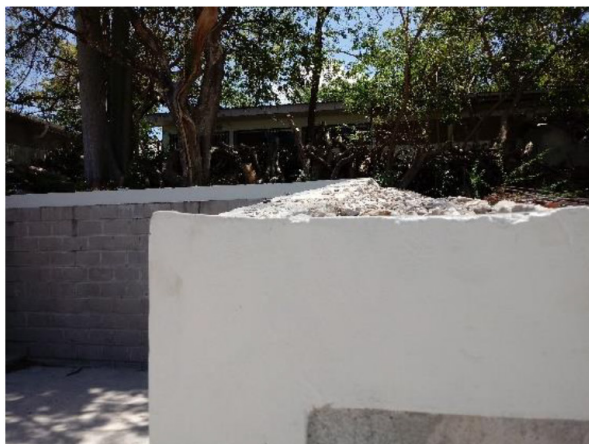
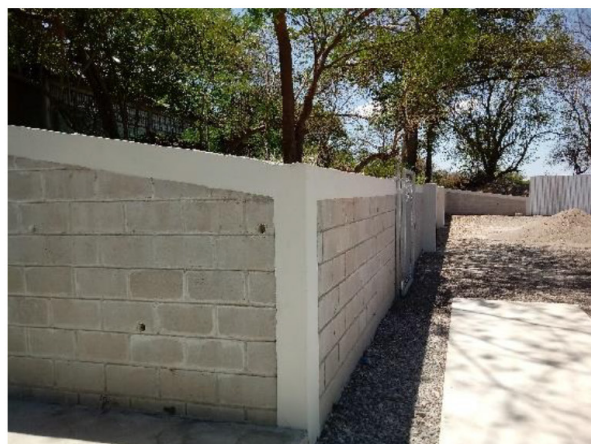
- a) Acabados de muros perimetrales en sus tallados de mochetas en solera superior con malos acabados, así como los remates de las columnas.
- b) Aceras internas agrietadas y resanes de las mismas con muy poco acabado.
- c) Aceras fisuradas en esquinas de estas sin estar en funcionamiento.

**Descripción:** acabados finales de muros perimetrales de mala calidad.

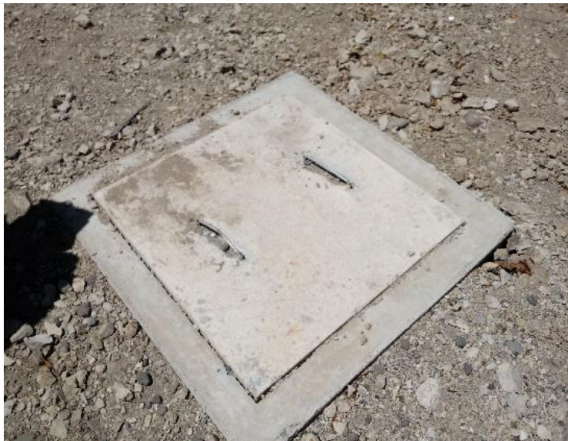
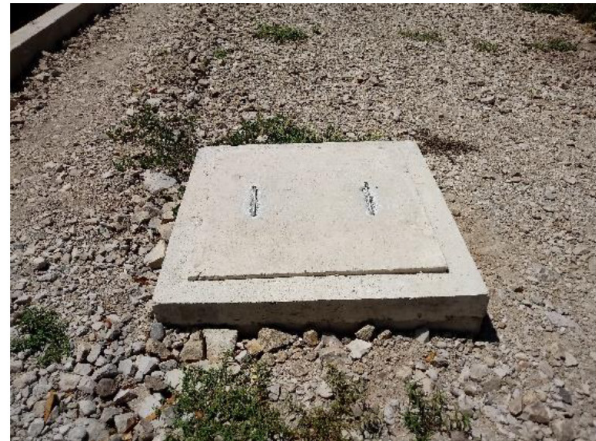
- a) Se destaca la construcción de un sistema para aguas residuales hospitalarias, previo a ser descargadas al sistema de alcantarillado público, pero este sistema no se observó para tratar dichas aguas, solo se construyeron cajas de registro para aguas negras propias para una vivienda o edificio, no para un hospital, debido a que los desechos sanitarios se manejan de manera diferente.
- b) En el contrato no se reflejan pruebas hidrostáticas en las tuberías instaladas dentro del hospital móvil para verificar que no existan fugas que puedan ocurrir al momento de ponerlo en funcionamiento.

**Descripción:** cajas de registro para el sistema de residuos hospitalarios y conexión al sistema de alcantarillado público.

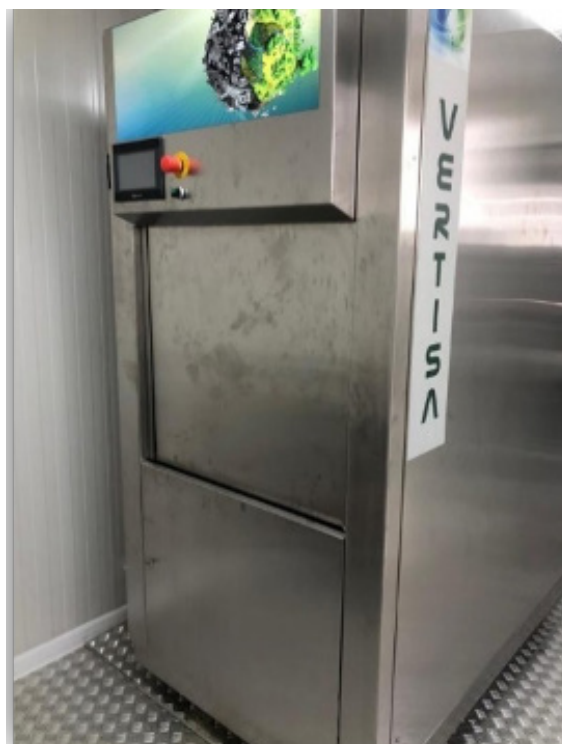
**Descripción:** esterilizador de doble compuerta

Desde su instalación, se han detectado problemas de calentamiento de las líneas en la entrada al contactor del equipo, pues, se deberá verificar si Invest-H las reparó.

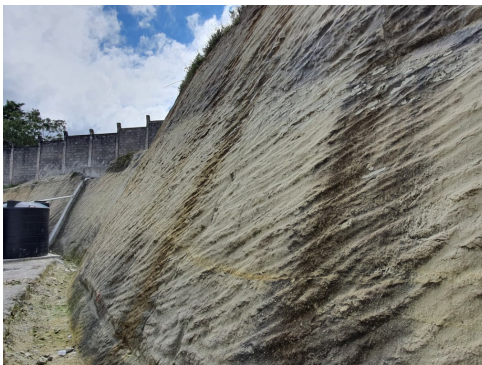
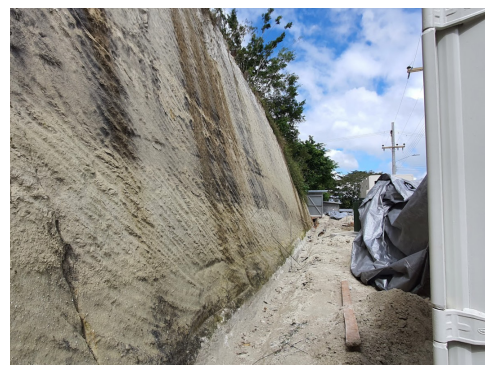
**Descripción:** cuneta en parte inferior de corte de Talud se debería de revestir para un mejor manejo de aguas lluvias.

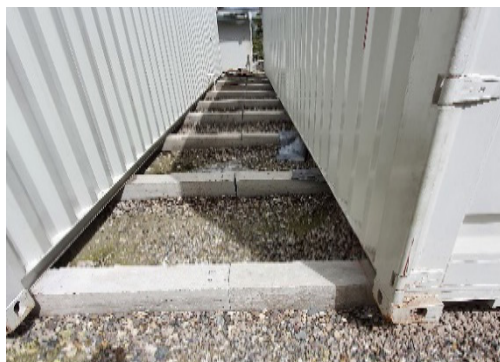
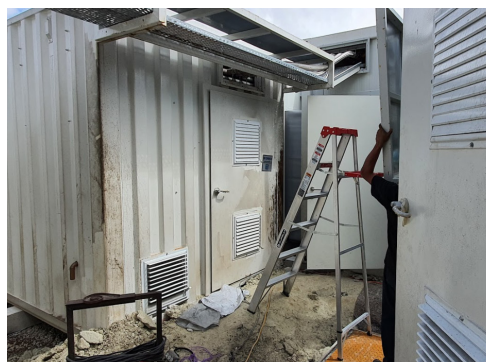
**Descripción:** vigas de concreto de muy bajo espesor y sin placas metálicas que ayuden al soporte para apoyo.

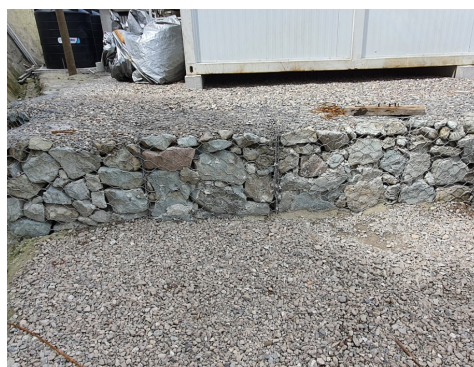
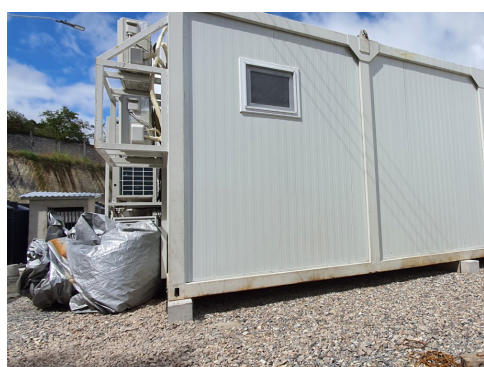
**Descripción:** gaviones de soporte para elevar plantel y gravin suelto en plantel del hospital móvil.

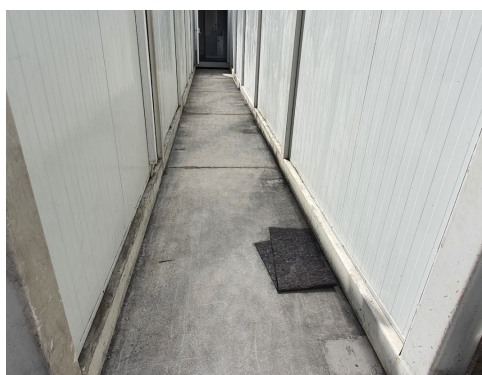
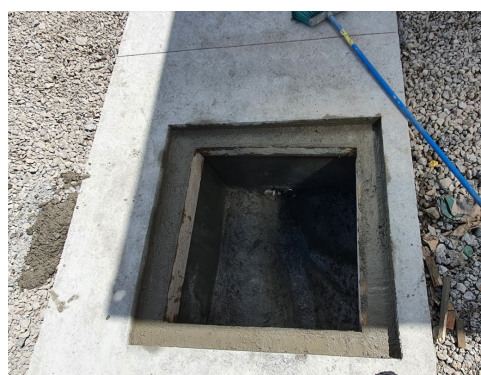
**Descripción:** cajas de registro y aceras de concreto internas con acabados muy pobres sin ser utilizados.

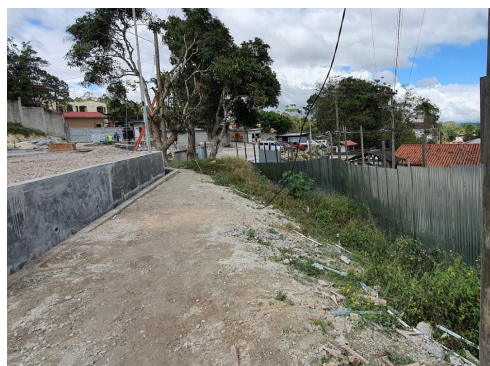
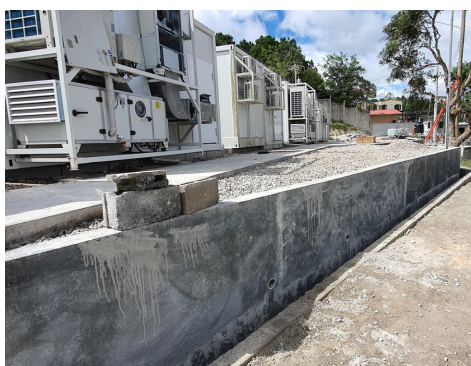
**Descripción:** muro de soporte para plantel con acabados medios.

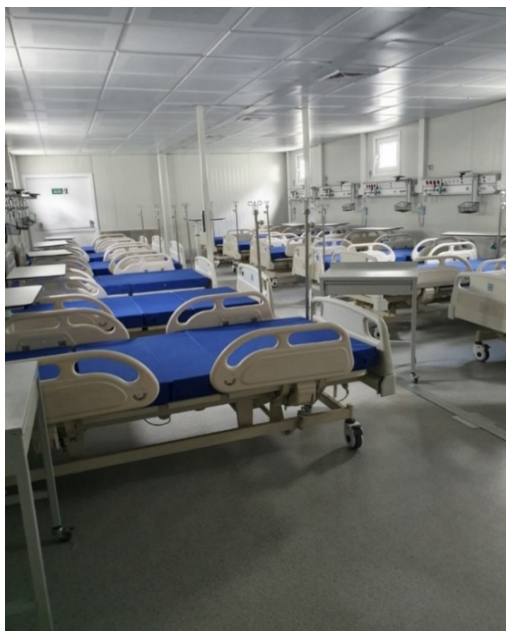
Además, estas áreas no cuentan con estaciones de enfermería, lo cual es de suma importancia para brindar una asistencia especializada y así mejorar la calidad y seguridad de la atención para los pacientes con COVID-19.

**Descripción:** Sala de Alta Dependencia

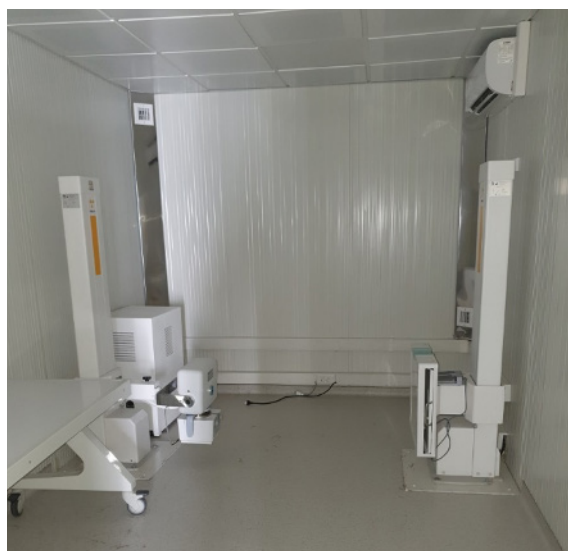
**Descripción:** equipo de rayos X estacionario ubicado en Santa Rosa de Copán.

La máquina de rayos X estacionaria, todavía no se encuentra configurada, la estación de trabajo sigue en cajas, por lo tanto, es necesario que lo antes posible se realicen pruebas de funcionamiento para poder notificar a la fábrica si se presentara un desperfecto. Lo cual, podría deberse a la falta de personal capacitado para el manejo de estos equipos, ya que no existen manuales de servicio, ni soporte local, por lo que, al igual que los demás equipos comprados sin un distribuidor autorizado en Honduras, los repuestos y el tiempo de respuesta para solución de problemas serán largos.

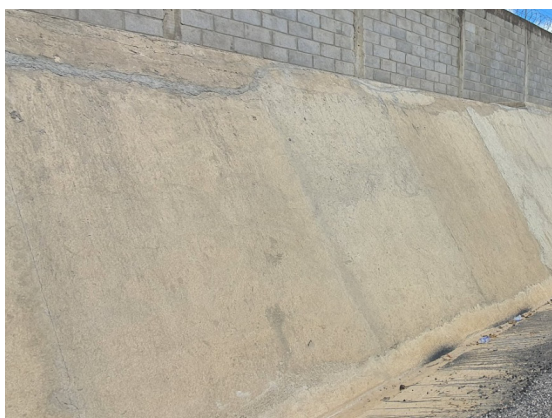
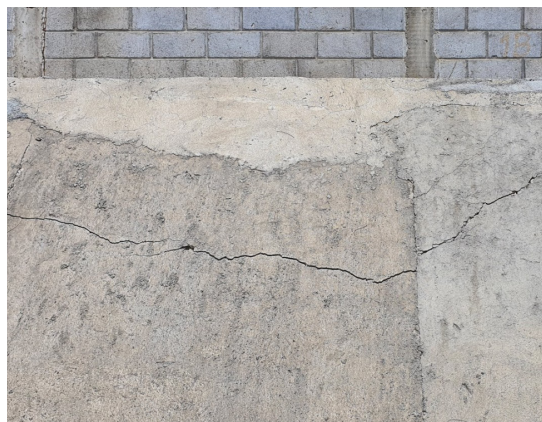
**Descripción:** fisuras en muro de talud con revestimiento de concreto.

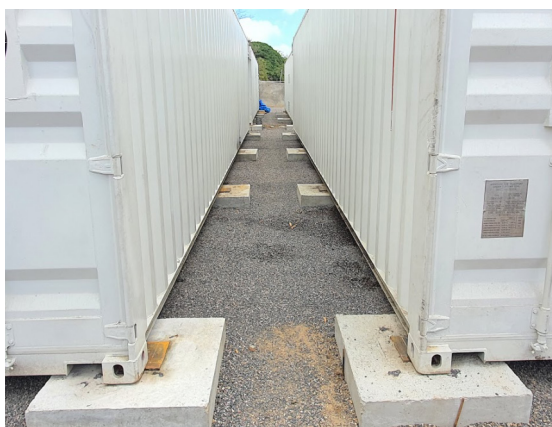
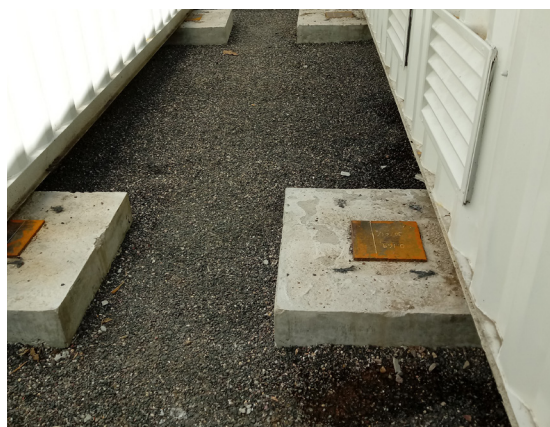
**Descripción:** dados de concreto con placas, algunos contenedores no se apoyan en las placas, sino que directamente en el concreto.

- d) Posición de contenedores sobre vigas de cimientos algunos están desplazados del centro o en su defecto en orilla, por ende, provoca una distribución de cargas no adecuadas, según el diseño de dichos cimientos, o fuera de las placas que poseen los dados, por lo cual, el área de contacto es directa con el concreto.

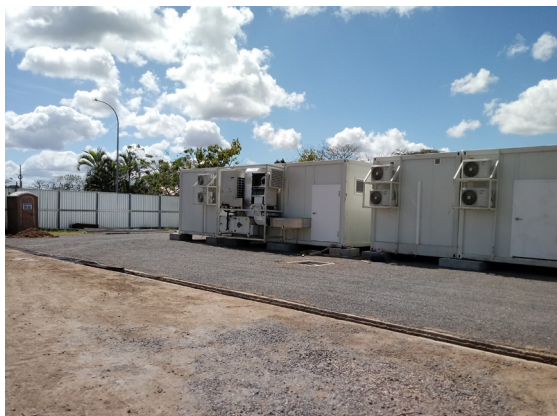
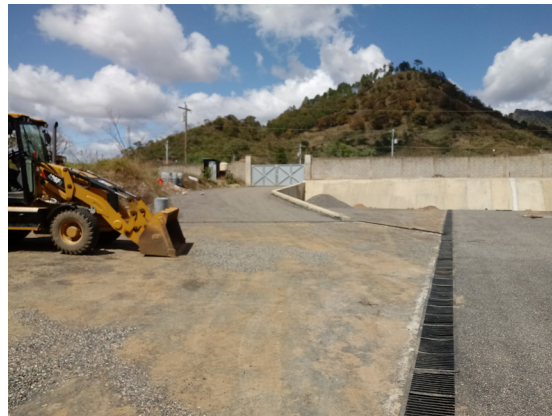
**Descripción:** no se aplicó todo el doble tratamiento en todo el plantel y se ve expuesta la base de suelo cemento.

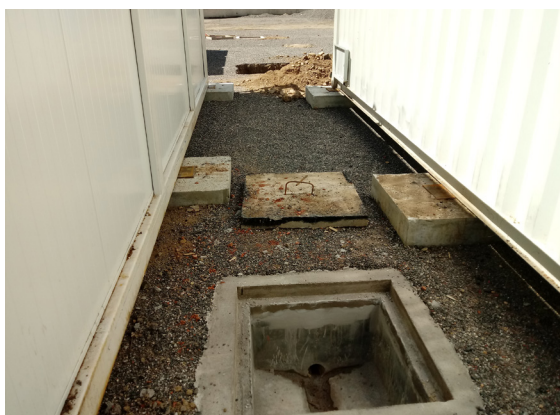
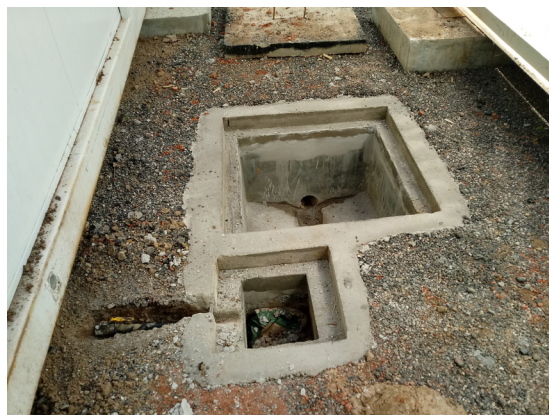
**Descripción:** cajas de registro para el sistema de residuos hospitalarios y conexión al sistema de alcantarillado público.

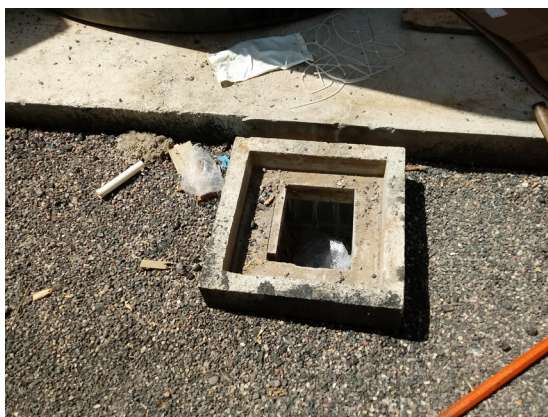
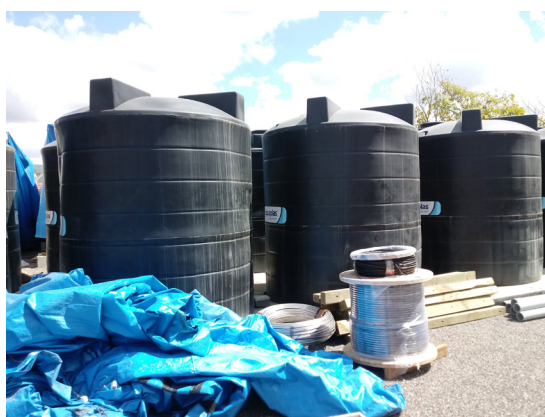
**Descripción:** tanques para abastecer el hospital móvil y su respectiva caja de registro.

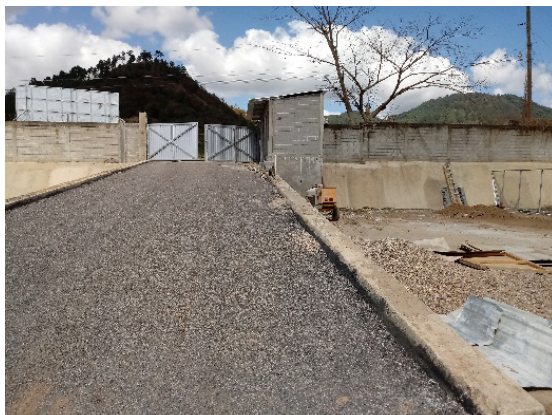
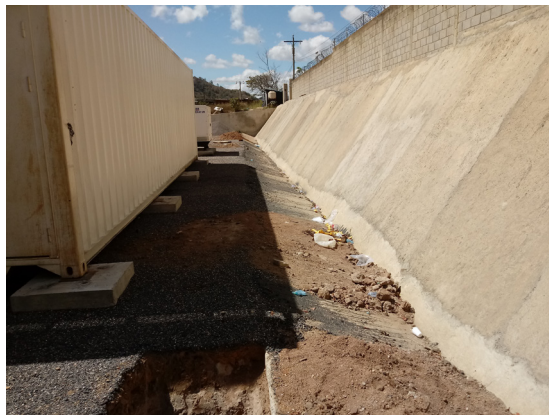
**Descripción:** rampa de acceso y cuneta para drenaje pluvial.

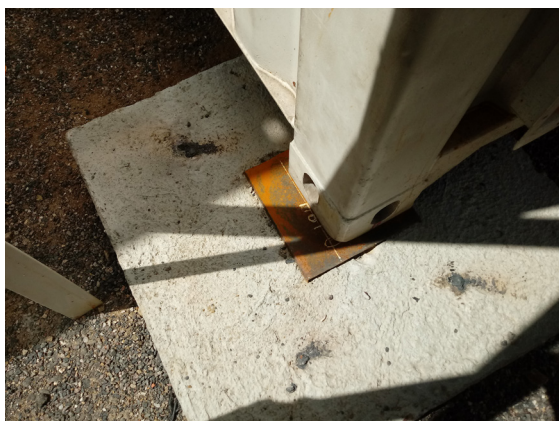
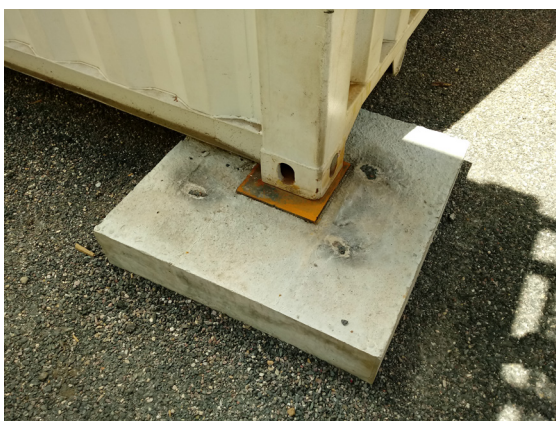
**Descripción:** contenedores colocados en dados de concreto con placa que son los apoyos de estos. Se debió pintar con anticorrosivo dichas placas para una mejor conservación de estas.

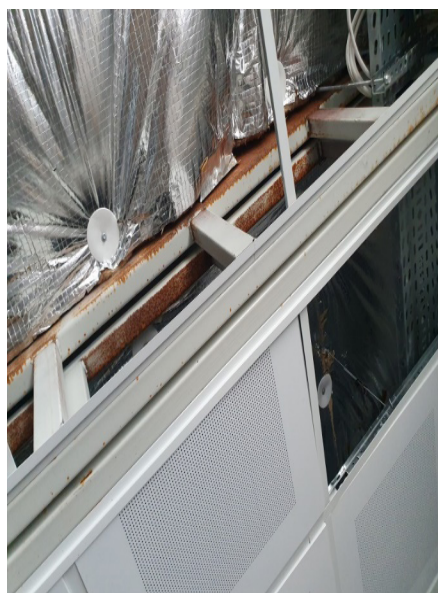
**Descripción:** oxidación visible en estructuras internas de contenedores.

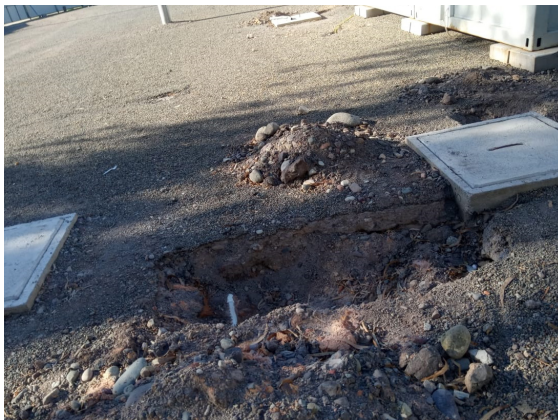
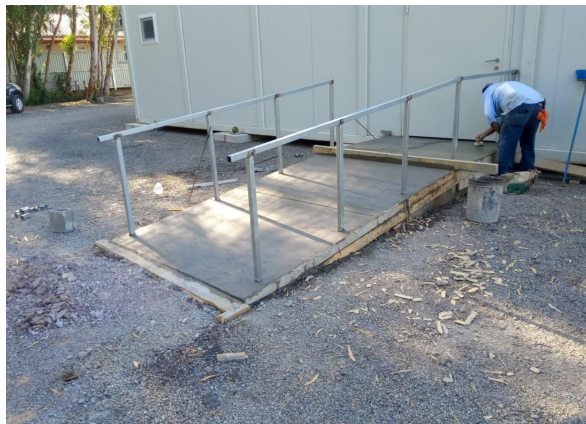
**Descripción:** doble tratamiento asfáltico y base de suelo cemento en plantel luce muy expuesta la capa de sub-base.

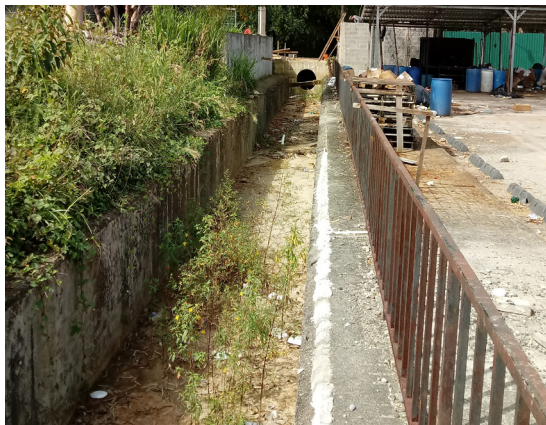
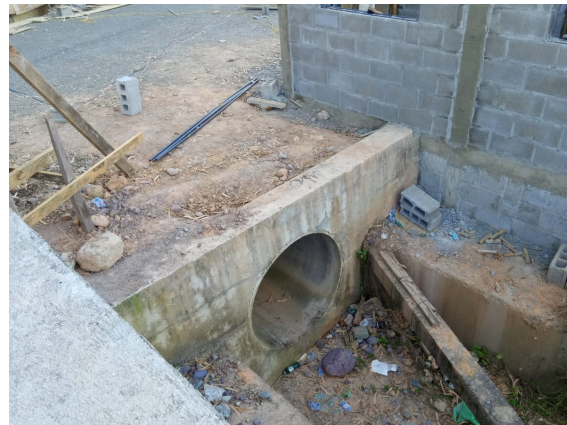
**Descripción:** obras de drenaje nueva con conexión al canal existente del hospital de Atlántida.

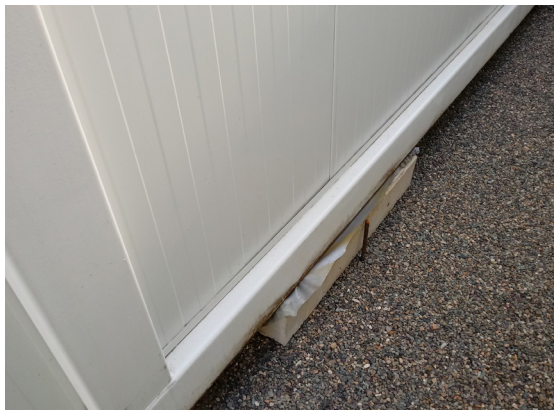
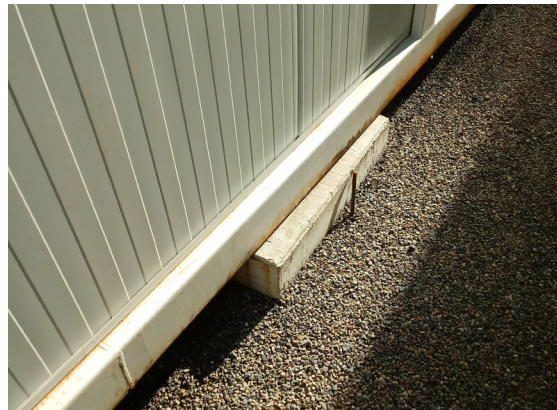
**Descripción:** dados de concreto sin placas y colocación descuadrados o al filo del dado donde no se cumple la separación para una mejor transmisión de cargas hacia los mismos.

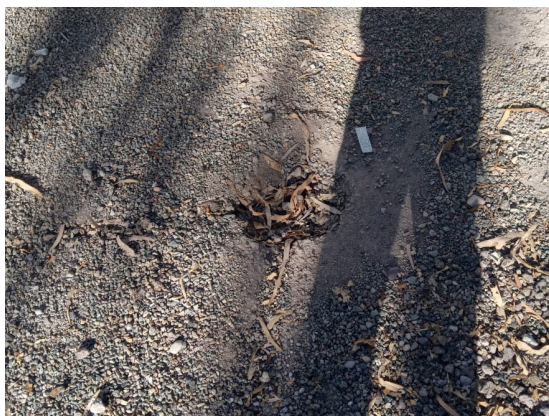
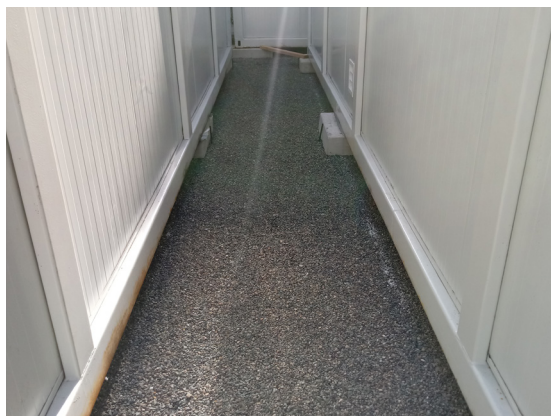
**Descripción:** capa de doble tratamiento sobre plantel, aunque en ciertas zonas dicho tratamiento se nota muy expuesto.

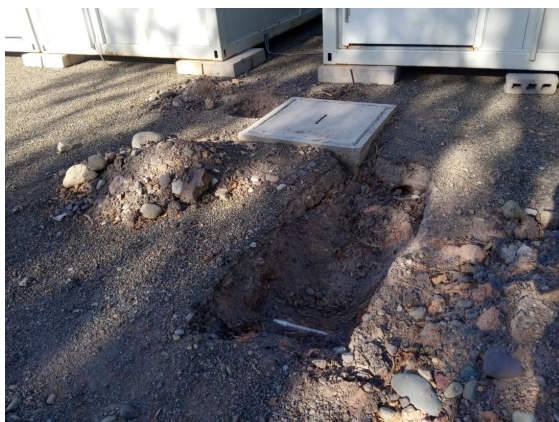
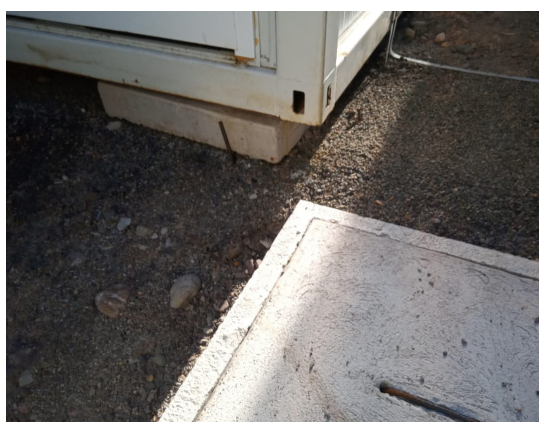
**Descripción:** cajas de registro para aguas sanitarias del hospital y eléctricas.

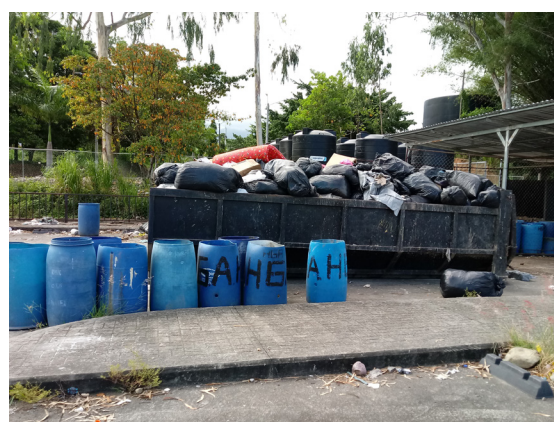
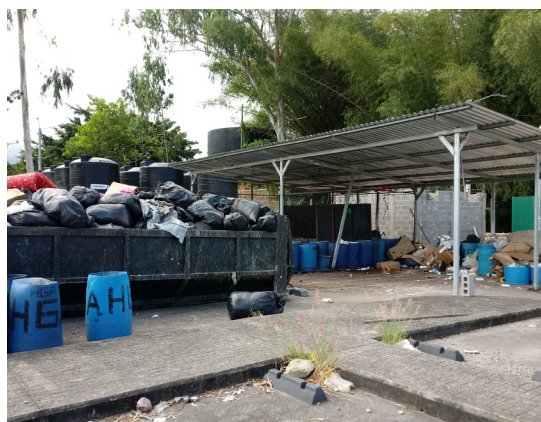
**Descripción:** tanques para abastecer el hospital móvil colocados muy cerca de donde se colocan los desechos sólidos del hospital de Atlántida.

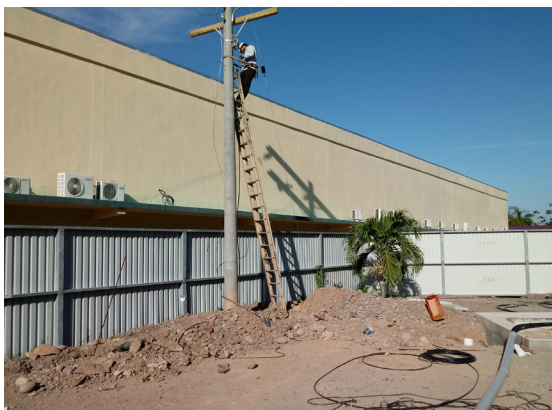
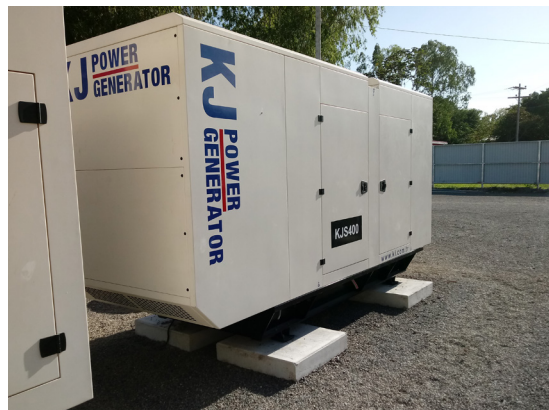
**Descripción:** instalaciones eléctricas de postes de concreto en el predio y de las plantas eléctricas para uso.

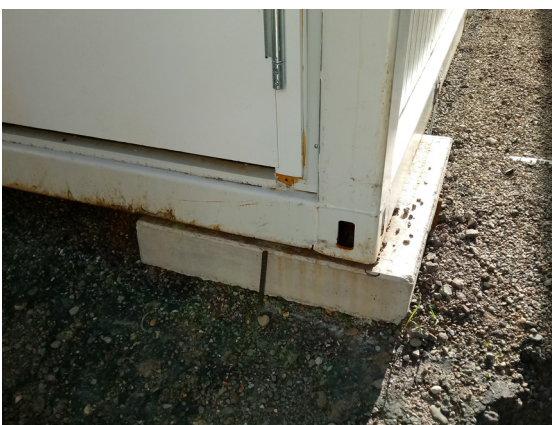
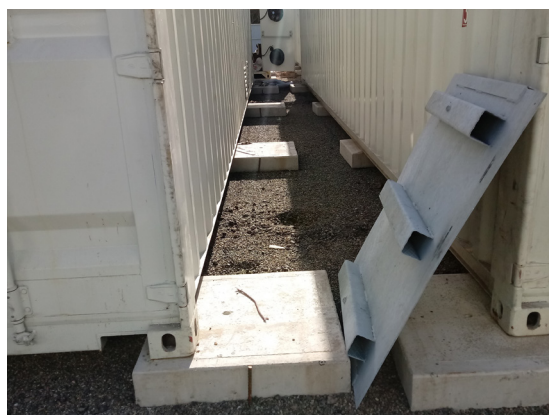
**Descripción:** dados de concreto sin placas metálicas y en contacto directo con los contenedores metálicos.

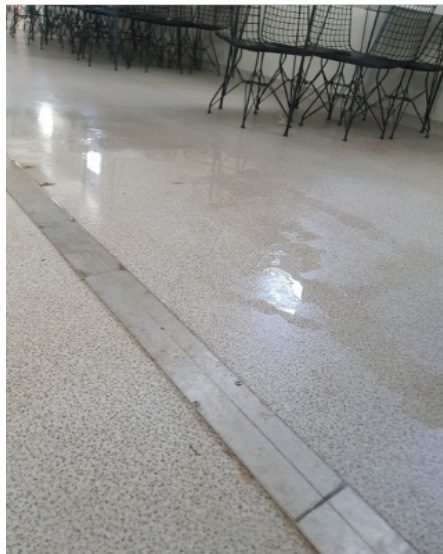
El trabajo realizado en las estructuras de los contenedores deja mucho que desear, ya que se encuentran mal colocadas, dejando espacios para acumulación de bacterias y virus. Es evidente hacer notar el poco detalle que han puesto a un lugar destinado para el tratamiento de pacientes. Todavía siguen existiendo filtraciones de agua en la sala de dependencia y el comedor, lo que hace pensar que tan confiables son estos contenedores.

**Descripción:** filtración de agua en el contenedor del comedor por efecto de la lluvia.

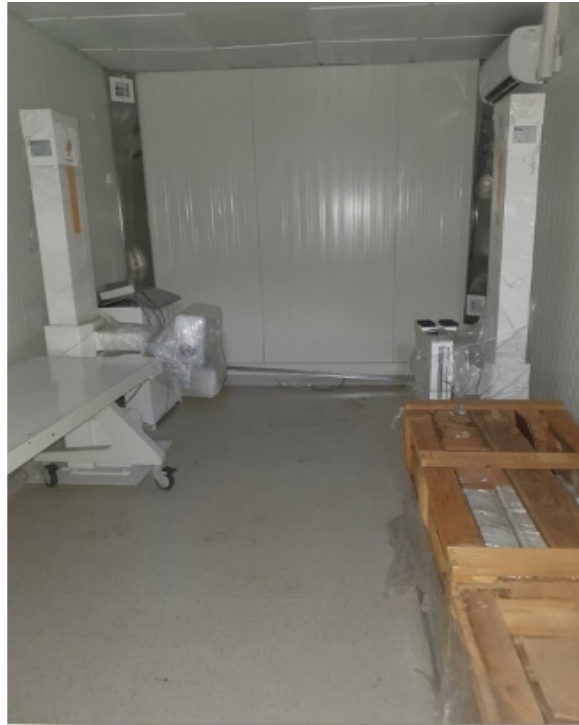
**Descripción:** área de radiología del hospital modular de La Ceiba.

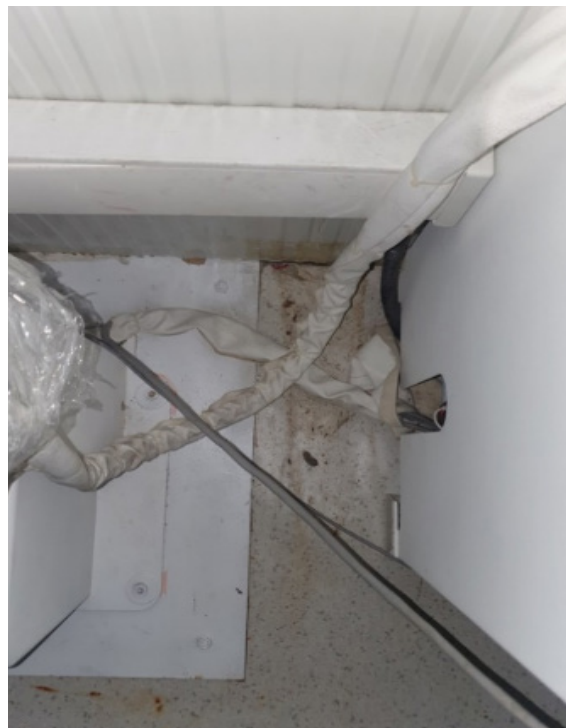
**Descripción:** conexiones del generador a tubo de rayos.

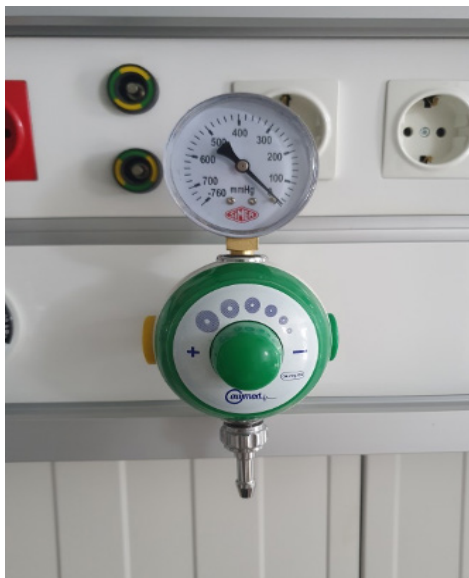
La toma de vacío a diferencia de los hospitales entregados inicialmente cuenta con un regulador, el cual se utiliza para medir y ajustar el nivel de vacío en el contexto de la succión médica. Sin embargo, no cuenta con un recipiente colector, un soporte para colocar el recipiente y su manguera de aspiración.

**Descripción:** regulador de vacío (0-760 mmHg) en cabecera de cama hospitalaria.

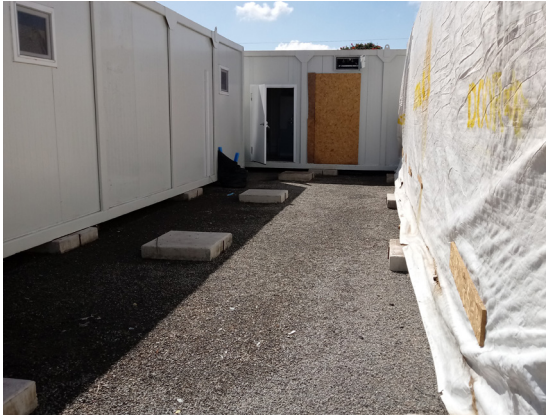
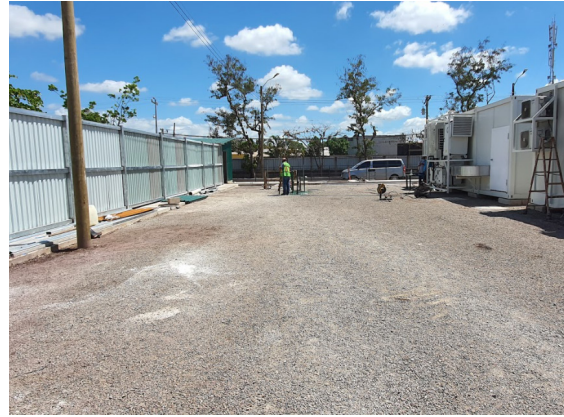
**Descripción:** doble tratamiento asfáltico y la base de suelo cemento en plantel luce muy expuesta a la capa de sub-base.

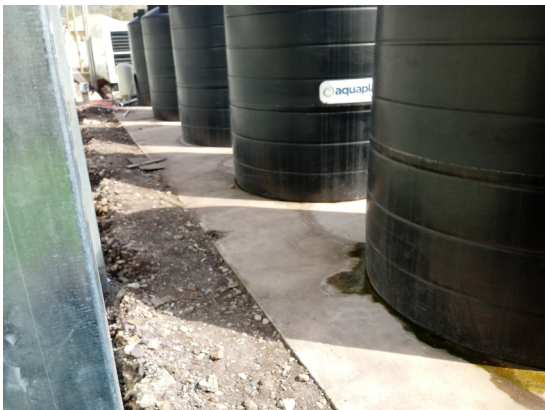
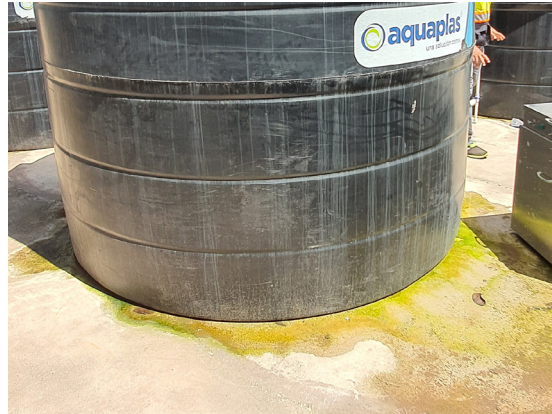
**Descripción:** tanques en contacto con losa de cemento con mucha presencia de humedad y moho.

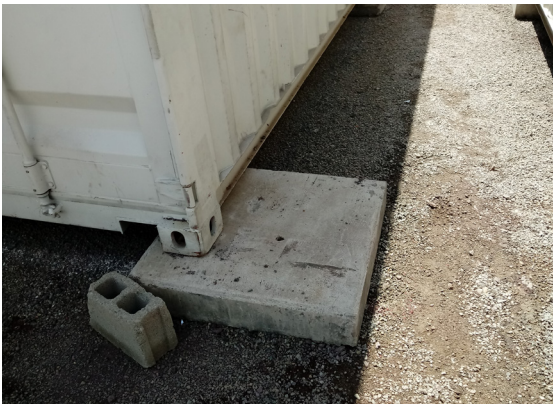
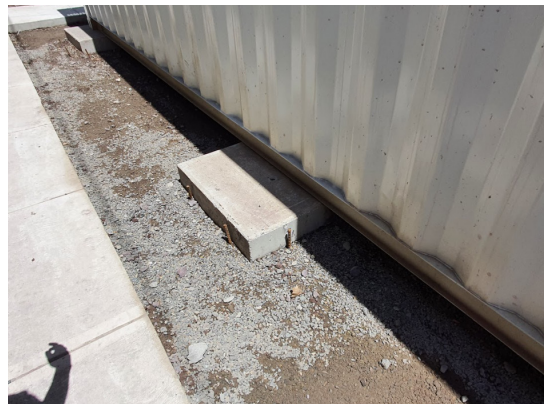
- d) Posición de contenedores sobre dados de concreto, ya que algunos están desplazados del centro o en su defecto en orilla, por lo que, provoca una distribución de cargas no adecuado, según el diseño de dichos cimientos, o fuera de las placas que poseen los dados, por lo cual el área de contacto es directa con el concreto.

**Descripción:** dados de concreto sin placas y colocación descuadrados o al filo del dado donde no se cumple la separación para una mejor transmisión de cargas hacia los mismos.

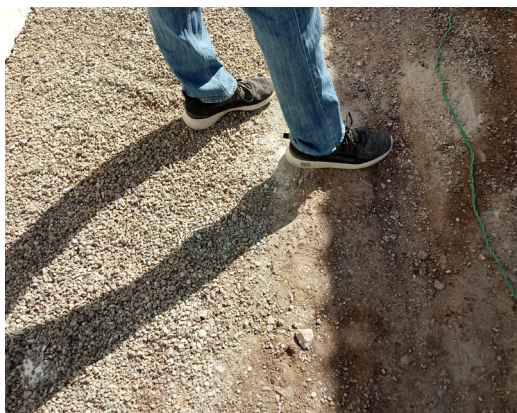
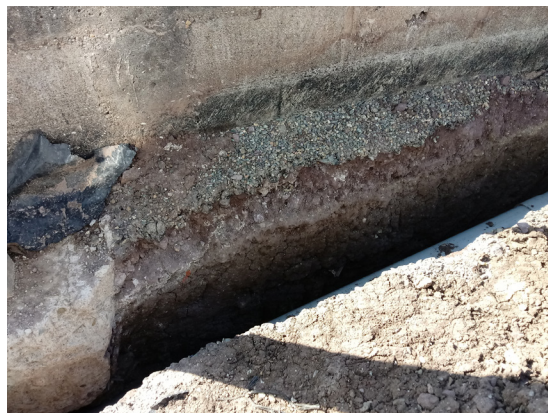
**Descripción:** capa de doble tratamiento sobre el plantel, aunque en ciertas zonas dicho tratamiento se nota muy expuesto.

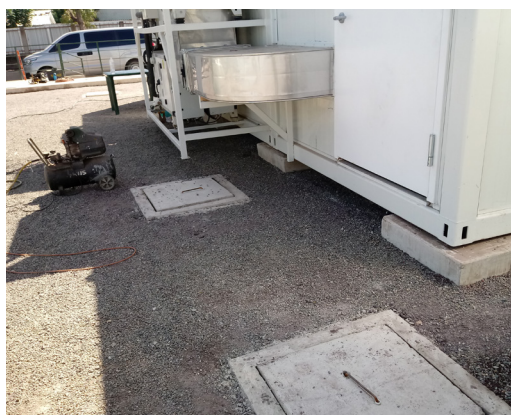
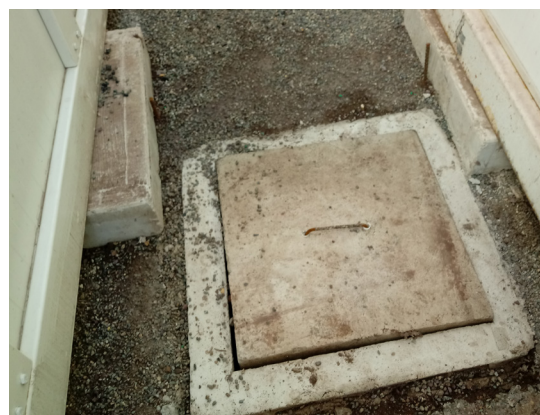
**Descripción:** cajas de registro para aguas sanitarias del hospital y eléctricas.

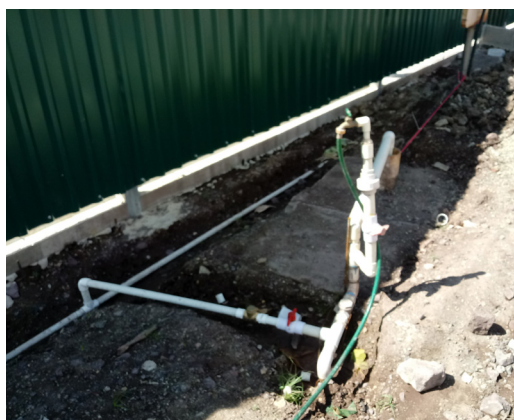
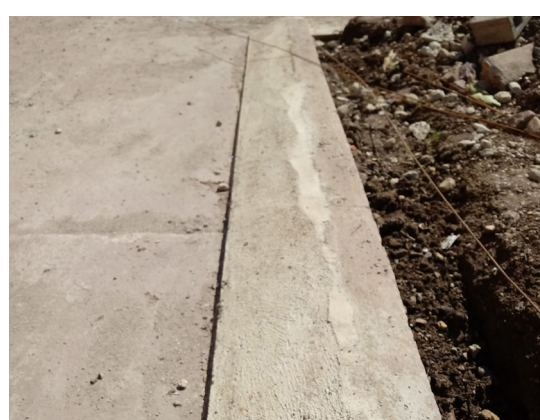
**Descripción:** resanes no muy bien acabados en zona de parqueo para hospital móvil y conexión de agua potable en pozo existente del Hospital San Francisco.

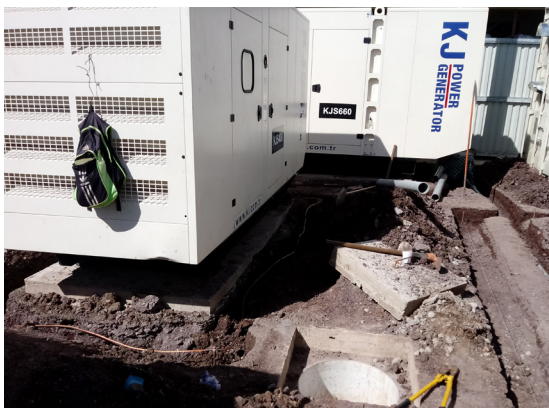
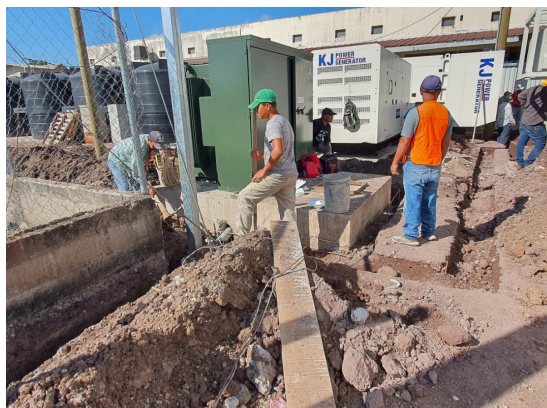
**Descripción:** instalaciones para las plantas eléctricas del hospital móvil.

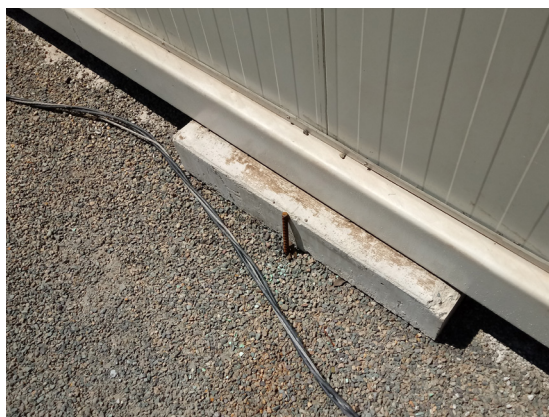
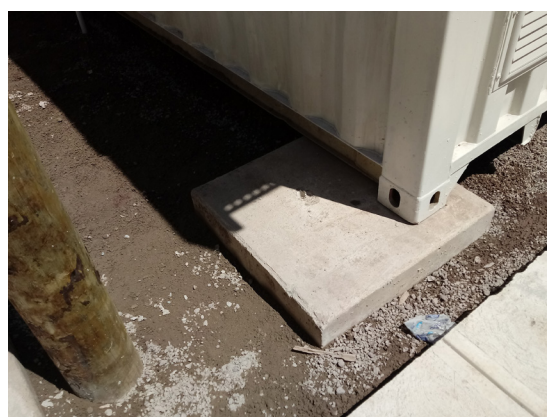
**Descripción:** dados de concreto sin placas metálicas y en algunos al borde el contacto de los contenedores en su apoyo.

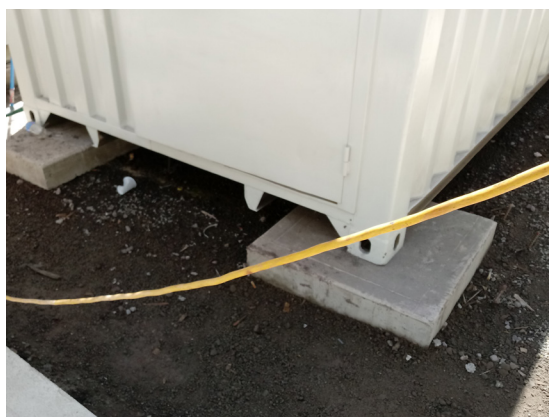
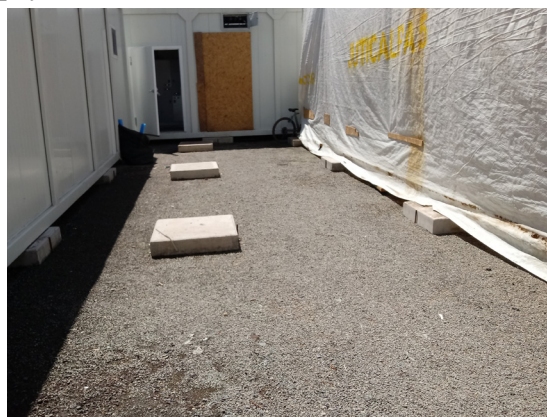
**Descripción:** dados de concreto sin placas metálicas y en algunos al borde el contacto de los contenedores en su apoyo.

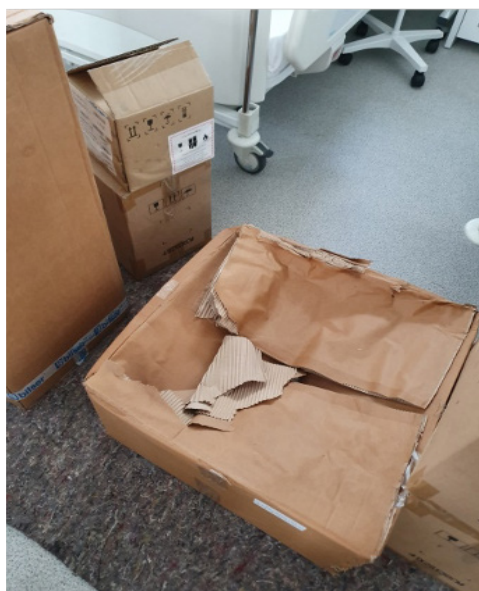
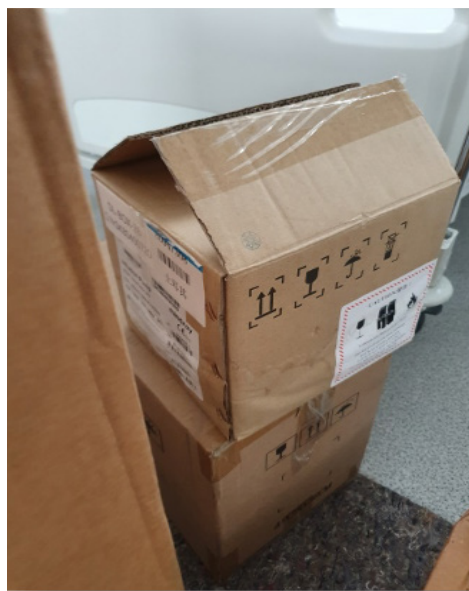
Durante la instalación se tuvieron que subsanar varias filtraciones de agua. No obstante, al momento de distribuir los equipos médicos a las distintas salas de tratamiento de pacientes, las cajas se mojaron con los equipos, aun adentro, ya que en un día lluvioso se filtró agua por una de las uniones de los contenedores.

**Descripción:** estado de cajas con equipamiento médico ocasionado por las filtraciones de agua.

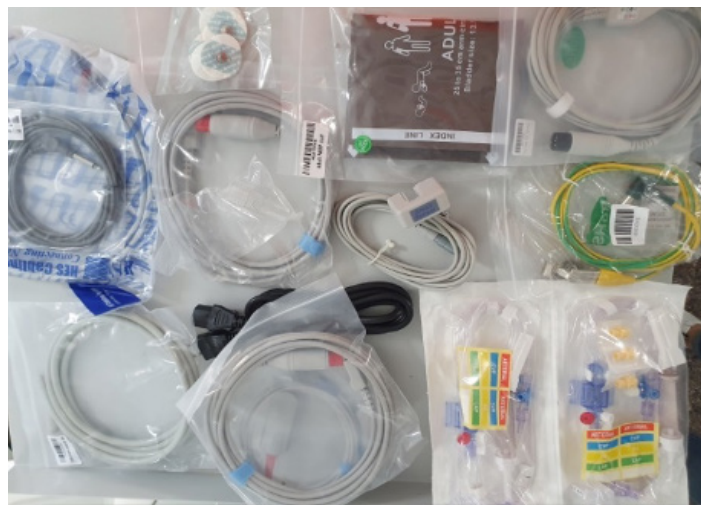
Esta discrepancia entre lo entregado, según la lista de empaque versus lo entregado en sitio, sucede en todos los hospitales móviles. Sin embargo, esta es la primera vez que se encuentran algunos de los accesorios pendientes.

**Descripción:** contenido de caja de accesorios de monitor de signos vitales HWATIME H8.
