MARZO 2021

# BUENA FE, FRAUDE Y MENTIRAS

# Capítulo I – Hospital de aislamiento modular Choluteca

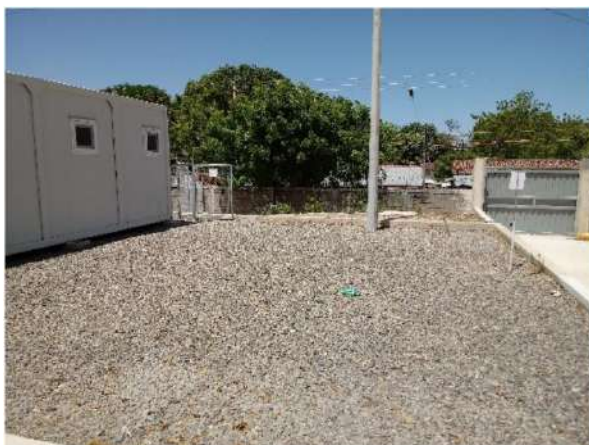
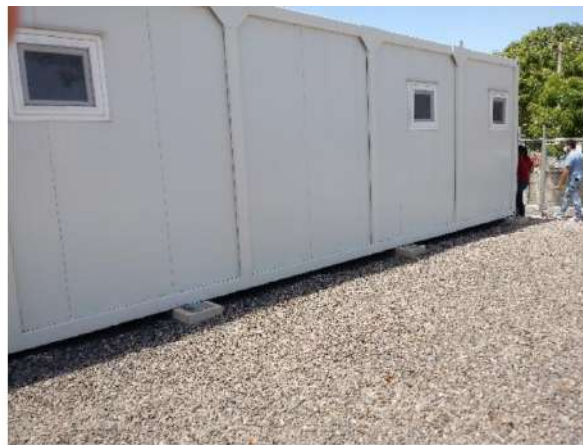
**Descripción:** capa de gravin sobre la base de suelo cemento del plantel.

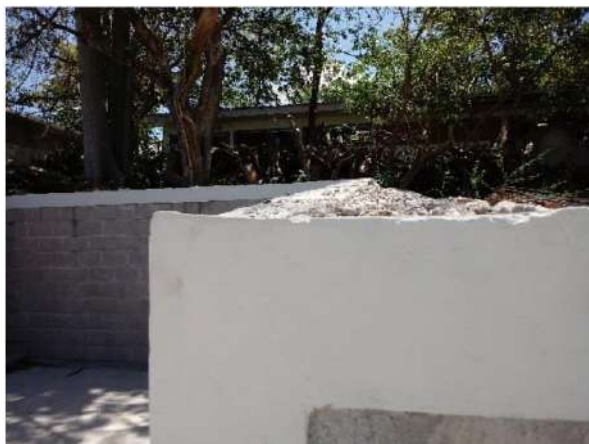
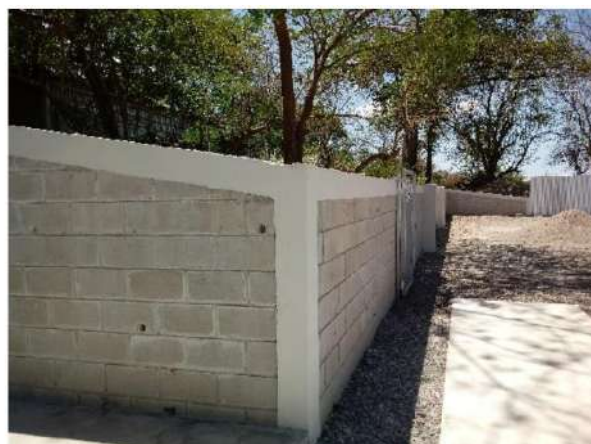
- a) Acabados de muros perimetrales en sus tallados de moquetas en solera superior con malos acabados, así como los remates de las columnas.
- b) Aceras internas agrietadas y resanes de las mismas con muy poco acabado.
- c) Aceras fisuradas en esquinas de estas sin estar en funcionamiento.

**Descripción:** acabados finales de muros perimetrales de mala calidad.

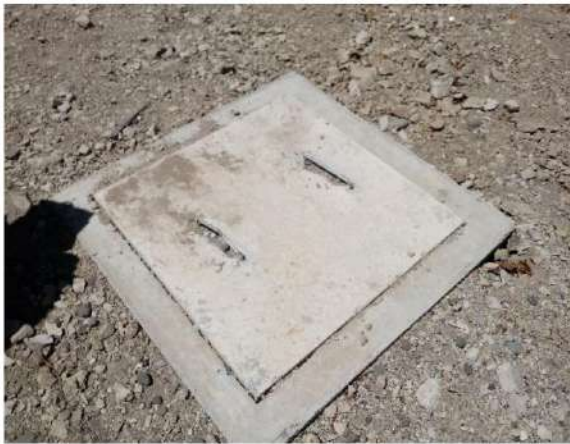
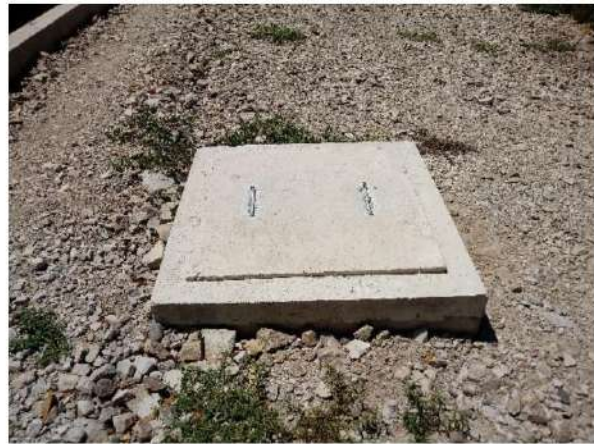
- a) Se destaca la construcción de un sistema para aguas residuales hospitalarias, previo a ser descargadas al sistema de alcantarillado público, pero este sistema no se observó para tratar dichas aguas, solo se construyeron cajas de registro para aguas negras propias para una vivienda o edificio, no para un hospital, debido a que los desechos sanitarios se manejan de manera diferente.
- b) En el contrato no se reflejan pruebas hidrostáticas en las tuberías instaladas dentro del hospital móvil para verificar que no existan fugas que puedan ocurrir al momento de ponerlo en funcionamiento.

**Descripción:** cajas de registro para el sistema de residuos hospitalarios y conexión al sistema de alcantarillado público.

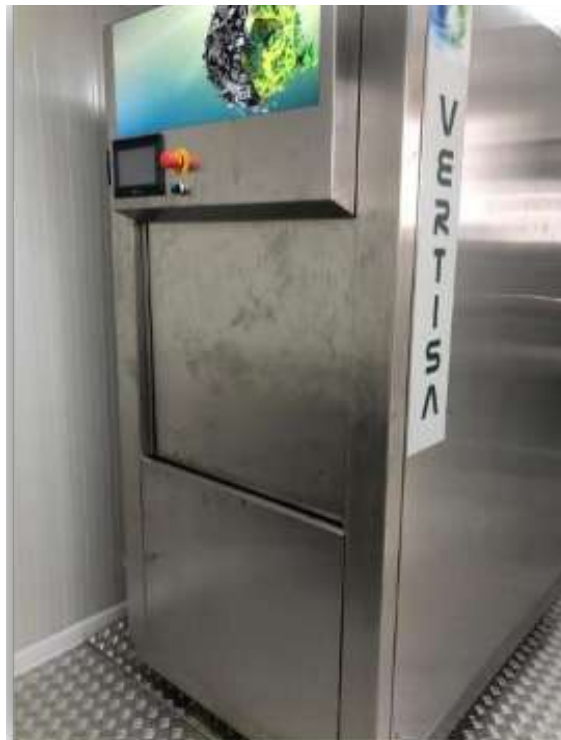
**Descripción:** esterilizador de doble compuerta

Desde su instalación, se han detectado problemas de calentamiento de las líneas en la entrada al contactor del equipo, pues, se deberá verificar si Invest-H las reparó.

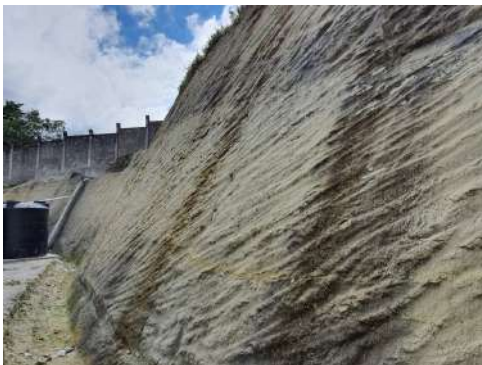
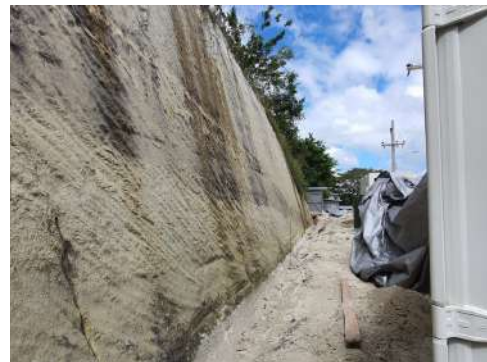
**Descripción:** cuneta en parte inferior de corte de Talud se debería de revestir para un mejor manejo de aguas lluvias.

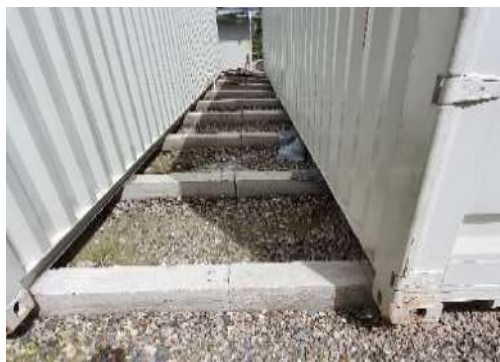
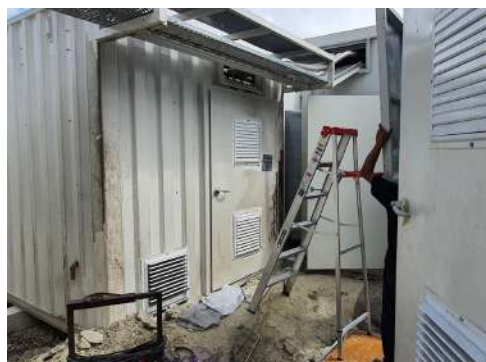
**Descripción:** vigas de concreto de muy bajo espesor y sin placas metálicas que ayuden al soporte para apoyo.

El hospital móvil se encuentra apoyado sobre unas vigas de concreto, lo que ocasiona que cuando se camina dentro de él, se sienta cierta vibración. Cuando el centro esté con toda la carga móvil fijada, es decir, ya en completa operación, puede ser que estas vibraciones causen daños en el suelo.

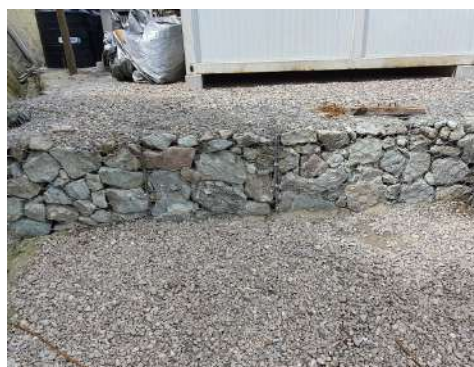
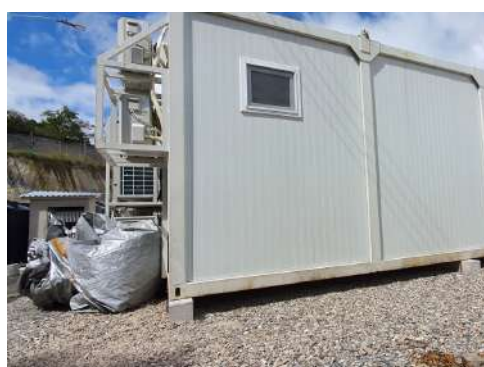
**Descripción:** gaviones de soporte para elevar plantel y gravin suelto en plantel del hospital móvil.

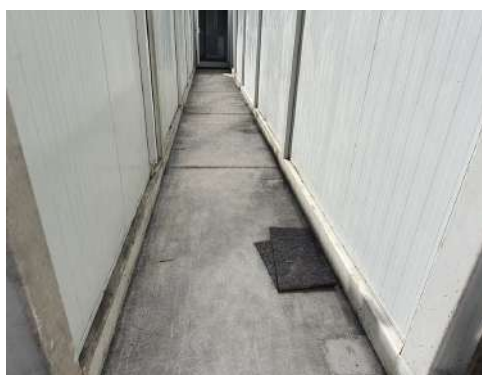
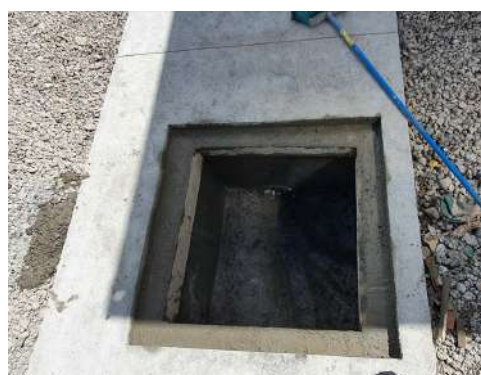
**Descripción:** cajas de registro y aceras de concreto internas con acabados muy pobres sin ser utilizados.

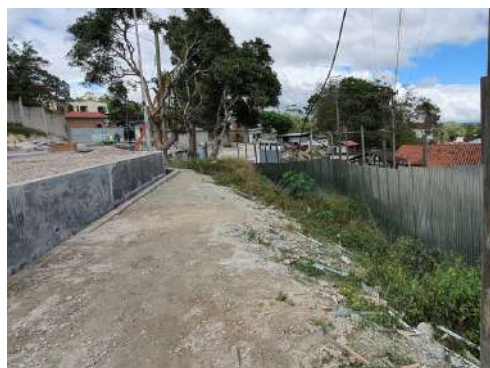
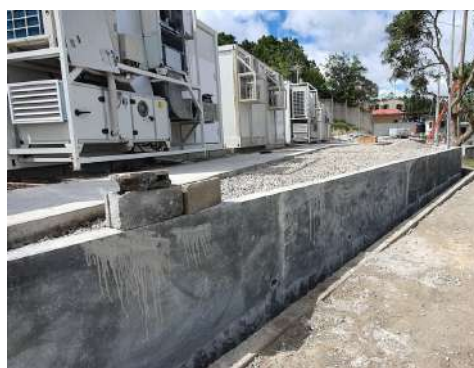
**Descripción:** muro de soporte para plantel con acabados medios.

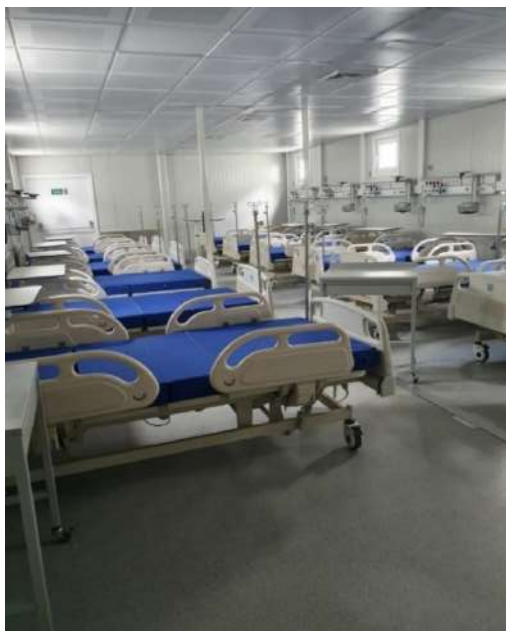
Además, estas áreas no cuentan con estaciones de enfermería, lo cual es de suma importancia para brindar una asistencia especializada y así mejorar la calidad y seguridad de la atención para los pacientes con COVID-19.

**Descripción:** Sala de Alta Dependencia

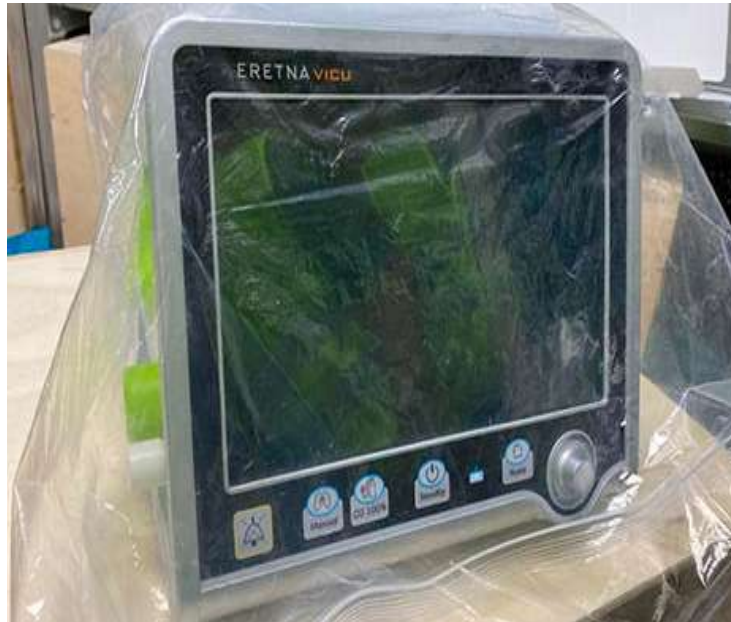
**Descripción:** ventilador mecánico Eretna VICU.

Eretna es una empresa que lleva muy poco tiempo en la fabricación de equipo médico. Se fundó el 2014 solo como fabricantes de monitores de signos vitales para pacientes en UCI y posteriormente, al principio del 2020, presentaron su ventilador mecánico VICU.

- a) No existen personas aptas para dar una capacitación completa y especializada de estos equipos médicos.
- b) Los ventiladores mecánicos se consideran un equipo complejo que para su correcto funcionamiento se necesita una continua retroalimentación del personal. Estos aparatos son considerados equipos de soporte de vida, por lo cual, es necesario que siempre se encuentre en óptimas condiciones con personal preparado.
- c) No hay un distribuidor autorizado para una pronta respuesta al presentarse una falla o si fuera necesario un repuesto, por lo tanto, el equipo se encontraría fuera de servicio por largo período.
- d) Hay muy poca información de esta marca, debido a su reciente incorporación al mundo de la medicina, por lo cual, será un reto para los ingenieros biomédicos establecer comunicación con esta empresa y conseguir soporte.

- e) Siendo un equipo fabricado recientemente (2020), es muy probable que existan actualizaciones del sistema que no se podrán realizar.

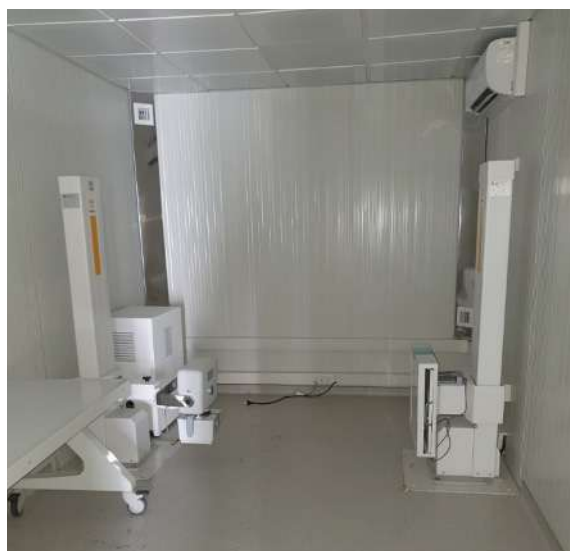
**Descripción:** equipo de rayos X estacionario ubicado en Santa Rosa de Copán.

La máquina de rayos X estacionaria, todavía no se encuentra configurada, la estación de trabajo sigue en cajas, por lo tanto, es necesario que lo antes posible se realicen pruebas de funcionamiento para poder notificar a la fábrica si se presentara un desperfecto. Lo cual, podría deberse a la falta de personal capacitado para el manejo de estos equipos, ya que no existen manuales de servicio, ni soporte local, por lo que, al igual que los demás equipos comprados sin un distribuidor autorizado en Honduras, los repuestos y el tiempo de respuesta para solución de problemas serán largos.

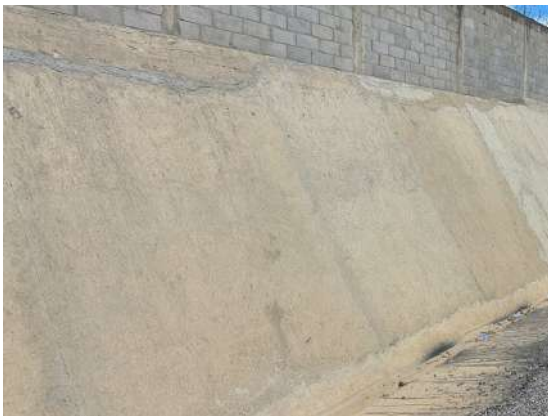
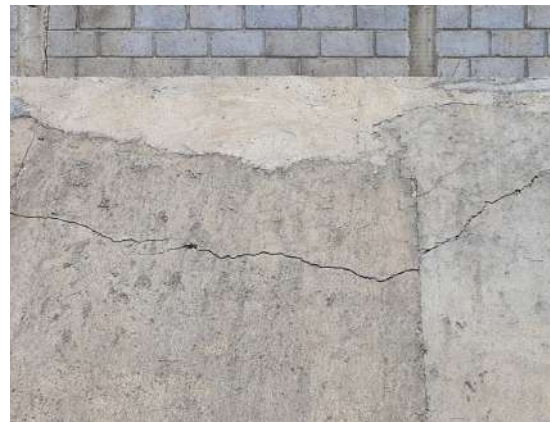
**Descripción:** fisuras en muro de talud con revestimiento de concreto.

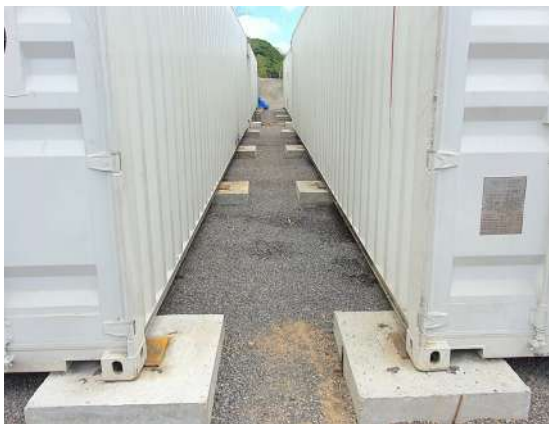
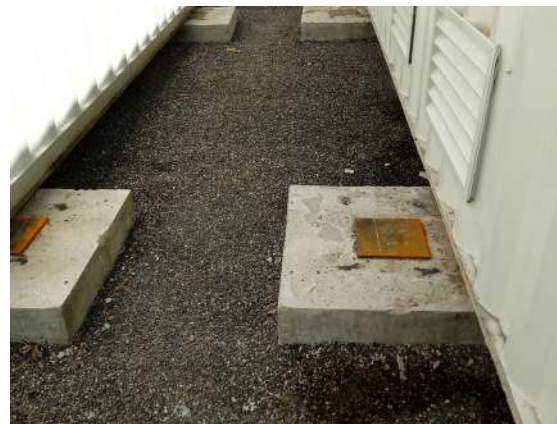
**Descripción:** dados de concreto con placas, algunos contenedores no se apoyan en las placas, sino que directamente en el concreto.

- d) Posición de contenedores sobre vigas de cimientos algunos están desplazados del centro o en su defecto en orilla, por ende, provoca una distribución de cargas no adecuadas, según el diseño de dichos cimientos, o fuera de las placas que poseen los dados, por lo cual, el área de contacto es directa con el concreto.

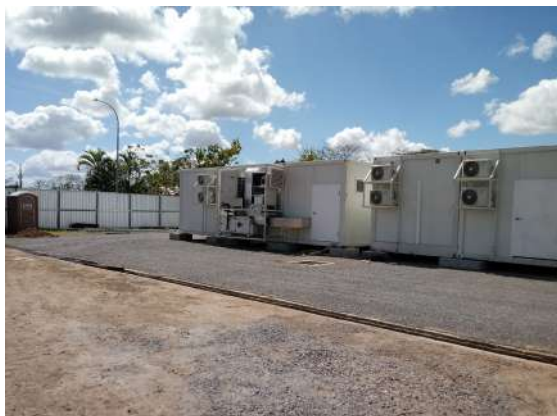
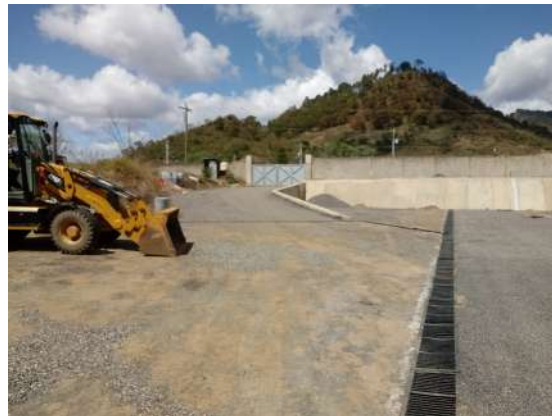
**Descripción:** no se aplicó todo el doble tratamiento en todo el plantel y se ve expuesta la base de suelo cemento.

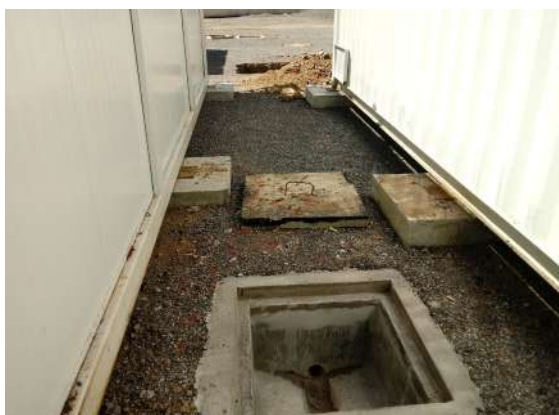
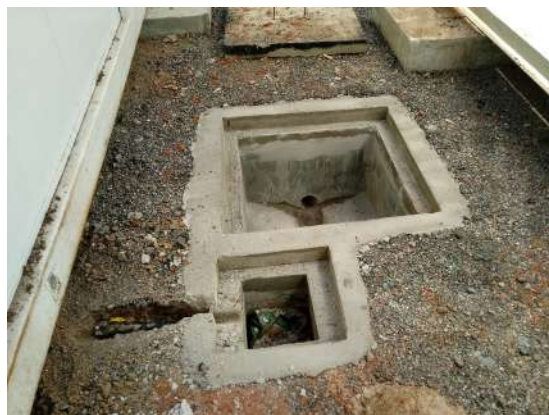
**Descripción:** cajas de registro para el sistema de residuos hospitalarios y conexión al sistema de alcantarillado público.

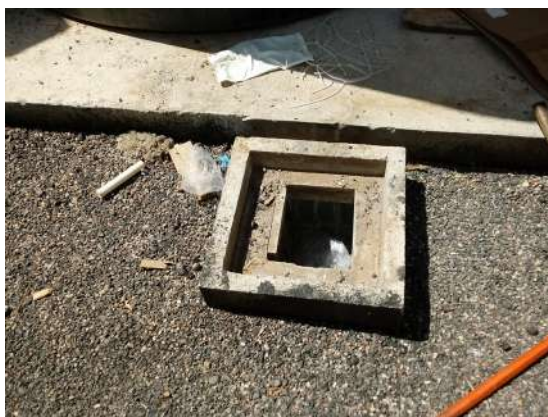
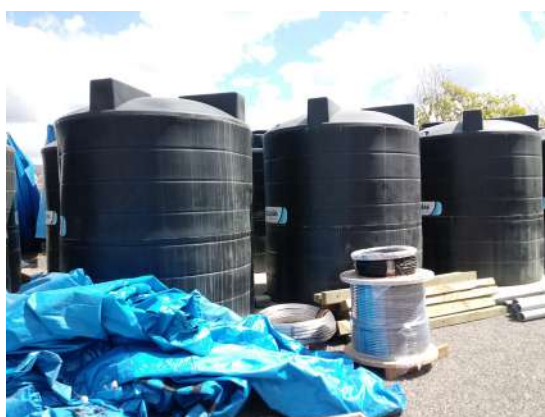
**Descripción:** tanques para abastecer el hospital móvil y su respectiva caja de registro.

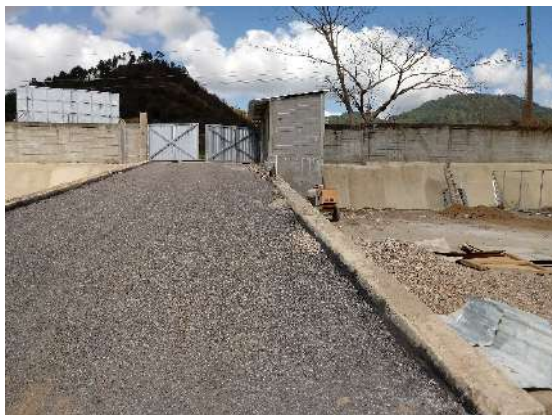
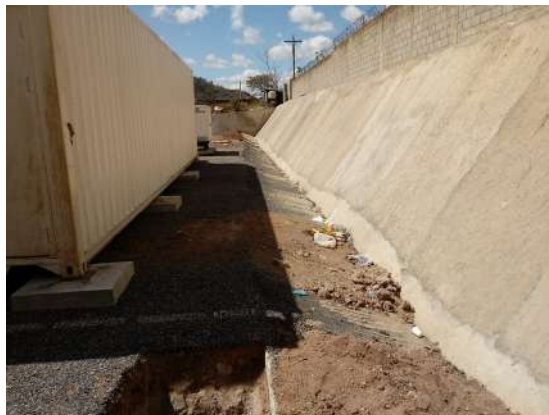
**Descripción:** rampa de acceso y cuneta para drenaje pluvial.

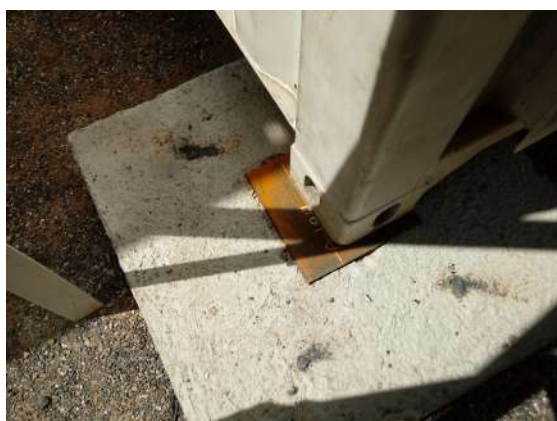
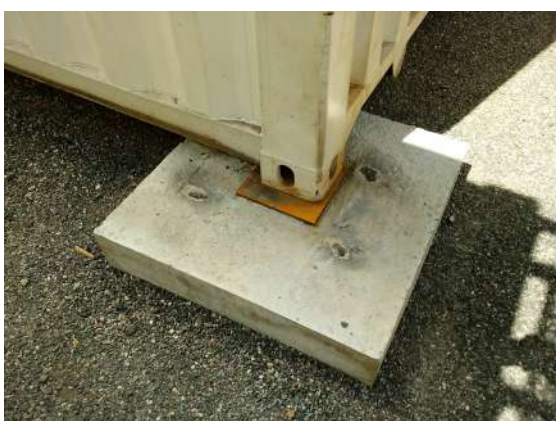
**Descripción:** contenedores colocados en dados de concreto con placa que son los apoyos de estos. Se debió pintar con anticorrosivo dichas placas para una mejor conservación de estas.

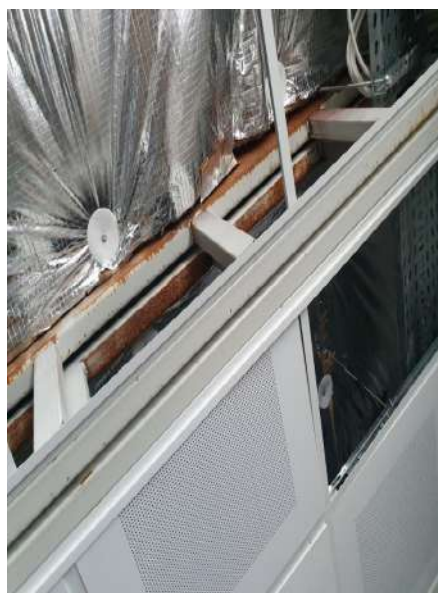
**Descripción:** oxidación visible en estructuras internas de contenedores.

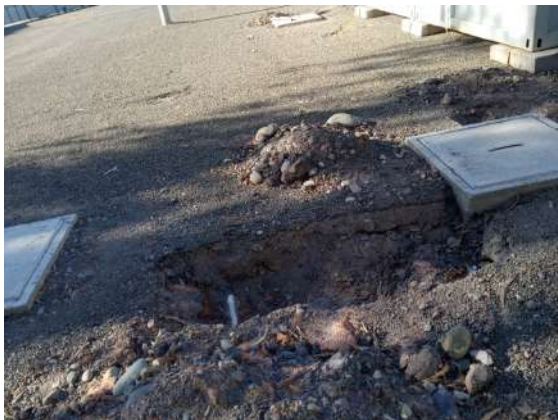
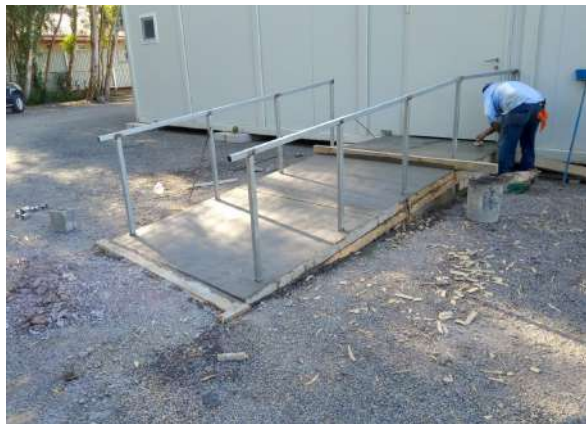
**Descripción:** doble tratamiento asfáltico y base de suelo cemento en plantel luce muy expuesta la capa de sub-base.

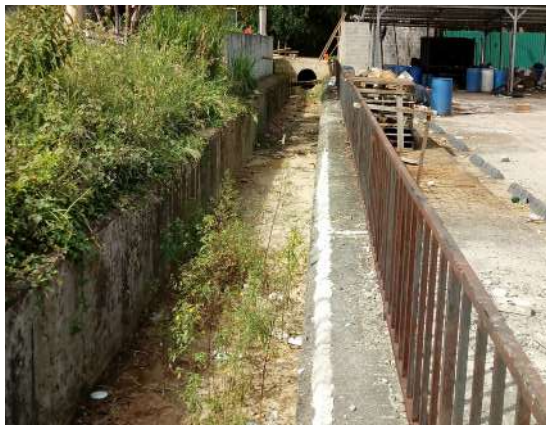
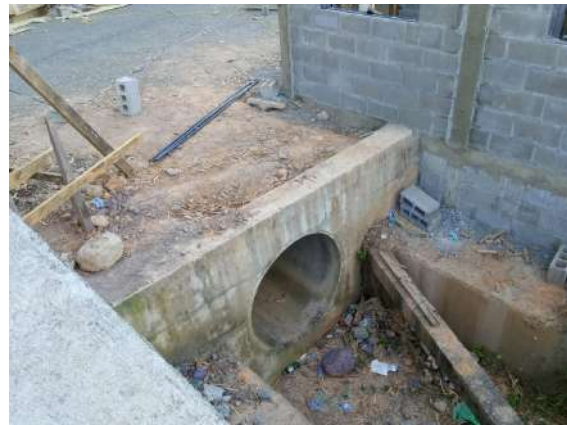
**Descripción:** obras de drenaje nueva con conexión al canal existente del hospital de Atlántida.

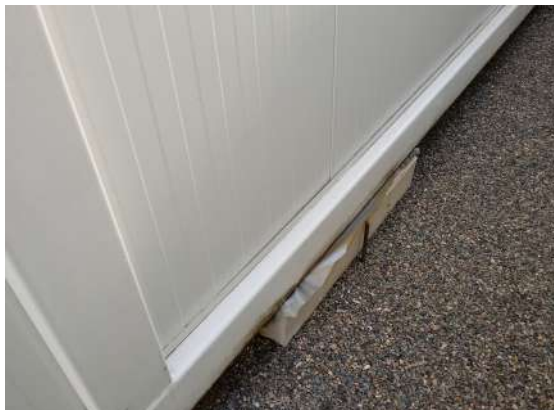
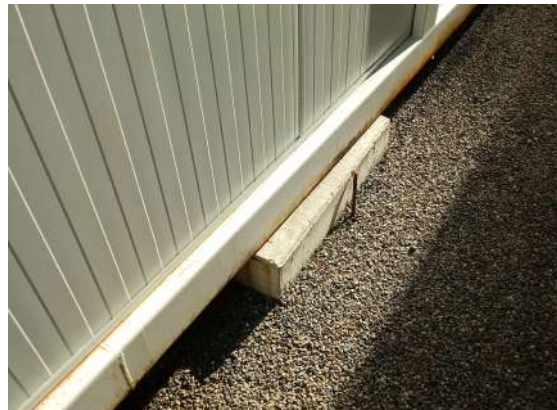
**Descripción:** dados de concreto sin placas y colocación descuadrados o al filo del dado donde no se cumple la separación para una mejor transmisión de cargas hacia los mismos.

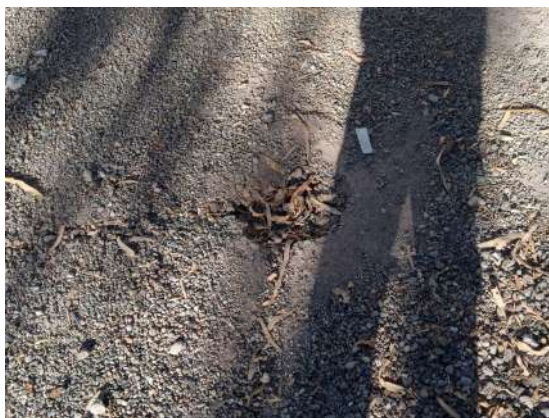
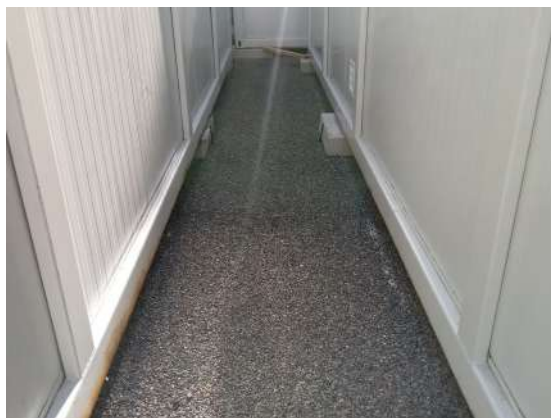
**Descripción:** capa de doble tratamiento sobre plantel, aunque en ciertas zonas dicho tratamiento se nota muy expuesto.

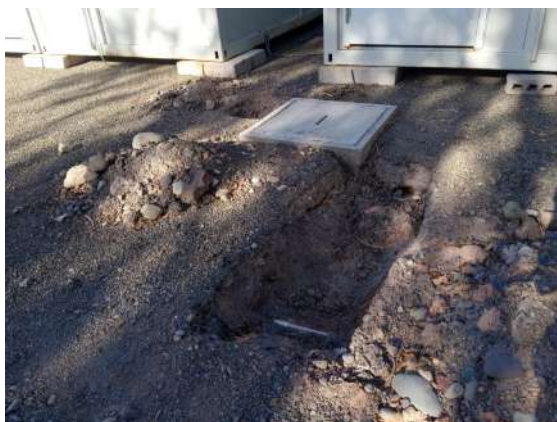
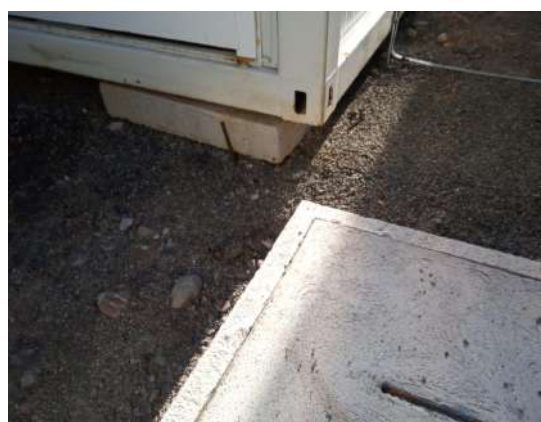
**Descripción:** cajas de registro para aguas sanitarias del hospital y eléctricas.

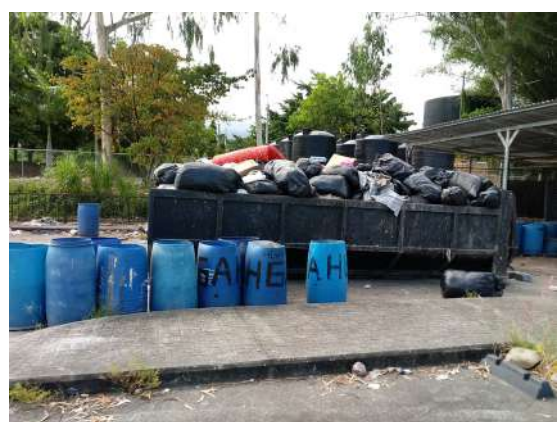
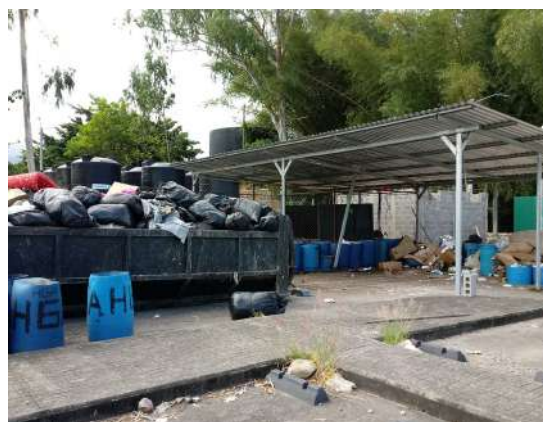
**Descripción:** tanques para abastecer el hospital móvil colocados muy cerca de donde se colocan los desechos sólidos del hospital de Atlántida.

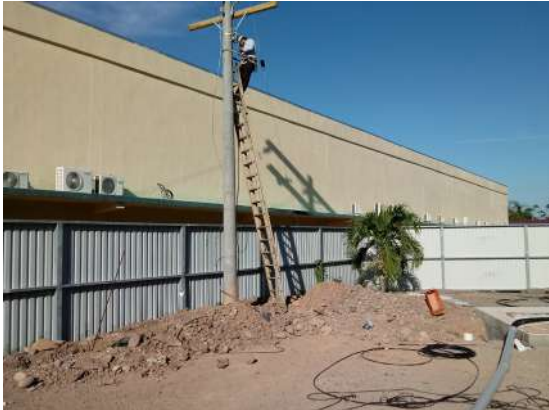
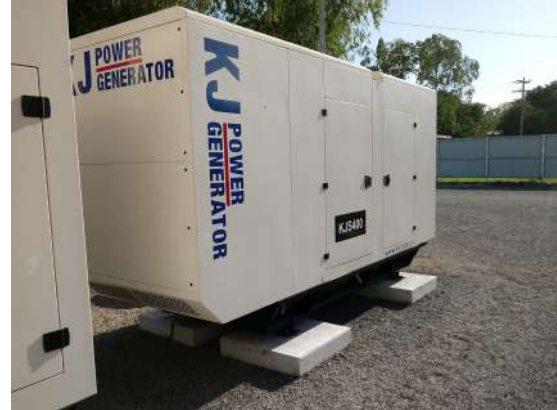
**Descripción:** instalaciones eléctricas de postes de concreto en el predio y de las plantas eléctricas para uso.

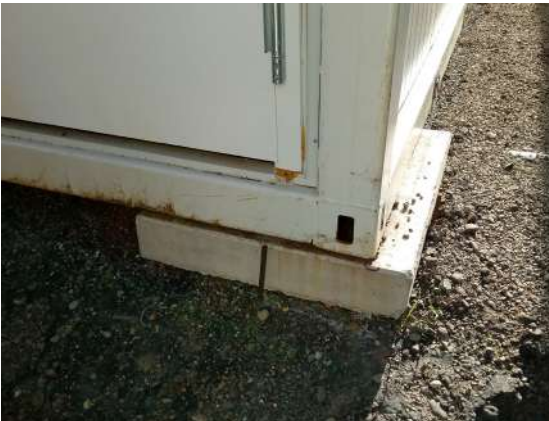
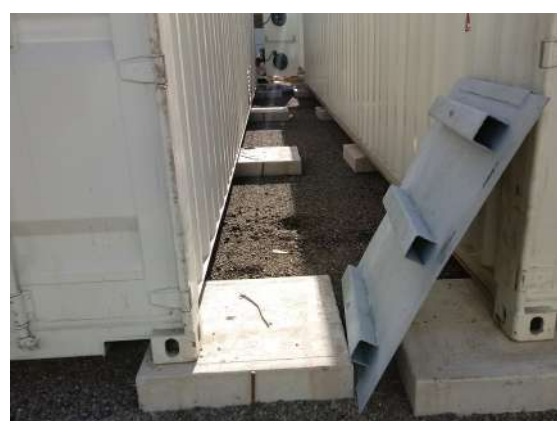
**Descripción:** dados de concreto sin placas metálicas y en contacto directo con los contenedores metálicos.

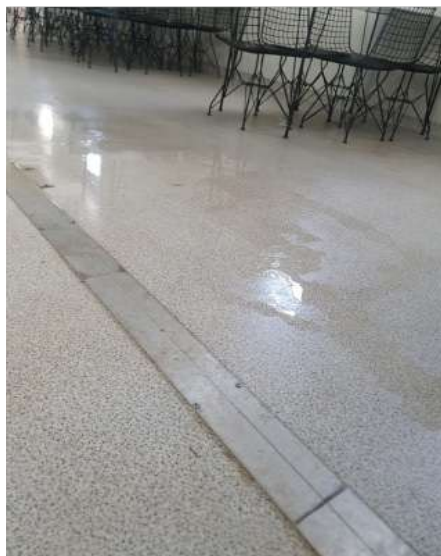
El trabajo realizado en las estructuras de los contenedores deja mucho que desear, ya que se encuentran mal colocadas, dejando espacios para acumulación de bacterias y virus. Es evidente hacer notar el poco detalle que han puesto a un lugar destinado para el tratamiento de pacientes. Todavía siguen existiendo filtraciones de agua en la sala de dependencia y el comedor, lo que hace pensar que tan confiables son estos contenedores.

**Descripción:** filtración de agua en el contenedor del comedor por efecto de la lluvia.

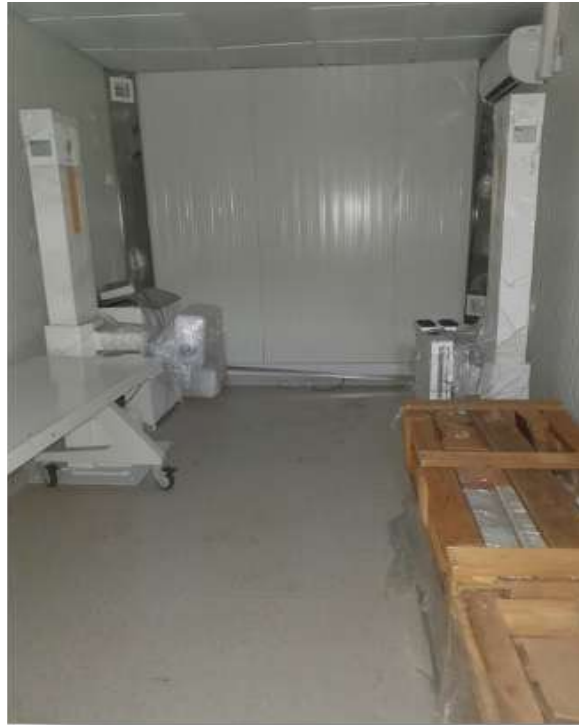
Después del daño por inundación no se consideró colocar algún absorbente de humedad. El tubo de rayos X debe almacenarse en un lugar limpio y seco; la humedad relativa del aire debe ser inferior al 70 %.

**Descripción:** área de radiología del hospital modular de La Ceiba.

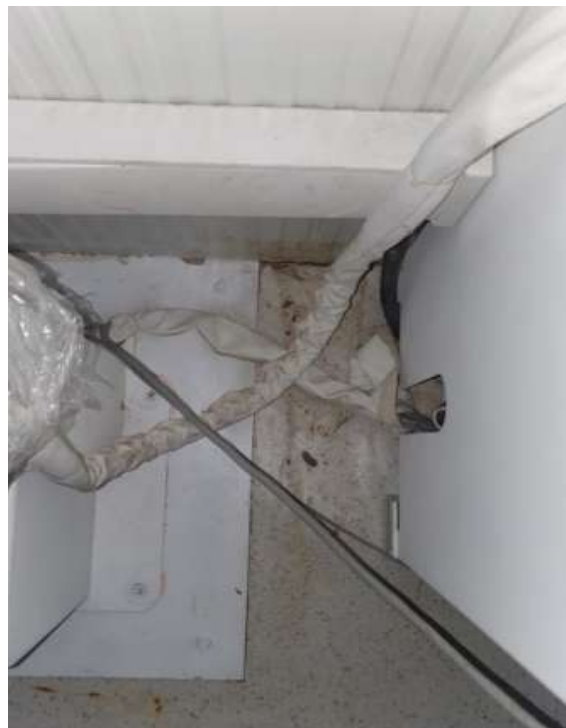
**Descripción:** conexiones del generador a tubo de rayos.

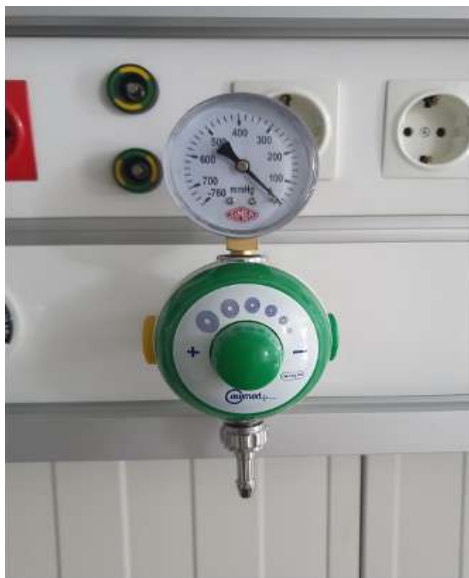
La toma de vacío a diferencia de los hospitales entregados inicialmente cuenta con un regulador, el cual se utiliza para medir y ajustar el nivel de vacío en el contexto de la succión médica. Sin embargo, no cuenta con un recipiente colector, un soporte para colocar el recipiente y su manguera de aspiración.

**Descripción:** regulador de vacío (0-760 mmHg) en cabecera de cama hospitalaria.

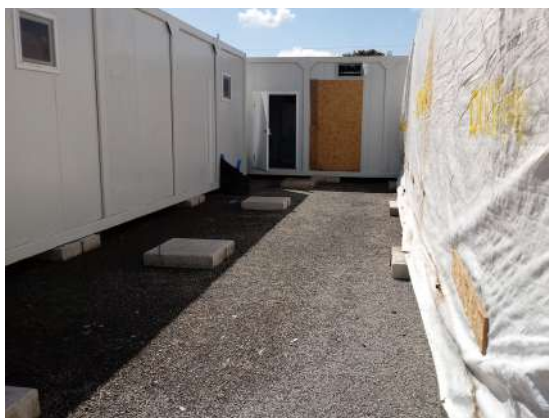
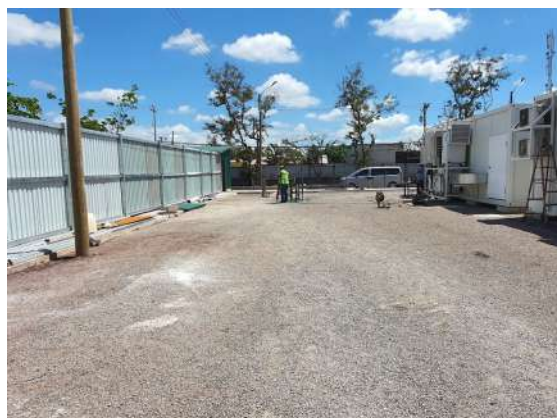
**Descripción:** doble tratamiento asfáltico y la base de suelo cemento en plantel luce muy expuesta a la capa de sub-base.

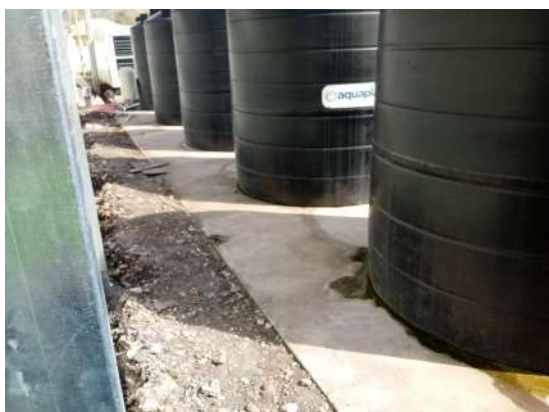
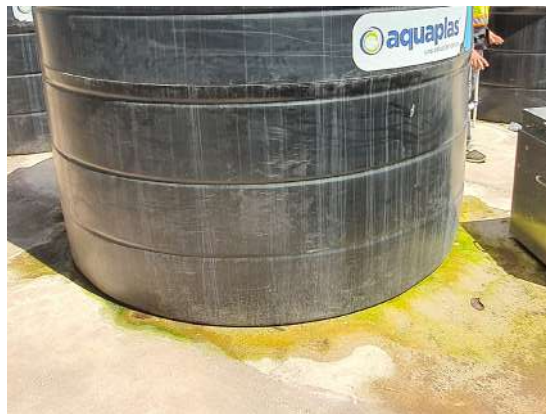
**Descripción:** tanques en contacto con losa de cemento con mucha presencia de humedad y moho.

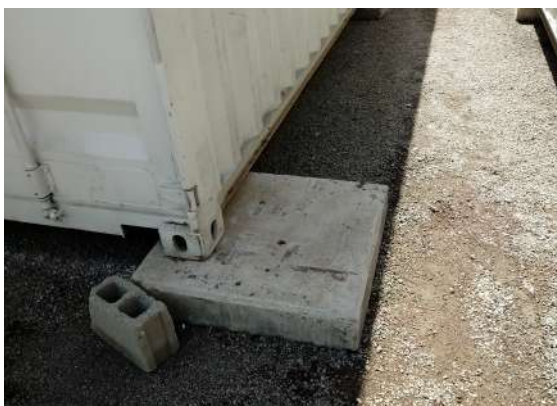
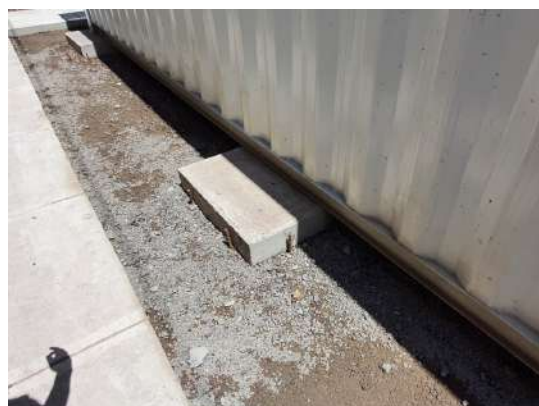
**Descripción:** dados de concreto sin placas y colocación descuadrados o al filo del dado donde no se cumple la separación para una mejor transmisión de cargas hacia los mismos.

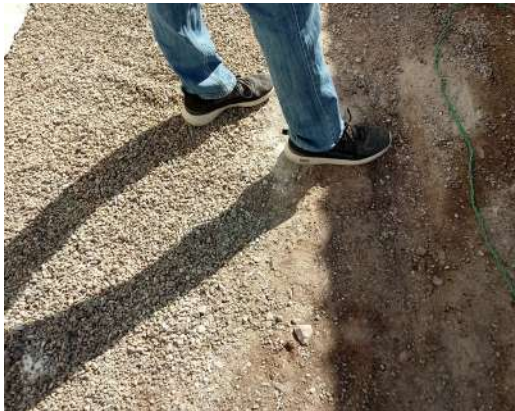
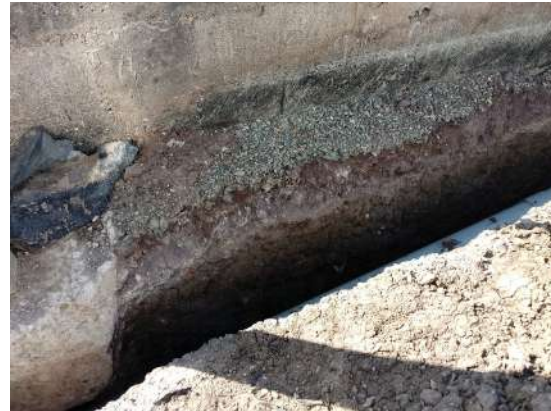
**Descripción:** capa de doble tratamiento sobre el plantel, aunque en ciertas zonas dicho tratamiento se nota muy expuesto.

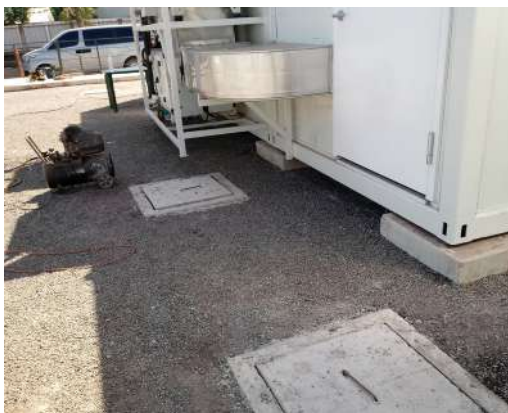
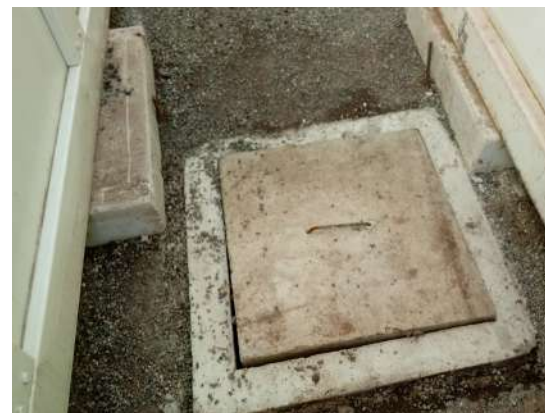
**Descripción:** cajas de registro para aguas sanitarias del hospital y eléctricas.

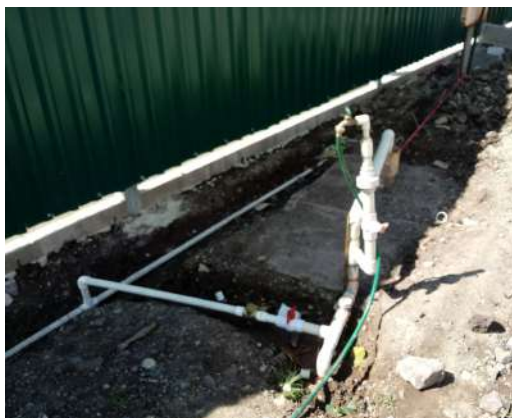
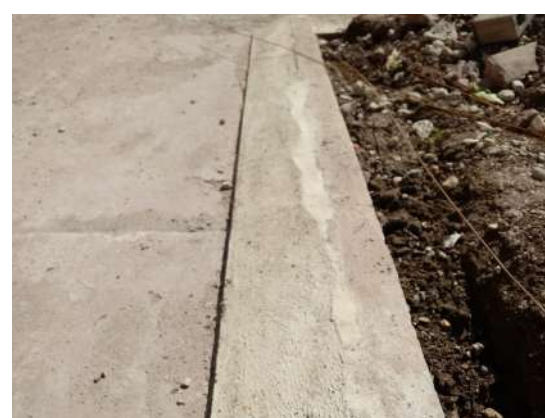
**Descripción:** resanes no muy bien acabados en zona de parqueo para hospital móvil y conexión de agua potable en pozo existente del Hospital San Francisco.

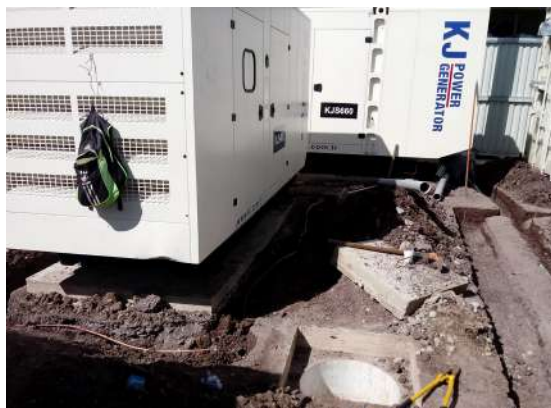
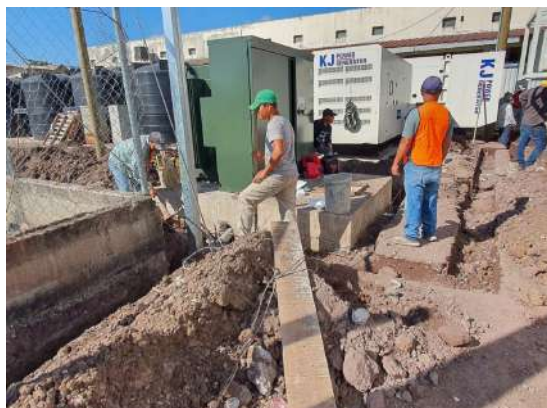
**Descripción:** instalaciones para las plantas eléctricas del hospital móvil.

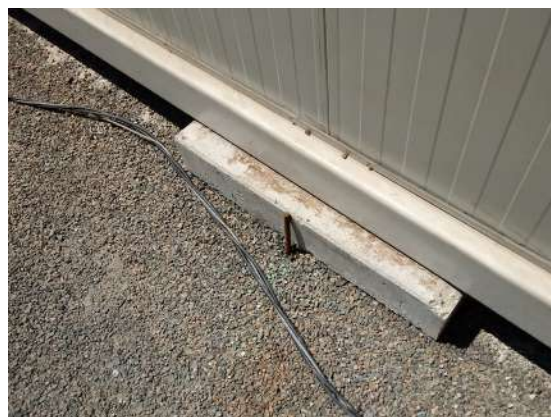
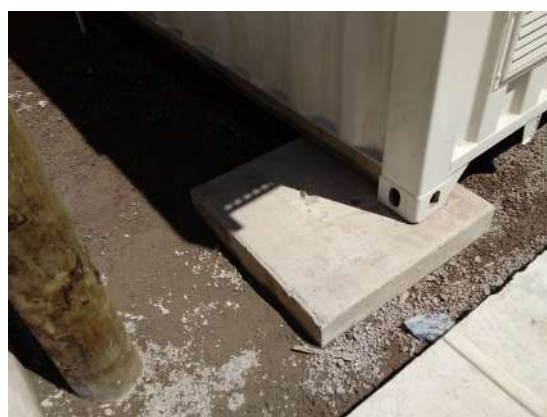
- d) Posición de contenedores sobre dados de concreto, ya que algunos están desplazados del centro o en su defecto en orilla, por lo que, provoca una distribución de cargas no adecuado, según el diseño de dichos cimientos, o fuera de las placas que poseen los dados, por lo cual el área de contacto es directa con el concreto.

**Descripción:** dados de concreto sin placas metálicas y en algunos al borde el contacto de los contenedores en su apoyo.

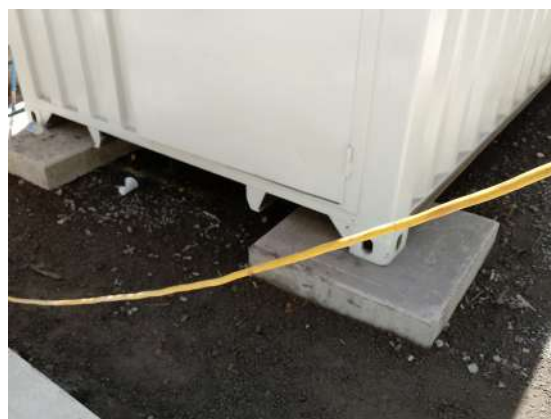
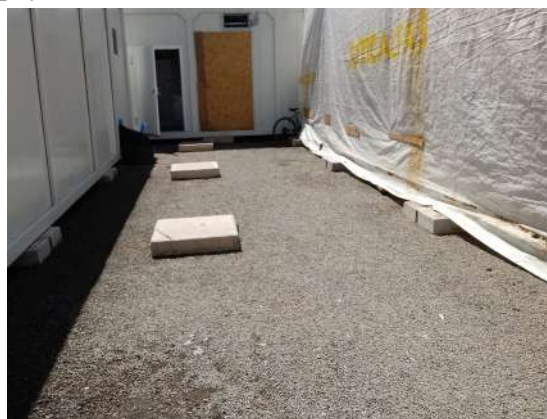
**Descripción:** dados de concreto sin placas metálicas y en algunos al borde el contacto de los contenedores en su apoyo.

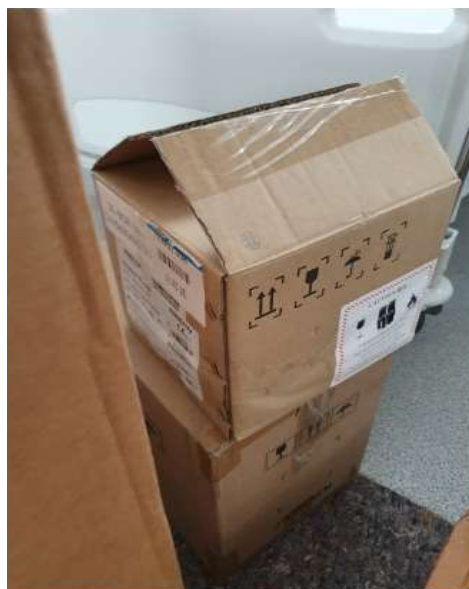
Durante la instalación se tuvieron que subsanar varias filtraciones de agua. No obstante, al momento de distribuir los equipos médicos a las distintas salas de tratamiento de pacientes, las cajas se mojaron con los equipos, aun adentro, ya que en un día lluvioso se filtró agua por una de las uniones de los contenedores.

**Descripción:** estado de cajas con equipamiento médico ocasionado por las filtraciones de agua.

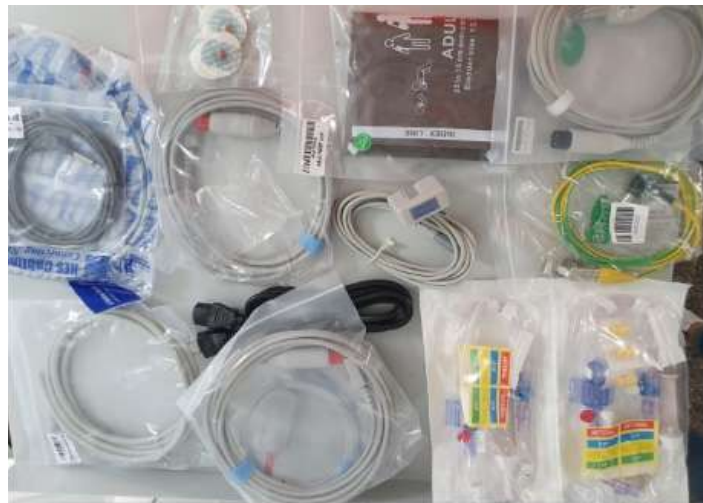
Esta discrepancia entre lo entregado, según la lista de empaque versus lo entregado en sitio, sucede en todos los hospitales móviles. Sin embargo, esta es la primera vez que se encuentran algunos de los accesorios pendientes.

**Descripción:** contenido de caja de accesorios de monitor de signos vitales HWATIME H8.
